GRUNDIG Konzertgerät 4085

Hersteller:	GRUNDIG Radiowerke Fürth
Baujahr:	1956/1957 (Dieses Gerät vermutlich 1. Halbjahr 1957)
Gerätetyp:	Vollsuper 8/13 Kreise AM/FM
Wellenbereiche:	LW, MW, KW und UKW
Originalpreis:	418,- DM
Stromart:	Wechselspannung 110, 125, 160 und 220V
Röhrenbestückung:	ECC85, ECH81, EBF89, EAA91, ECC81, EL84, EM34
Halbleiterbestückung:	Brückengleichrichter (Selen)

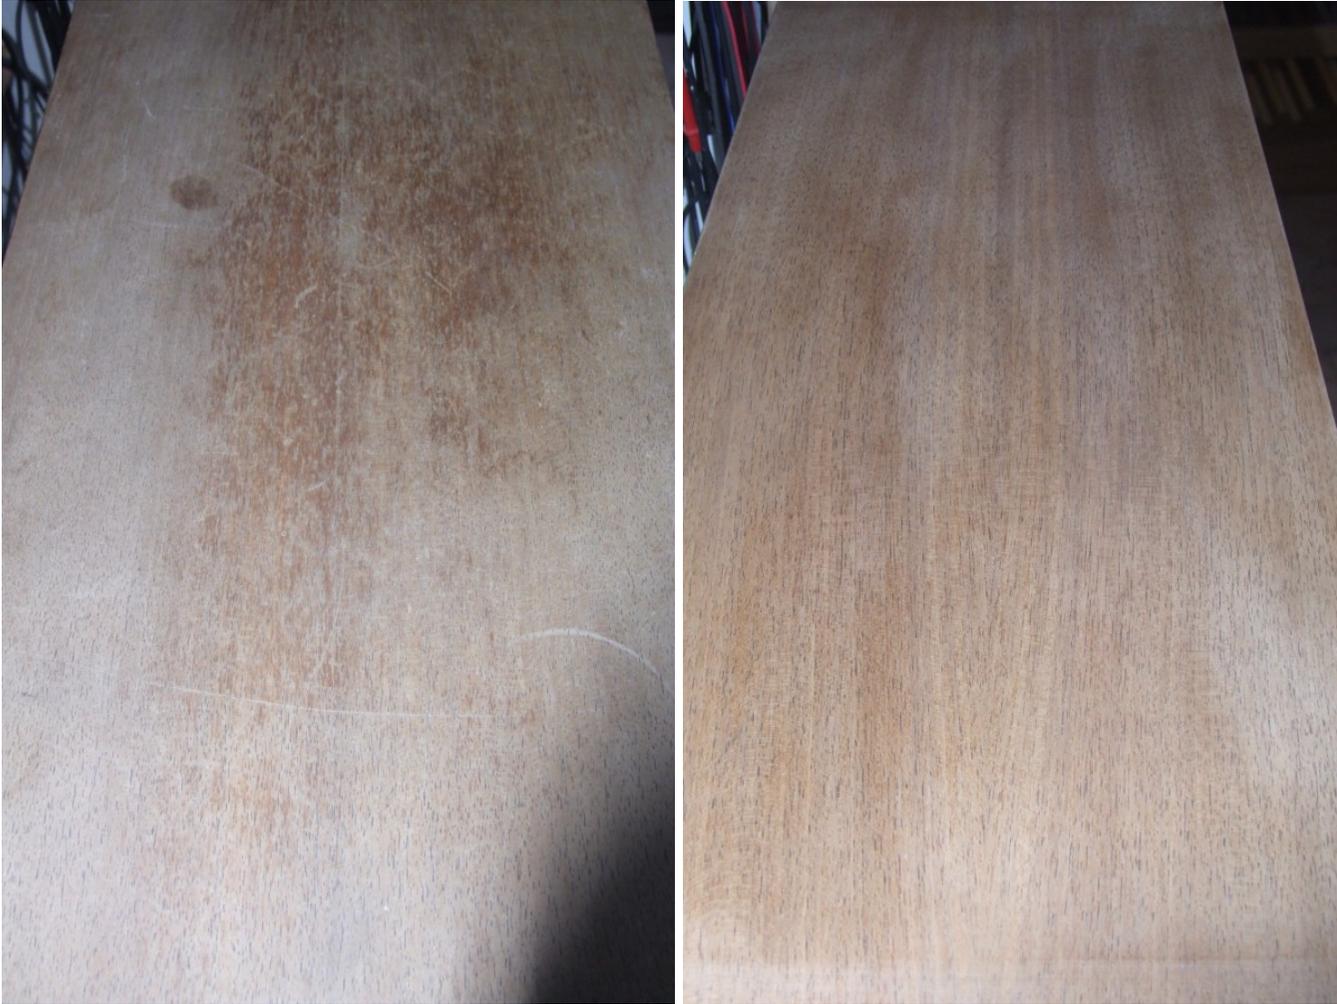
Auf dem Gehäusedach ist, vermutlich durch Sonneneinstrahlung, fast kein Lack mehr vorhanden.

Die beiden Bilder zeigen die Gehäuseoberseite vor (links) und nach (rechts) dem schleifen. Allem Anschein nach hat das Furnier keinen Schaden genommen.

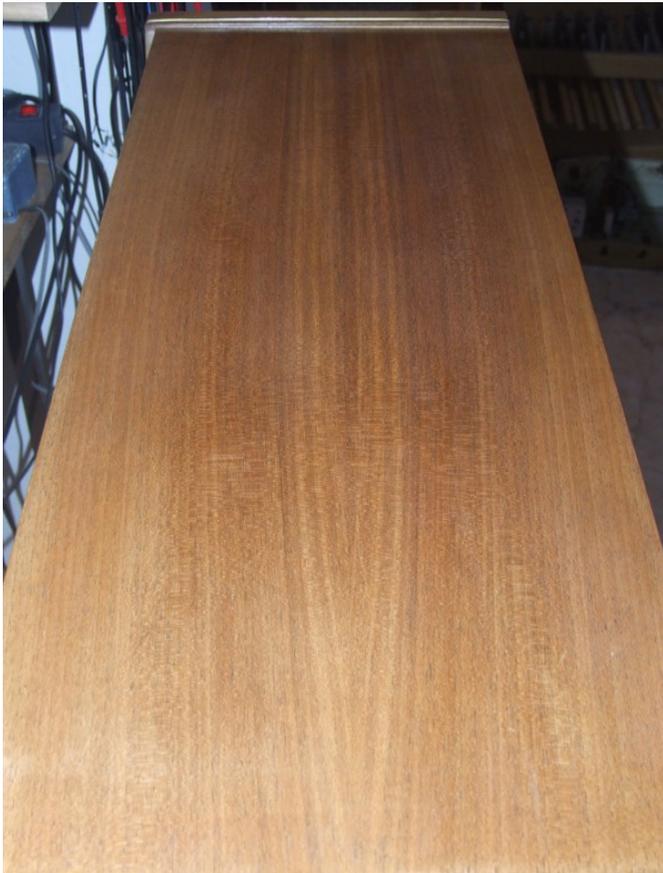
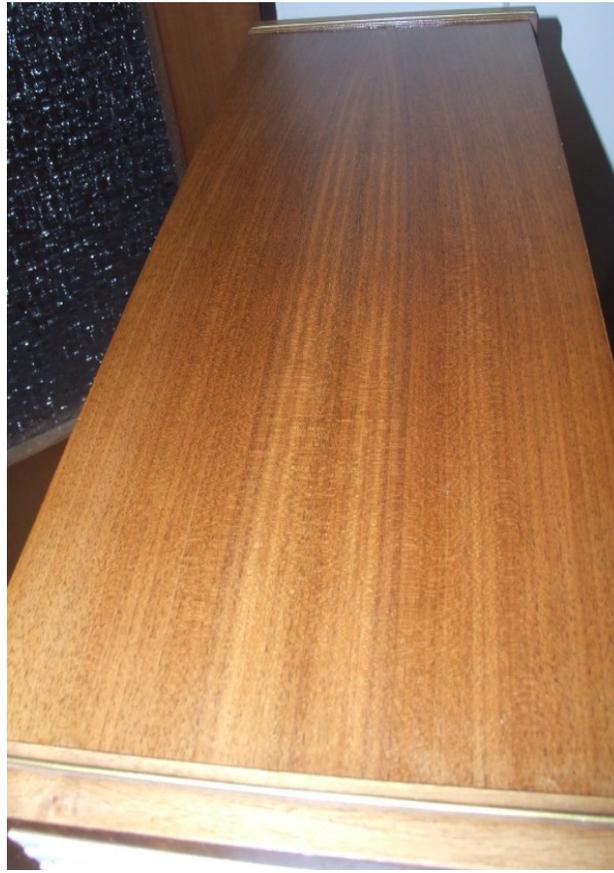
Die Gehäuseoberseite nach dem ersten (linkes Bild) Holzölauftrag.
Es kommt ein schönes Furnier zum Vorschein (Nussbaum mittel).
Das rechte Bild zeigt die Gehäuseoberseite nach der Fertigstellung mit ca. 15 Holzölaufträgen.
Holzöl muss nach dem auftragen 24 Stunden abtrocknen, somit ist eine solche Behandlung
sehr zeitaufwändig, ergibt aber eine schöne, seidenglänzende Oberfläche.

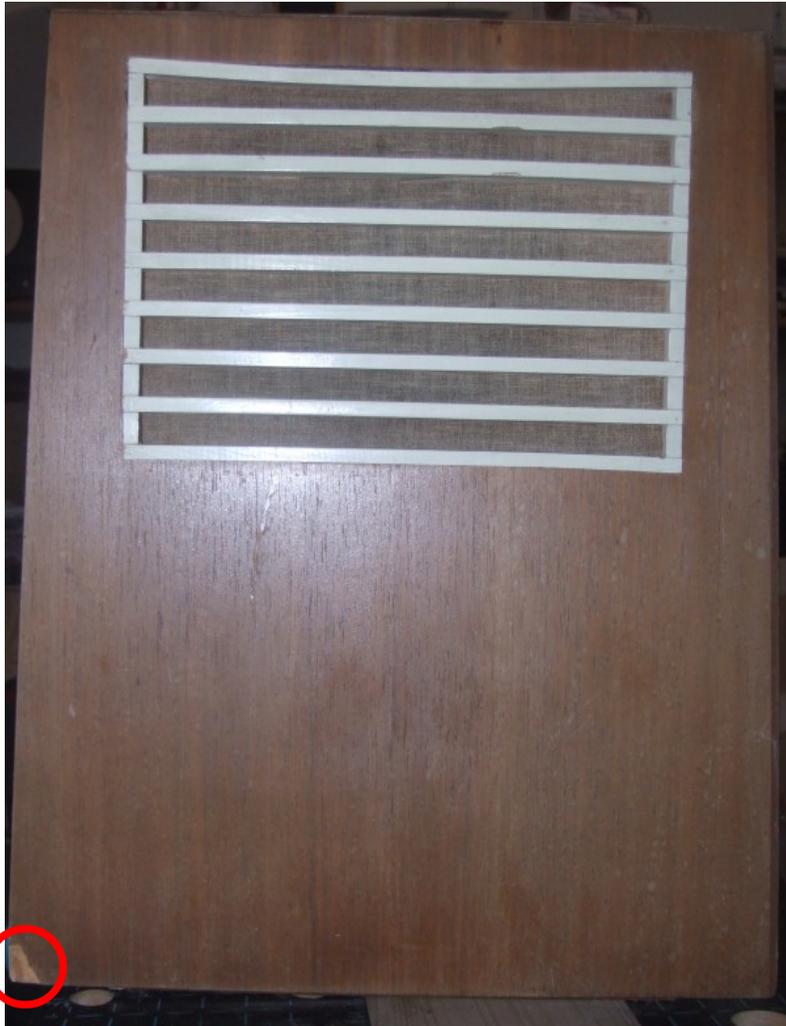
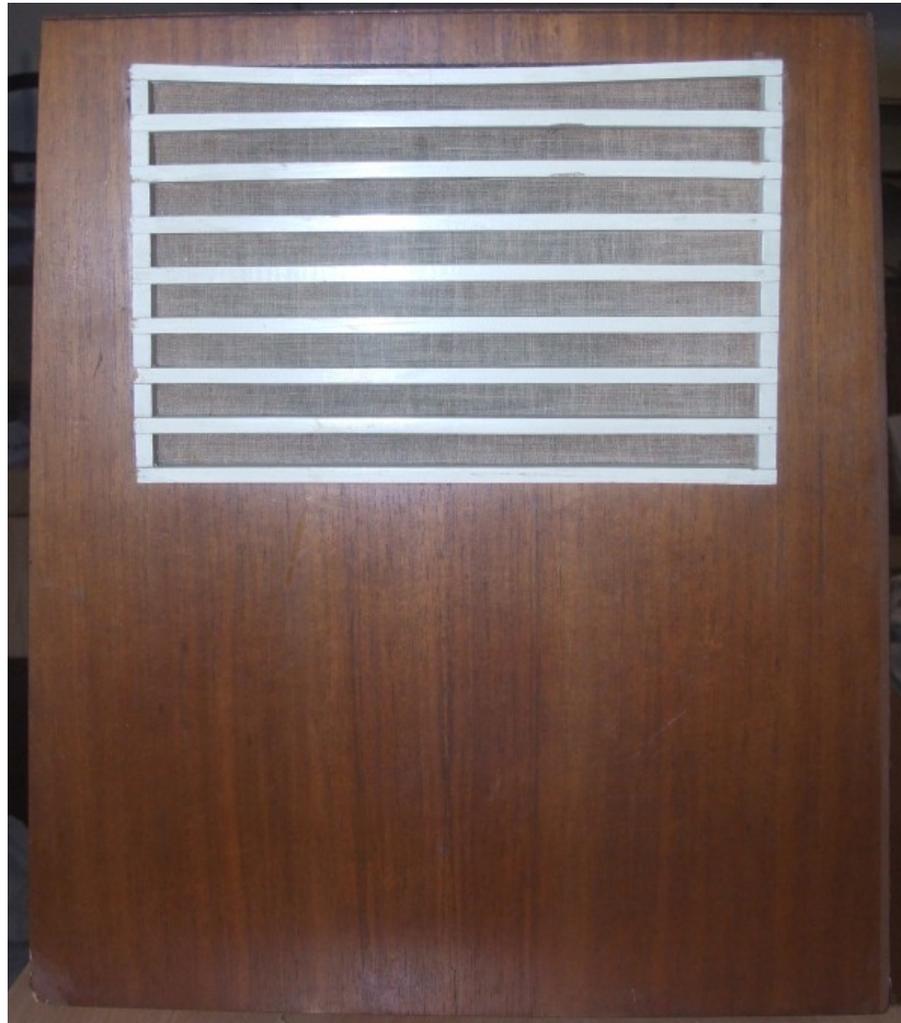
Linkes Gehäuseseitenteil vor (linkes Bild) und nach (rechtes Bild) der Oberflächenbehandlung. Beim diesem Seitenteil ist deutlich das verzogene Stäbchen des Lautsprechergitters zu erkennen.

Das linke Seitenteil hat außerdem einen Furnierschaden an der hinteren Gehäuseecke. Dieser Furnierschaden wurde mit Reparaturwachs ausgebessert.

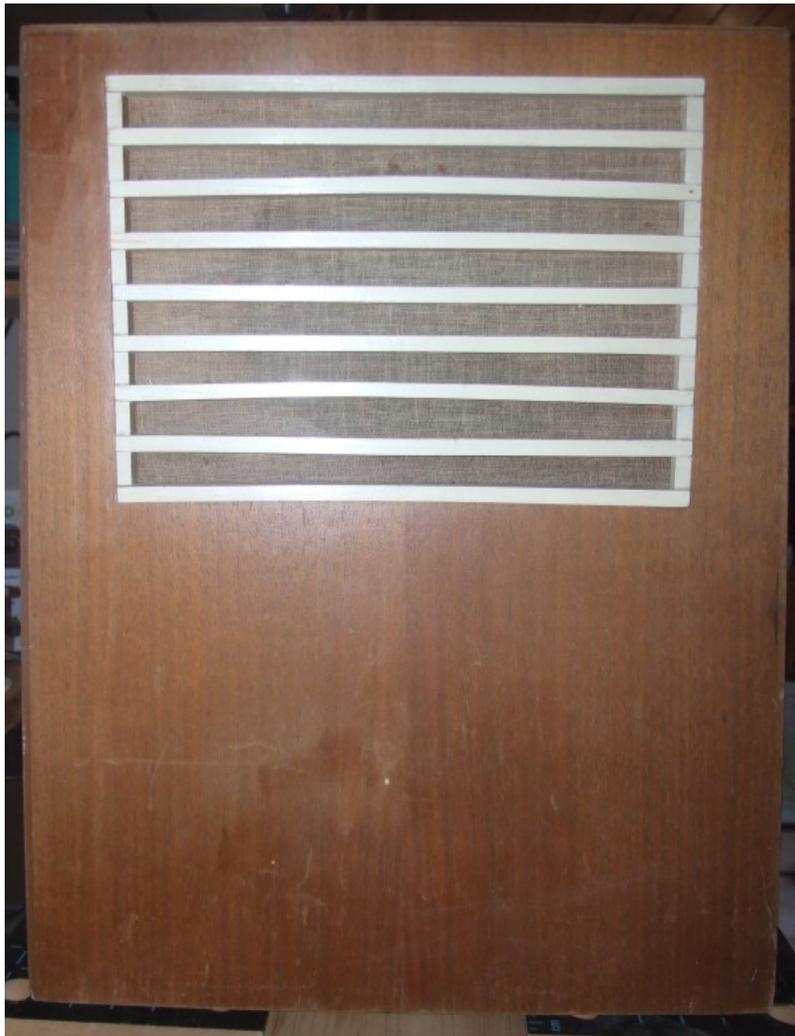
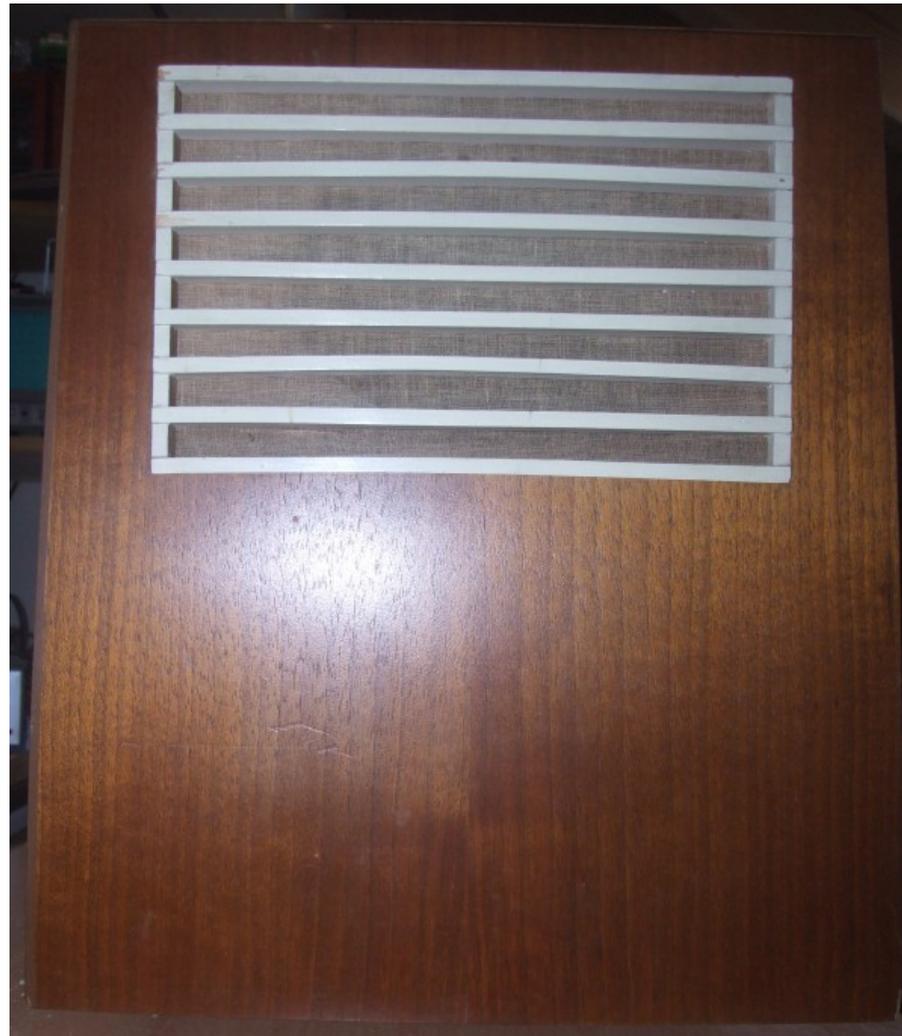
Rechte Gehäusesseite vor (linkes Bild) und nach (rechtes Bild) der Oberflächenbehandlung.
Das RENUWELL hat ganze Arbeit geleistet und die Oberflächen wieder aufgefrischt.
Leider sind die Lautsprechergitter aus Holz eingeleimt, so dass ich von der ursprünglich vorgesehenen Neulackierung Abstand genommen habe.

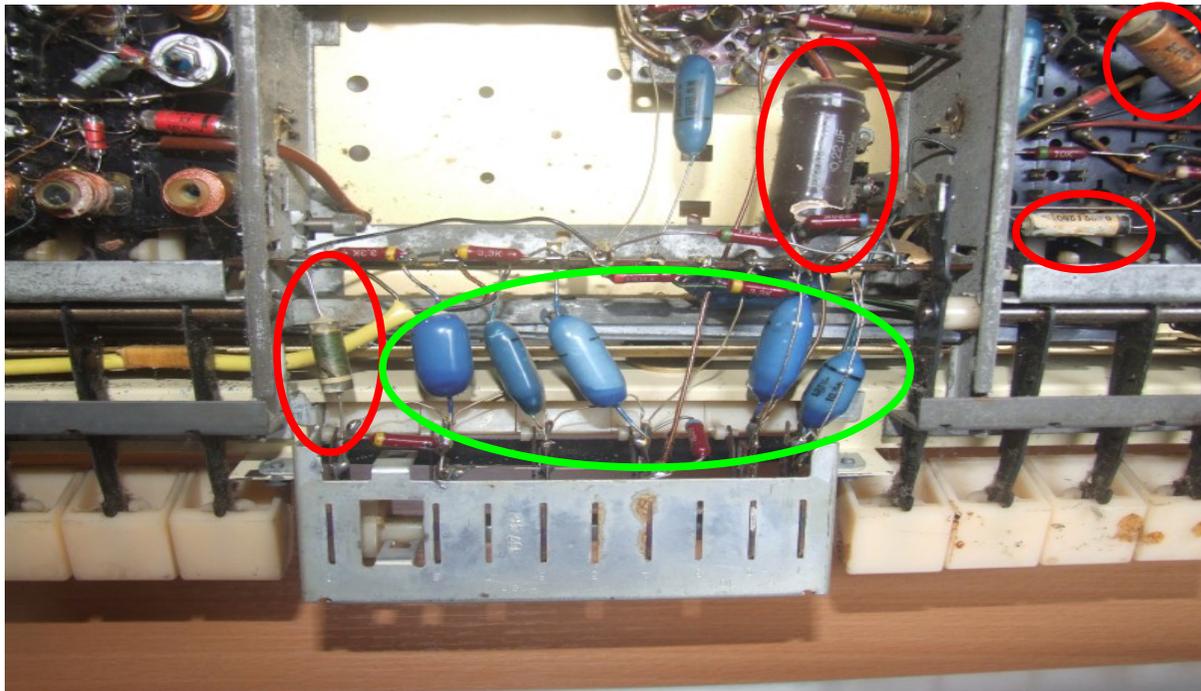
Rot umrandet einige Bauteile, welche gar nicht mehr gut aussehen. Es sind dies die berüchtigten ERO-Papierkondensatoren. Allerdings muss zur Ehrenrettung der Bauteilehersteller gesagt werden, dass auch damals Radios nur für eine Gebrauchsdauer von 10 – 15 Jahren ausgelegt waren. Die Gerätehersteller konnten ja nicht ahnen, dass ihre Erzeugnisse nach fast 60 Jahren wieder in Betrieb genommen werden sollen!

Die grün umrandeten Bauteile auf dem vorigen Bild gehören zum Wunschklangregister. Damit dieses korrekt funktioniert, müssen diese Bauteile auf Einhaltung der korrekten Werte überprüft werden.

Die blauen Kondensatoren gehören jedoch auch zu den kritischen Bauteilen.

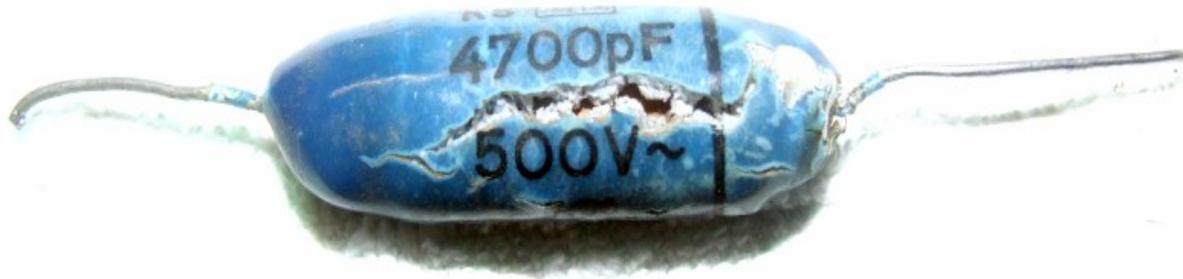
Dieser Kondensator steht stellvertretend für insgesamt 21 getauschte Papierkondensatoren.

Hier ist die Vergussmasse gerissen, dadurch dringt Feuchtigkeit ein und verursacht Isolationsfehler, welche dann den Austausch der Teile erforderlich machen.

Am Grund des Risses ist kupferfarben schimmernd der Kondensatorwickel erkennbar.

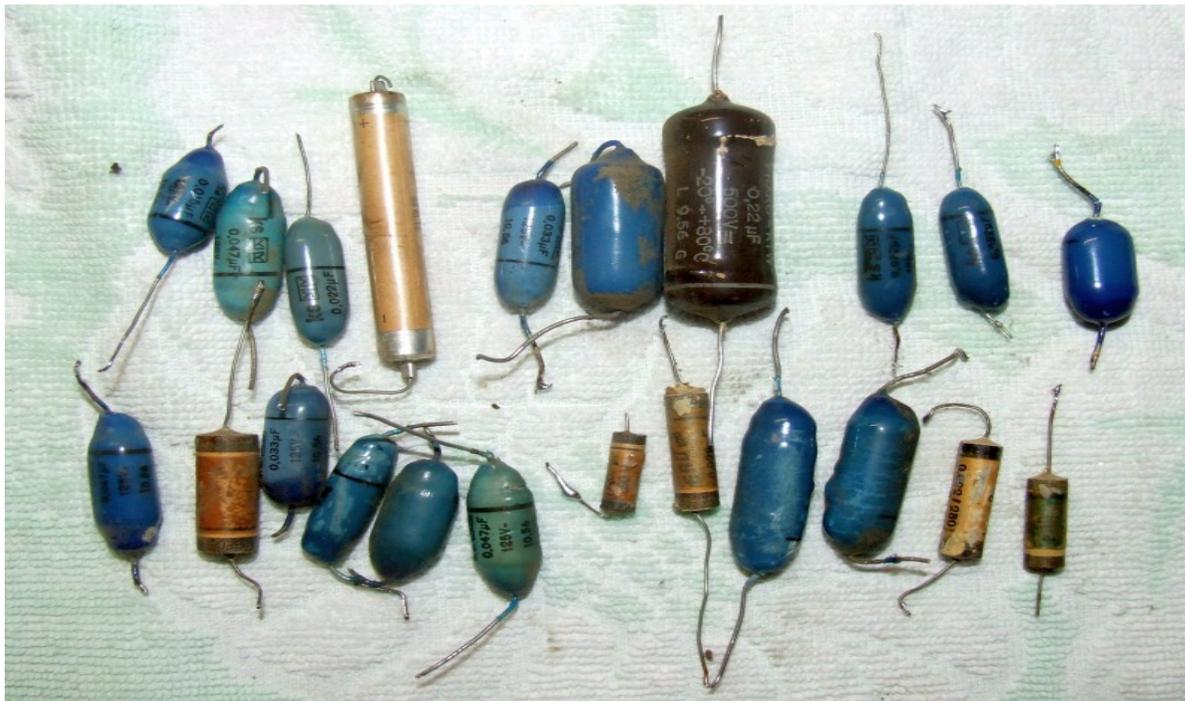
Das ist die gesamte 'Ausbeute' an fehlerhaften Kondensatoren.

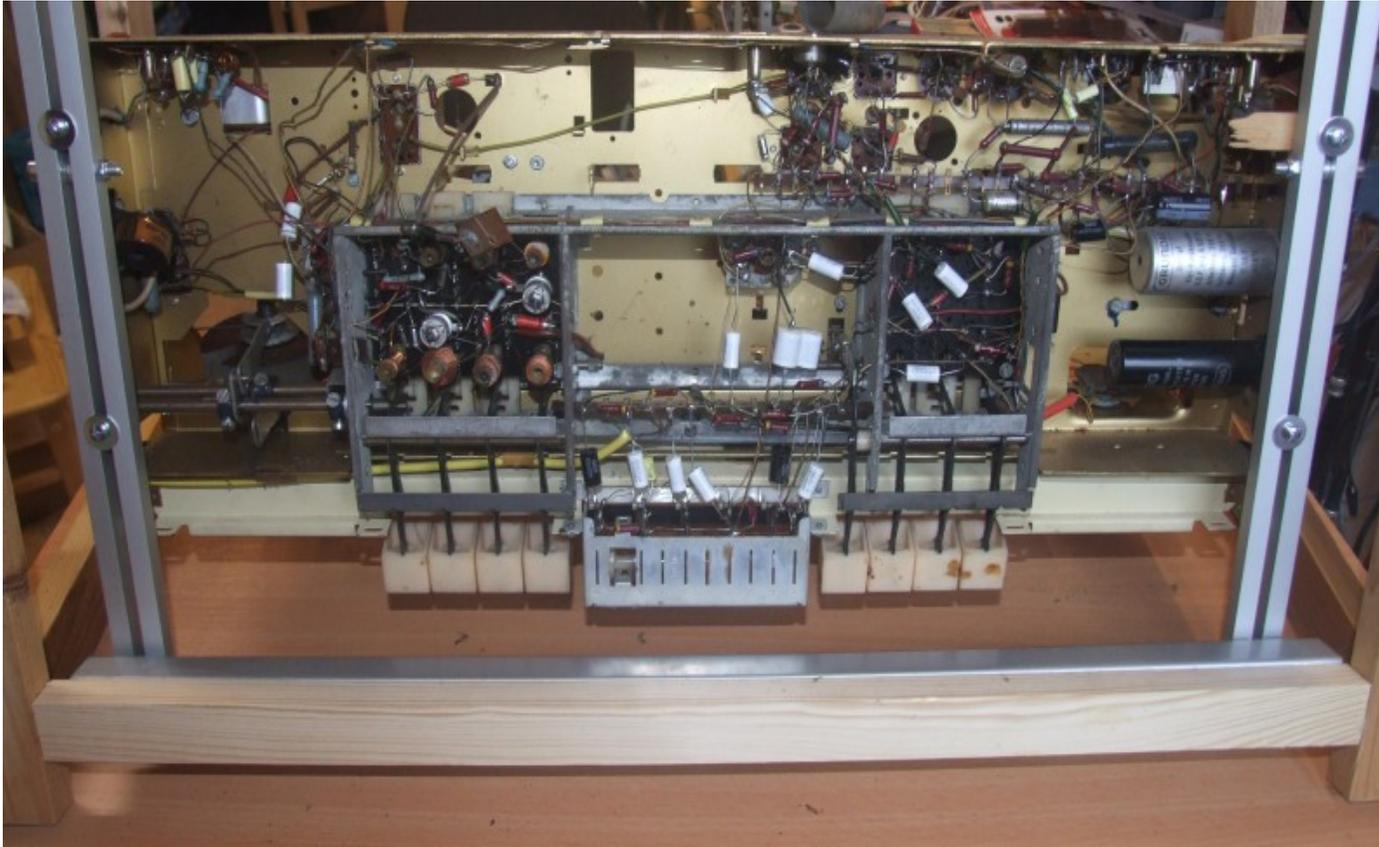
Das Chassis nach dem Kondensatortausch im Reparaturständer.

Die Neuteile sind an ihrer weissen bzw. schwarzen Farbe zu erkennen.

Die defekten Kondensatoren wurden durch moderne Kunststofffolienkondensatoren ersetzt.

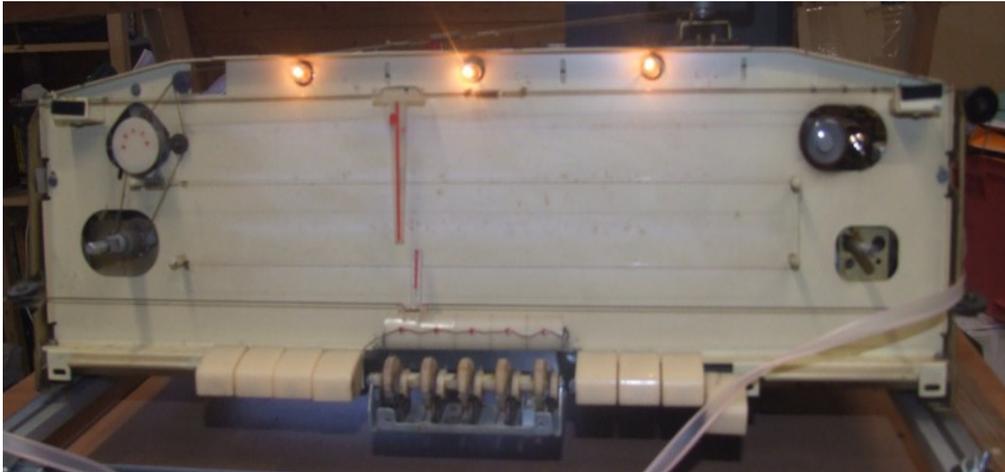
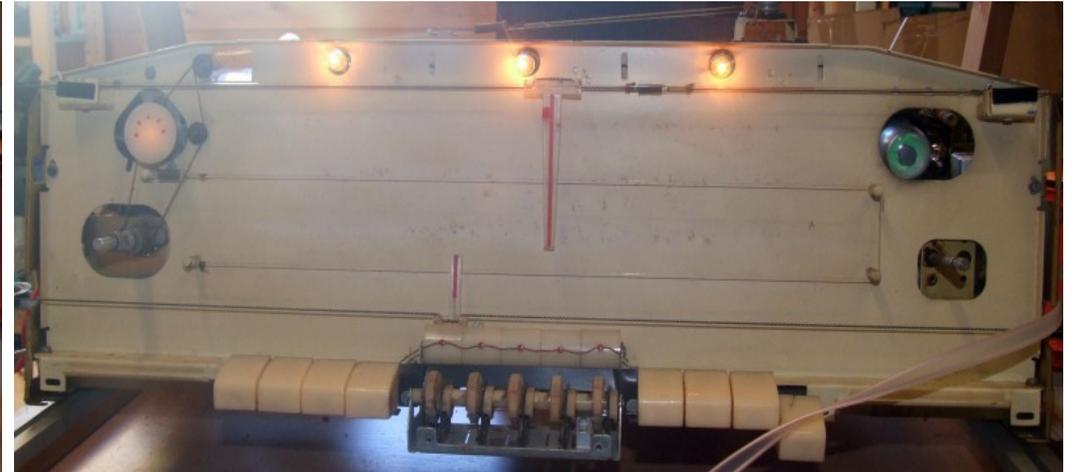
Im linken Bild das Chassis bei der ersten Inbetriebnahme, im rechten Bild nach dem Umbau auf das russische Magische Auge 6E5C, auch die Stellungsanzeige für die Ferritantenne ist jetzt wieder beleuchtet.

Zur Unterstützung der Netzteilkos habe ich noch zwei Kondensatoren $22\mu\text{F}/400\text{V}$ parallel geschaltet, dadurch ist auch der vorher noch wahrnehmbare Netzbrumm fast vollständig verschwunden.

Leider passt die 6E5C nicht in die originale Halteklammer, so musste ich hier eine Behelfskonstruktion mit Kabelbindern machen.

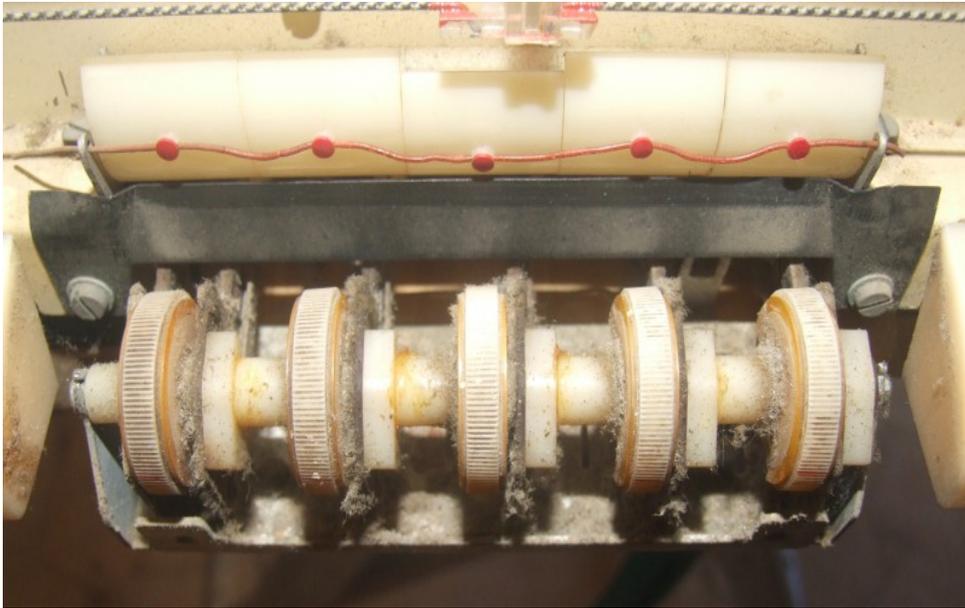
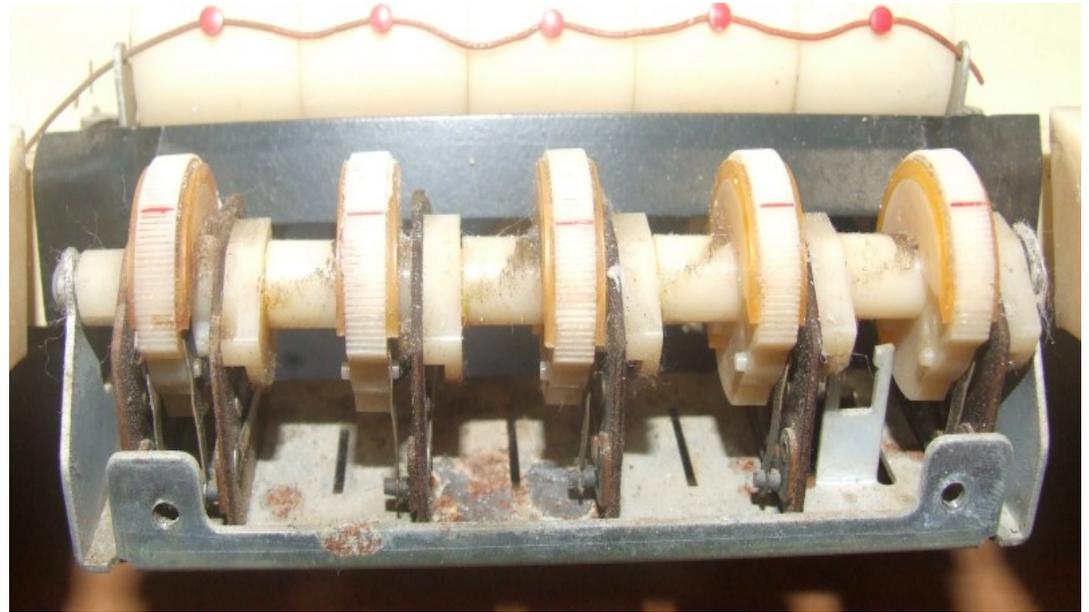
Hier das Wunschklangregister nach abnehmen der Haube.
Die Potis sind von Staub total zugesetzt, nach entfernen des Staubs werde ich die Widerstandsbahnen noch mit Isopropanol reinigen, um Krachgeräusche zu verhindern oder wenigstens zu minimieren.

Das rechte Bild zeigt die Potieinheit des Wunschklangregisters nach dem entstauben mit Druckgasspray.

Hier sind auch die Drehrädchen bereits gereinigt worden.

Dazu wurden die Rädchen mit 'Elsterglanz für Kunststoff' benetzt, nach kurzer Einwirkzeit wurden sie dann mit Interdentalbürstchen abgeschrubbt.

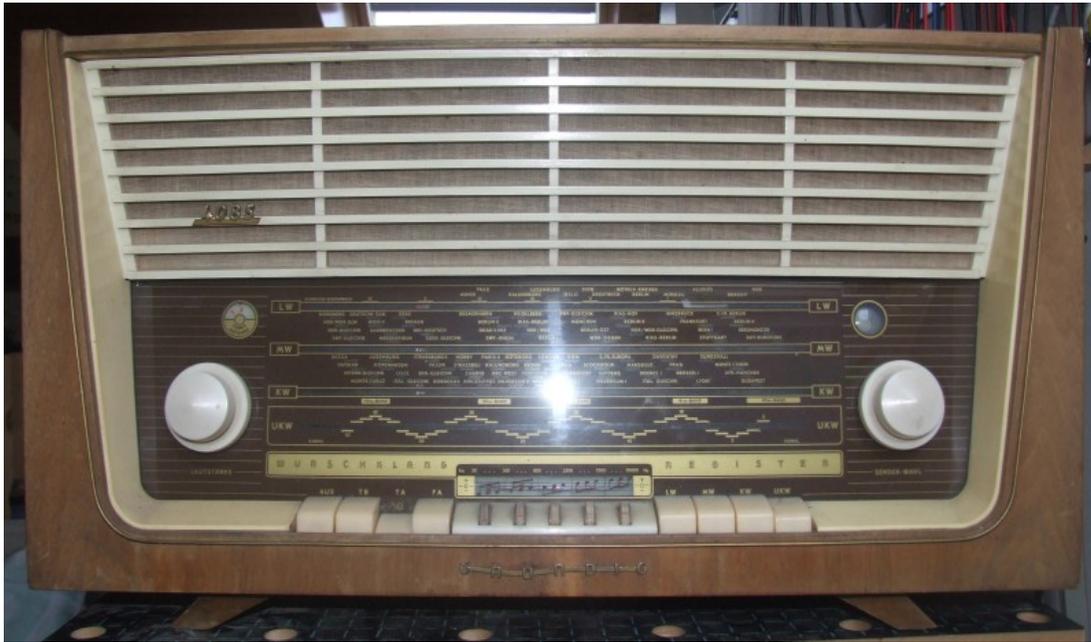
Zustand vor Beginn der Instandsetzung

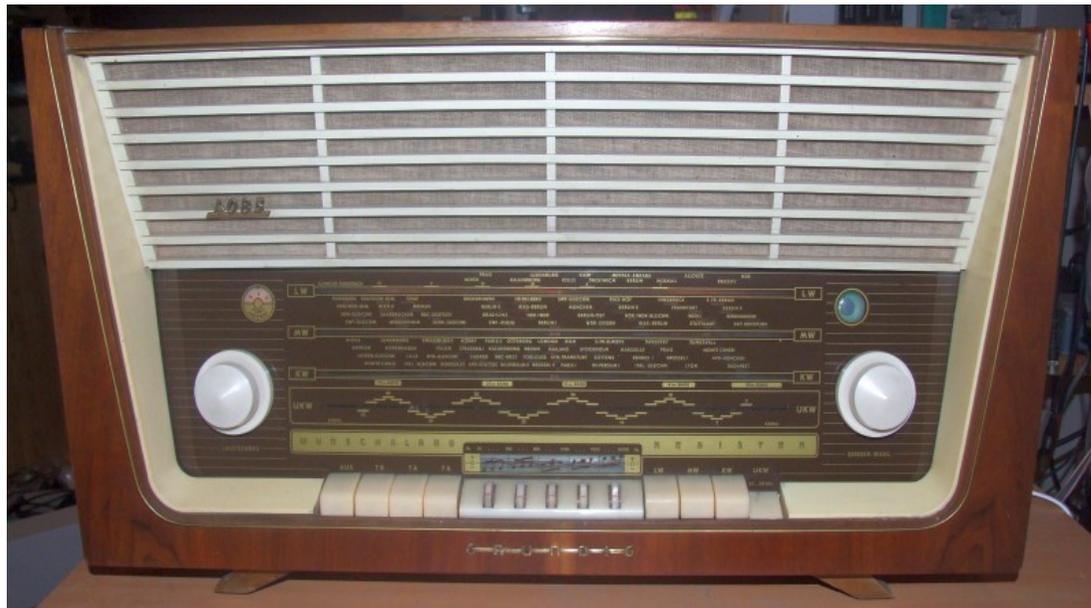
Und nun, knapp zwei Monate später bei der Wiederinbetriebnahme
