Restaurationsbericht Loewe-Opta Modell Bella-Jubilar

Hersteller: Loewe-Opta
Modell: Bella Jubilar 42019
Baujahr: 1963/1964
Originalpreis: 299,- DM

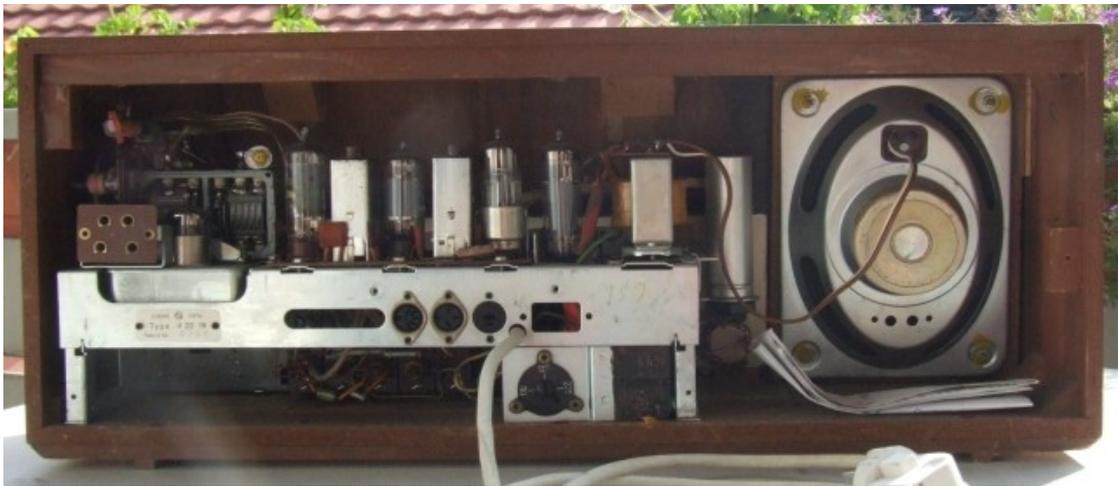
Blick in das geöffnete Gerät, das Gerät ist im übrigen sehr servicefreundlich aufgebaut, so sind z.B. die Lautsprecherkabel gesteckt.

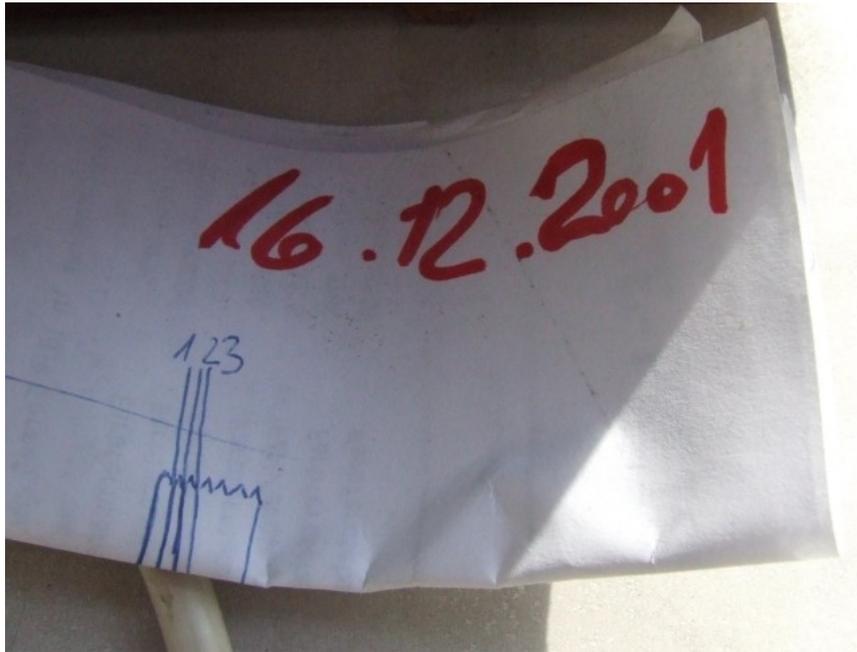
Hier zum Schluss noch die Seilverlaufsskizze, die im Zuge der Skalenseilerneuerung angefertigt wurde.

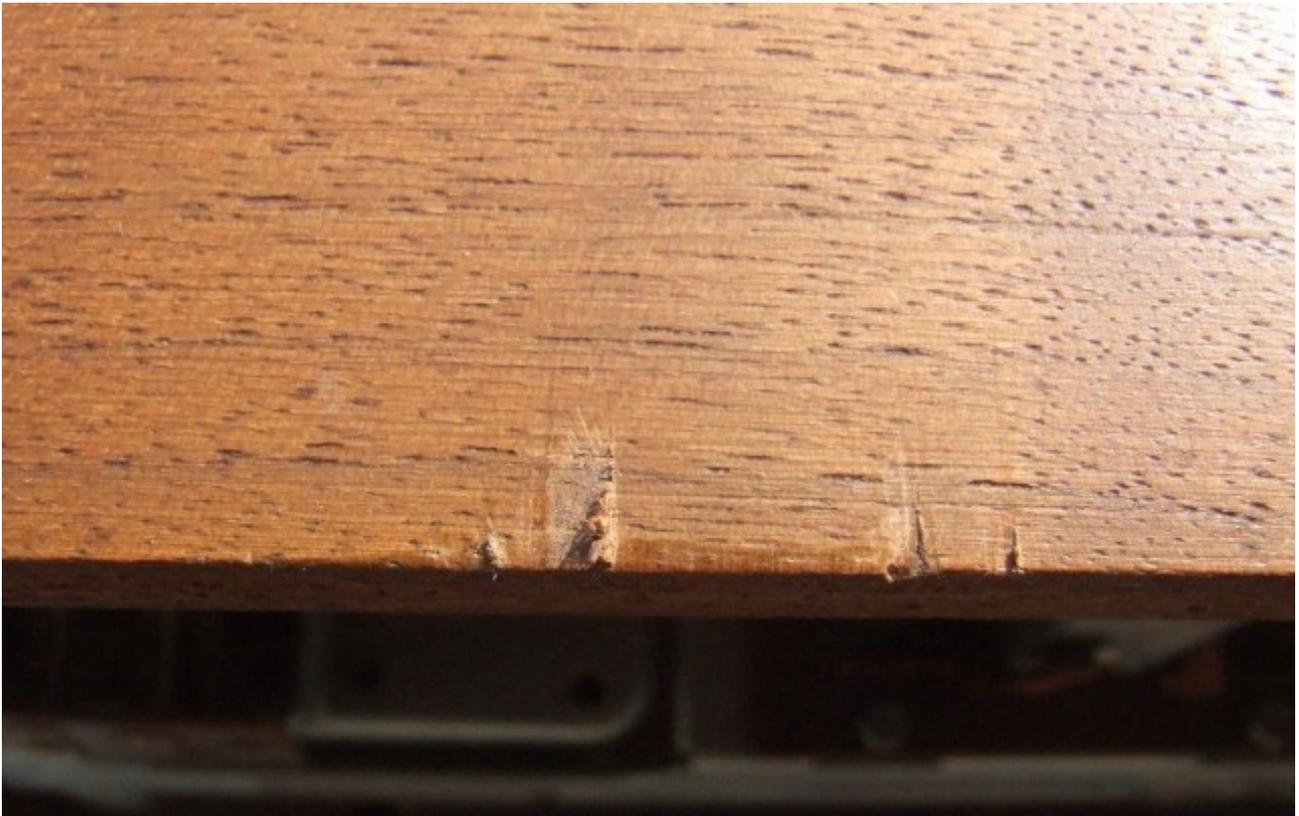
Das Gehäuse weist lediglich einen kleinen Furnierschaden auf, welcher mit etwas Möbelpolitur beseitigt werden konnte.

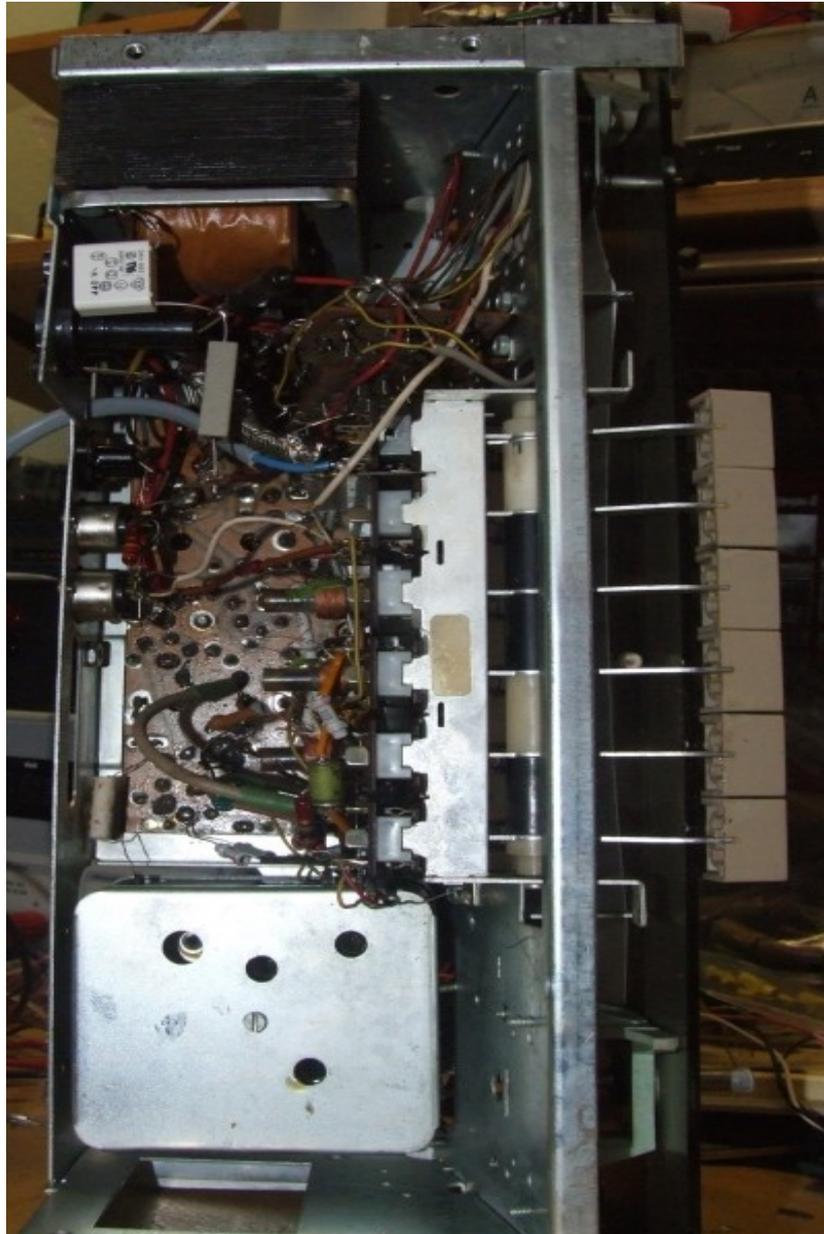
Hier ist links oben unterhalb des Transformators bereits der neue Entstörkondensator zu erkennen, darunter der hellgraue Widerstand zur Spannungsreduzierung von 230V auf 220V.

Der alte Entstörkondensator hatte schlechte Isolationswerte.

Da vor einigen Jahren im Zuge der Harmonisierungen innerhalb der EU in Deutschland die mittlere Lichtnetzspannung von 220V auf 230V angehoben wurde, musste ein passender Vorwiderstand zur 'Vernichtung' der überschüssigen 10V eingebaut werden, da ansonsten die Röhren ständig überheizt werden bzw. die anderen Betriebsspannungen nicht mehr korrekt sind.

Anhand der Leistungsdaten des Gerätes (Leistungsaufnahme 47W bei 220V) ergab sich ein Vorwiderstand von 47 Ohm mit einer Belastbarkeit von 5W, dieser wurde im Zuge der elektrischen Instandsetzung eingebaut.

Der als defekt erkannte Entstörkondensator wurde durch einen Y1-Kondensator mit einer Wechselfestigkeit von 440V ersetzt.
