Restauration eines RFT Dominante WF2n

1. Gerätebeschreibung

Hersteller:	RFT Funkwerk Dresden
Baujahr:	1958
Gerätetyp:	Superhet
Wellenbereiche:	UKW, KW, MW und LW
Originalpreis:	
Stromart:	Wechselspannung 110 - 240V
Röhrenbestückung:	ECC85, EF89, ECH81, EF89, EABC80, EL84, EM80, EZ80
Halbleiterbestückung:	keine

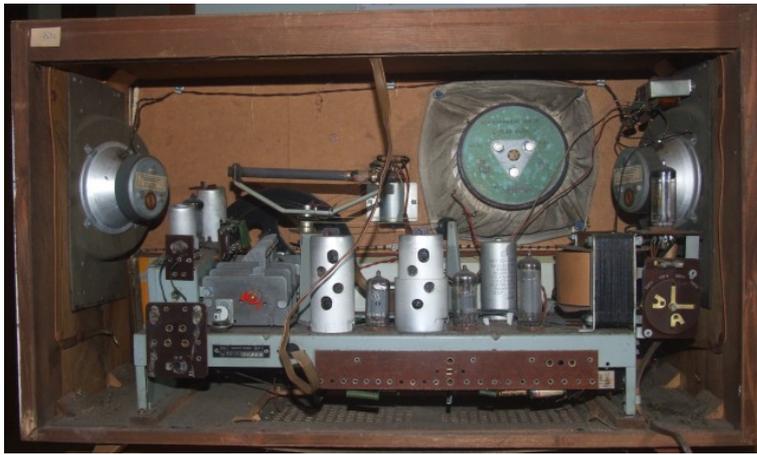
Der Gehäusedipol für den UKW-Empfang wurde irgendwann abgeschnitten, es ragt nur noch ein Kabelstumpf aus der Geräterückwand.

Einzige Instandsetzungsarbeit am Gehäuse war die Wiederherstellung des Gehäusedipols für den UKW-Empfang.

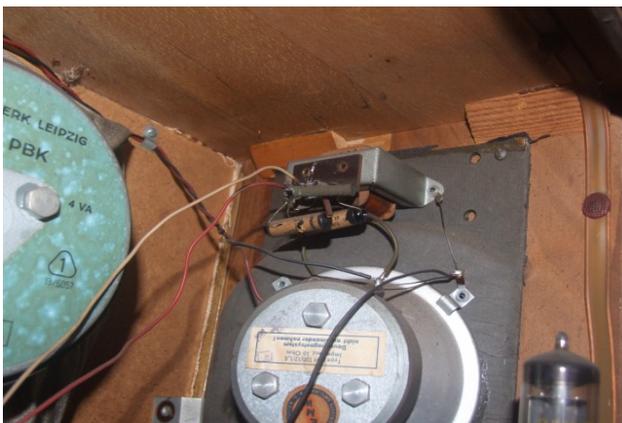
Im Gerät sind etliche der Teervergossenen Kondensatoren (Bild links) vorhanden, diese müssen sehr wahrscheinlich durch Folienkondensatoren ersetzt werden. Der Herstelldatumsaufdruck auf dem Netzteilko (Bild rechts) legt den Schluss nahe, dass das Gerät im ersten Halbjahr 1958 hergestellt wurde.

Ebenso müssen die Teervergossenen Papierwickelkondensatoren ausgetauscht werden.

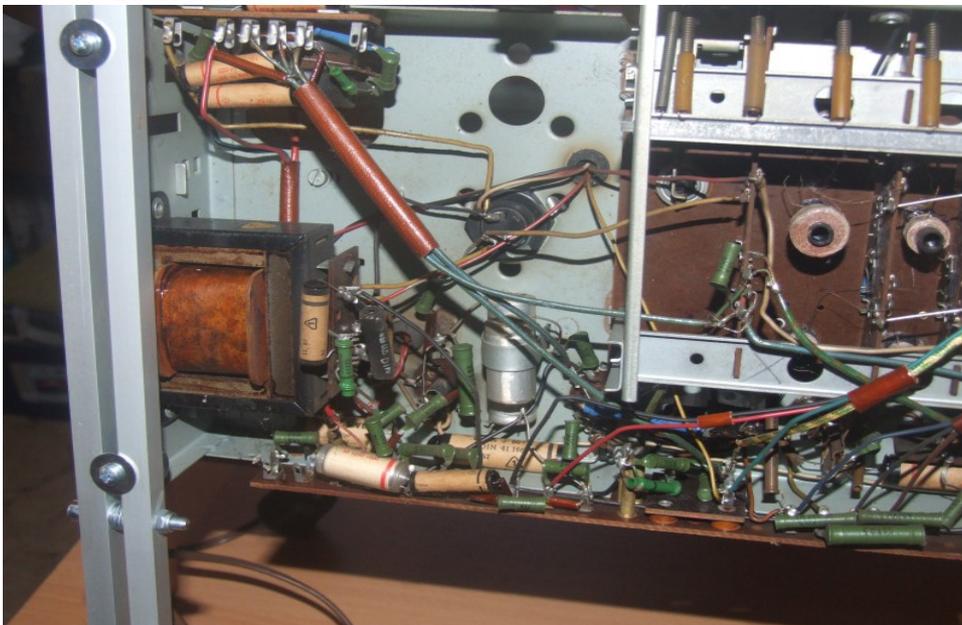
und hier ein erster Blick auf die Chassisunterseite:

Während der Becherelko des Netzteils noch gute Werte zeigt, sind sowohl der Ratioelko als auch der Kathodenelko der Endröhre außerhalb der Toleranz und müssen erneuert werden.

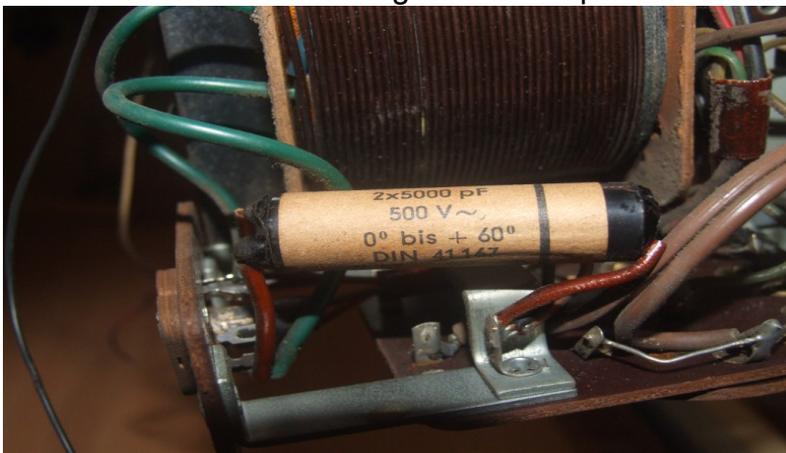
Diesem Burschen hier scheint es schon zu warm geworden zu sein!

Jedenfalls ist an der Stirnseite bereits Teer ausgetreten.

Wenn dieser Kondensator durchschlägt, kann das bis zur Zerstörung des Netztransformators führen!

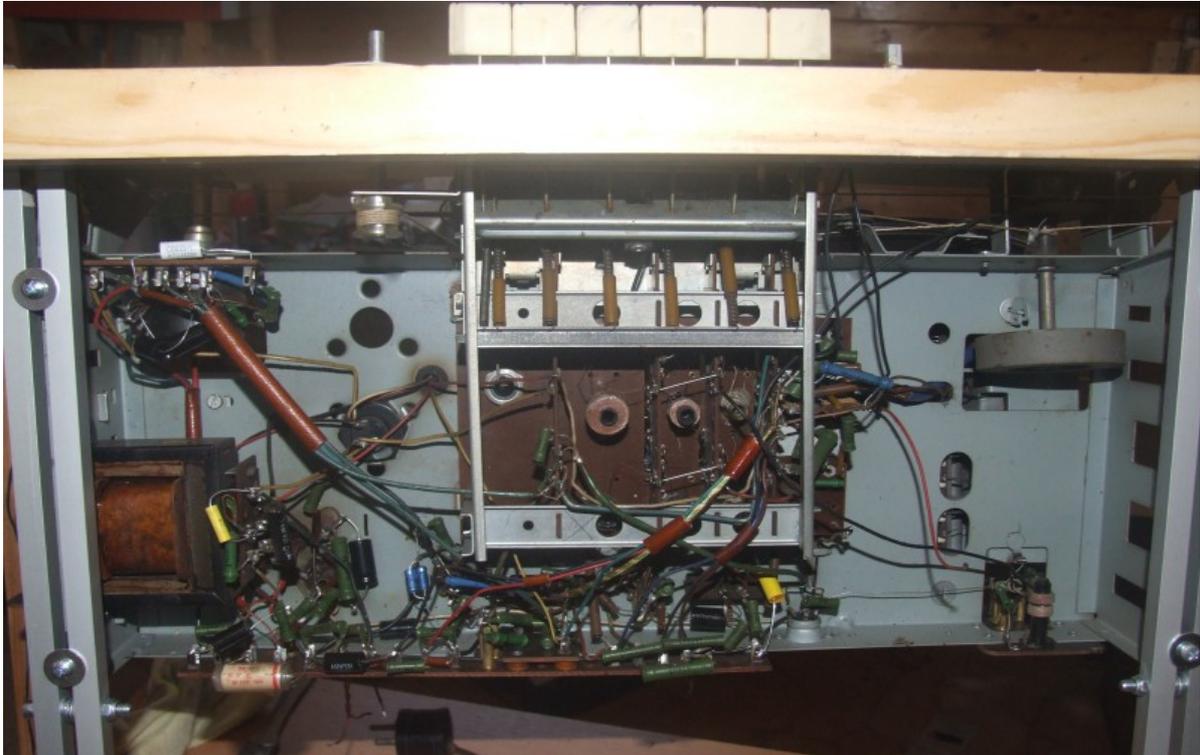
Hier nun die Dominante mit neuen Kondensatoren 'im Bauch':

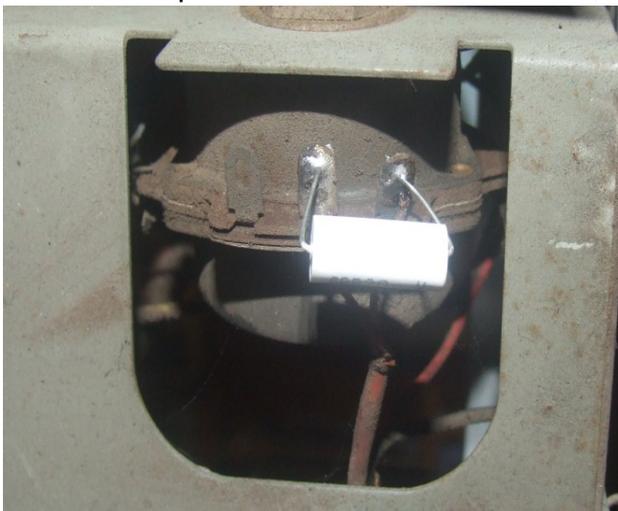
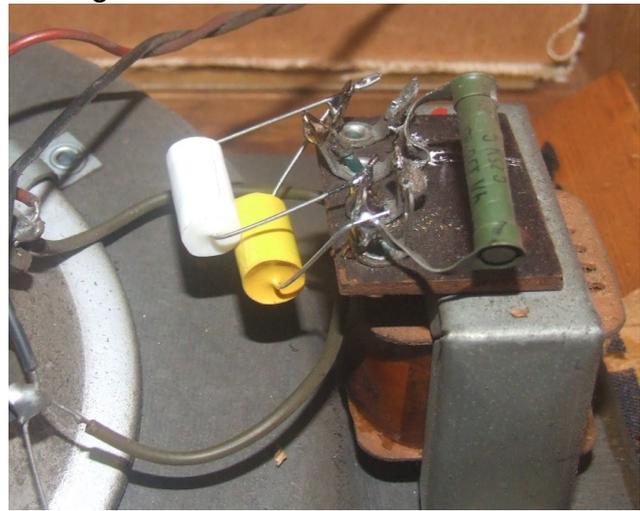
Ebenso befanden sich an einem Klangstellerpoti sowie am Übertrager der dynamischen Hochtonlautsprecher noch Kondensatoren, welche getauscht werden mussten.

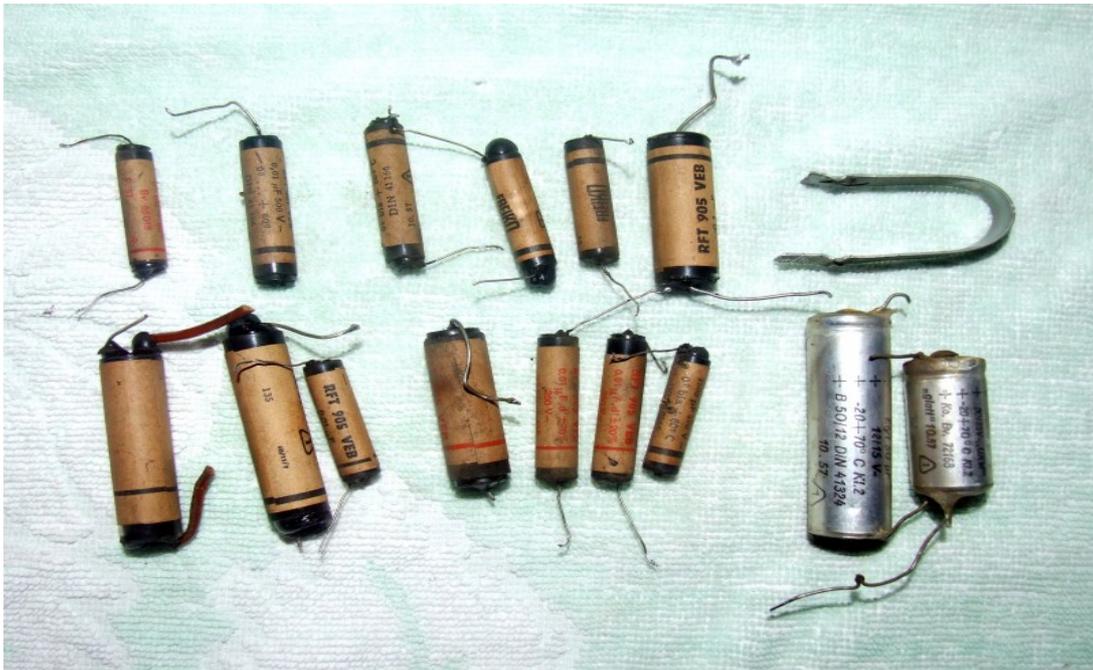
Auf der Folgeseite die 'Ausbeute' der Kondensatorkur.

Da die modernen Elkos deutlich kleiner sind als die originalen, wird die Halteschelle für den Kathoden- und Ratiofilterkondensator nicht mehr benötigt und wurde ebenfalls ausgebaut.

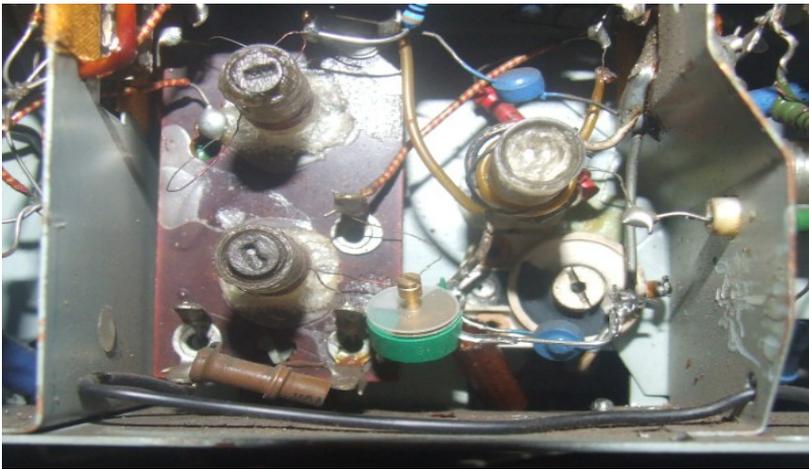
Symptom war, dass die Anodenspannung des Oszillatorsystems der ECC85 zu niedrig war.

Nach längerem Messen und auch ausprobieren hat sich dann der Tipp eines Mitglieds des 'Dampfradioforum' bewahrheitet, dass der Trimmer der Oszillatorstufe defekt war.

Das Bild auf der Folgeseite zeigt einen Blick in den UKW-Tuner, das grüne Bauteil ist der neue Folientrimmer zum Abgleich des Oszillatorkreises.

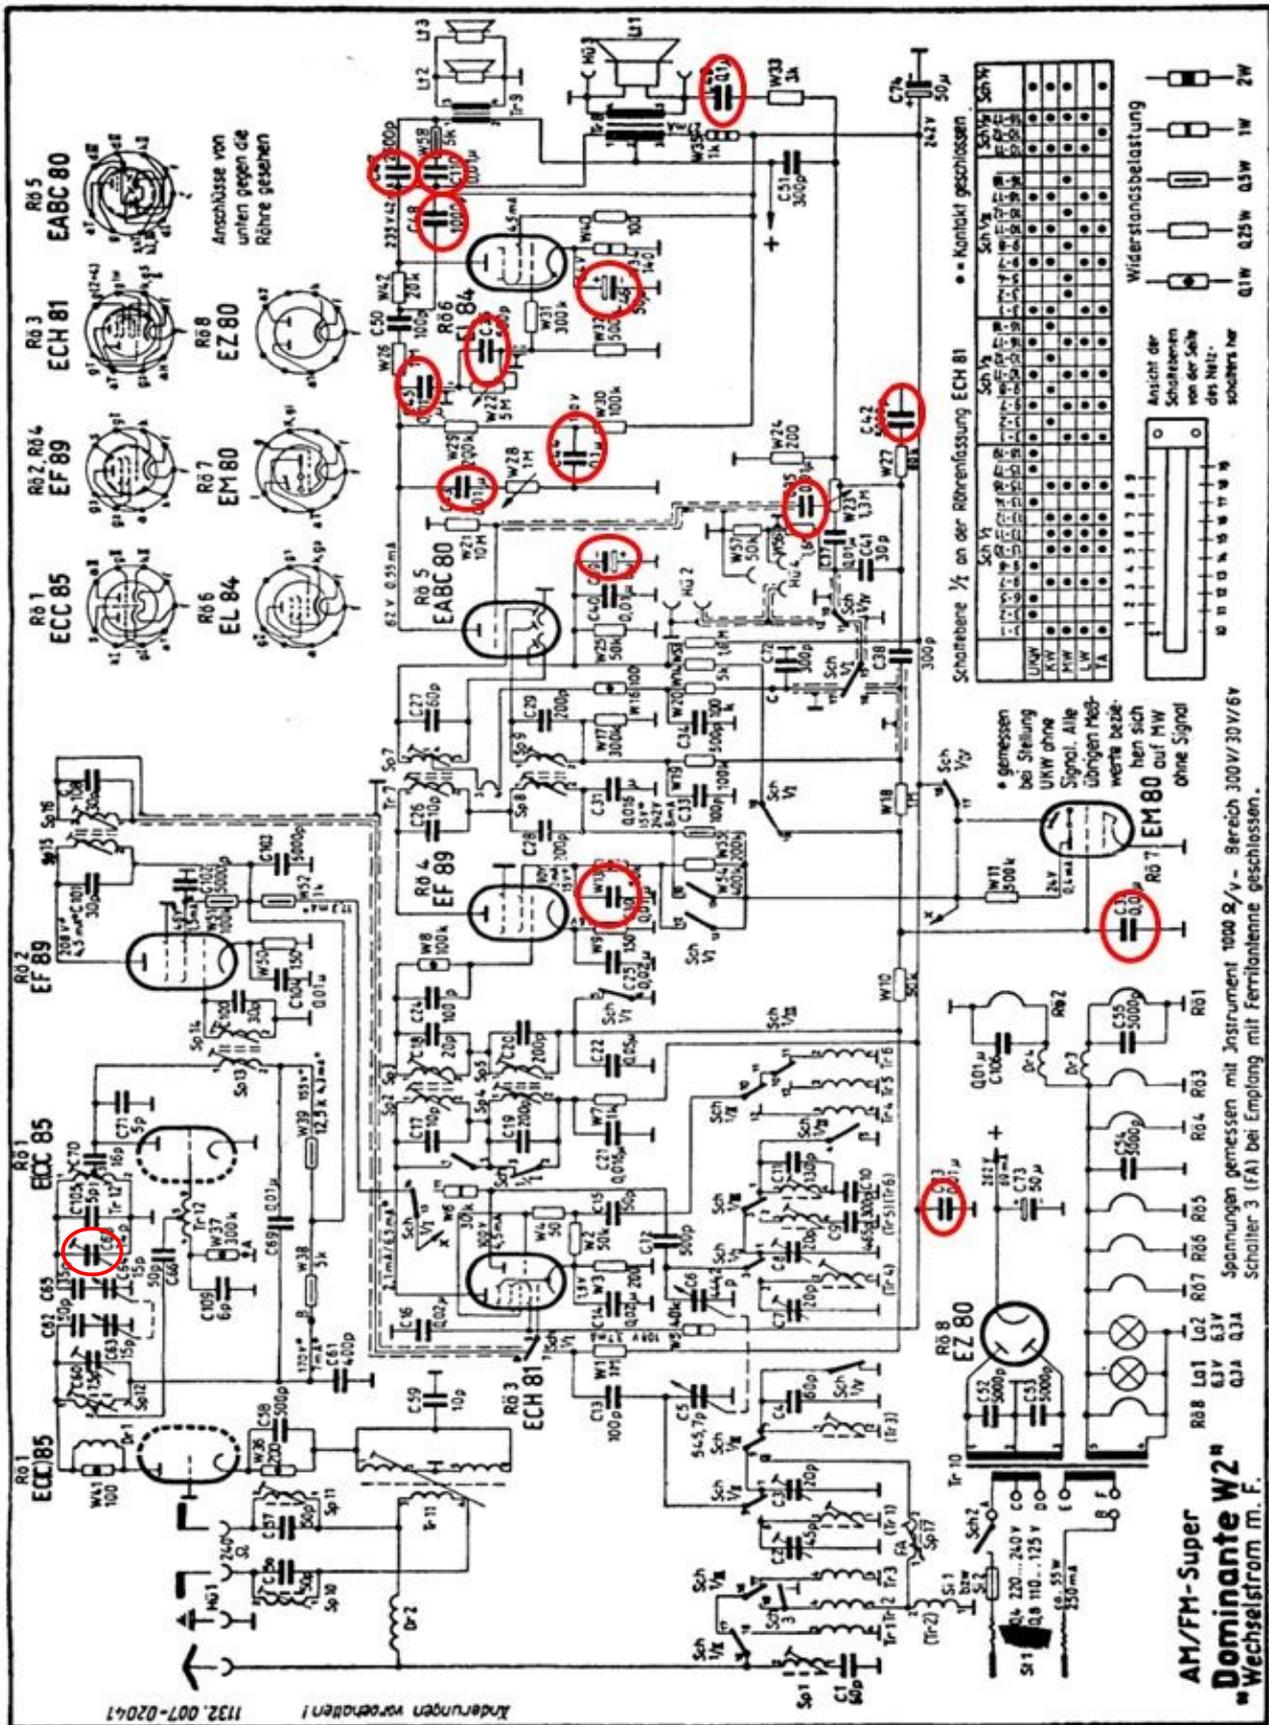
Auf der Folgeseite ist der Schaltplan mit den markierten Bauteilen, welche ausgetauscht wurden, dargestellt.
