## Restaurationsbericht SIEMENS Modell RB20 Nussbaum

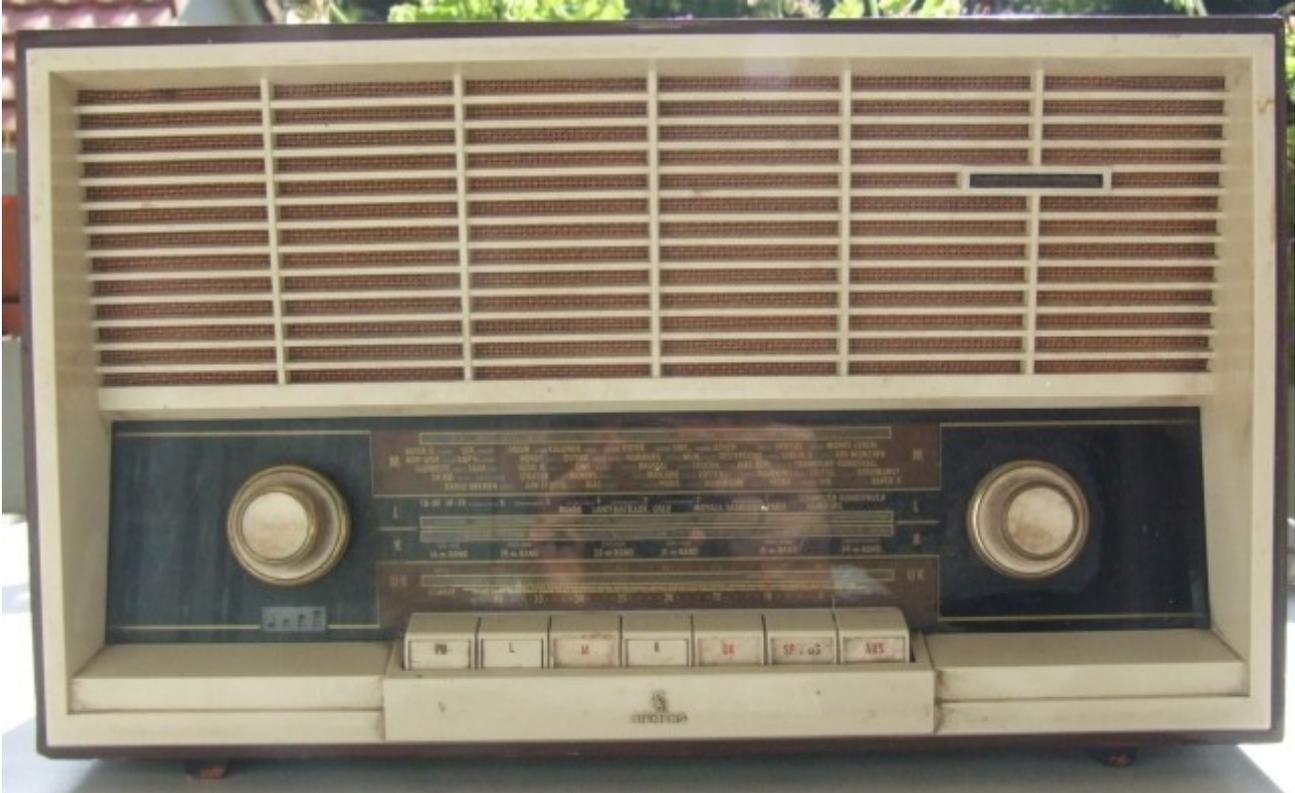
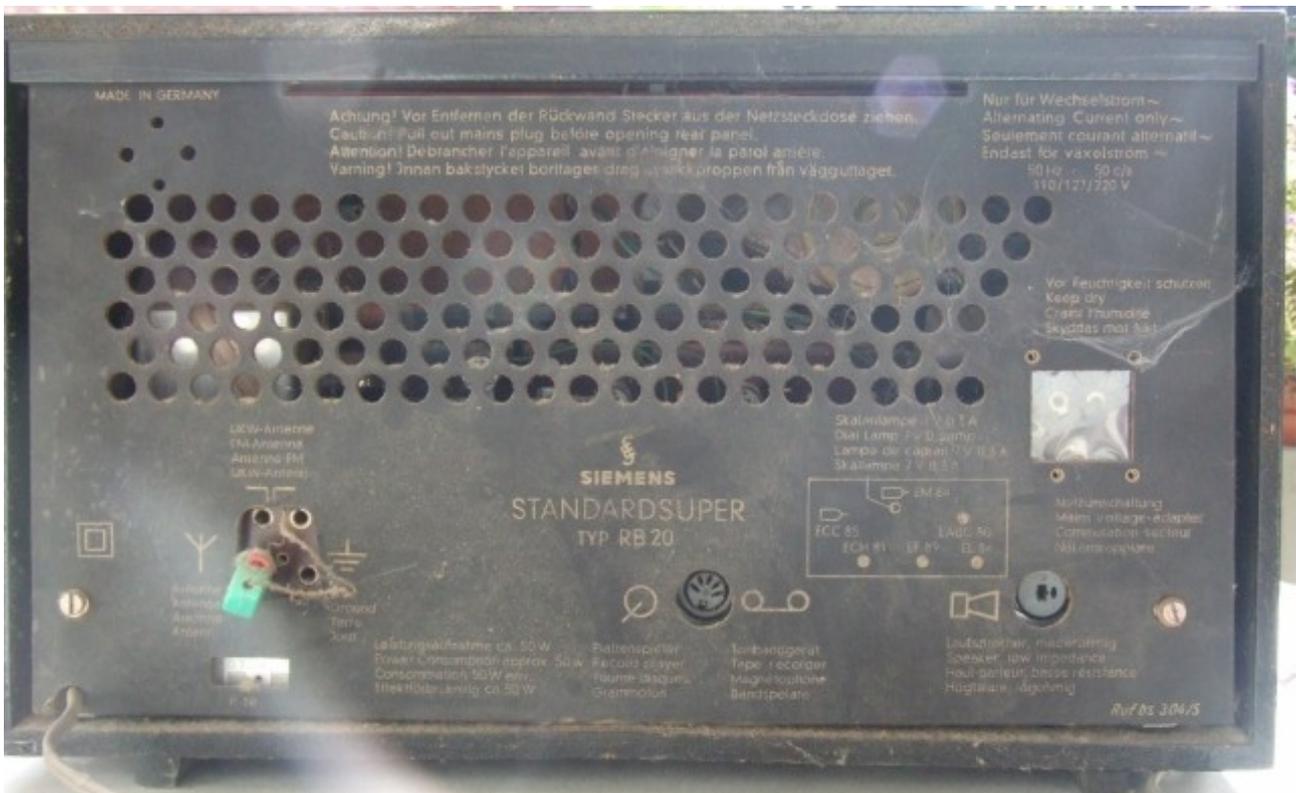
Die beiden folgenden Bilder zeigen das Gerät vor der Aufarbeitung:

Das Gerät zeigt äußerlich leichte Lackschäden, an den Seitenteilen befinden sich zwei kleinere Furnierabplatzungen.

Weiterhin zeigt das Gerät die dem Alter entsprechenden Verschmutzungen.

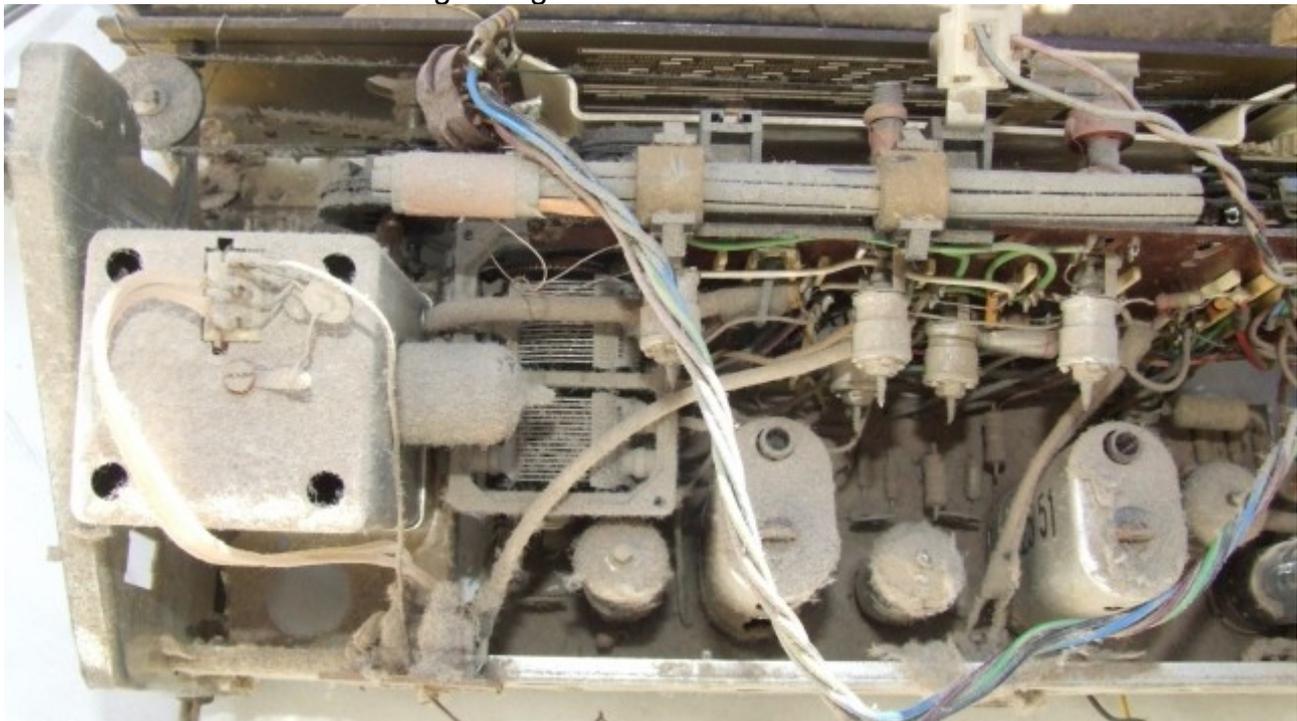
Das gesamte Chassis ist von einer dicken Staubschicht überzogen, offensichtlich wurde das Gerät von innen noch nie gereinigt:

Eine solch dicke Staubschicht befand sich auch am Gehäuseboden im inneren des Gehäuses.

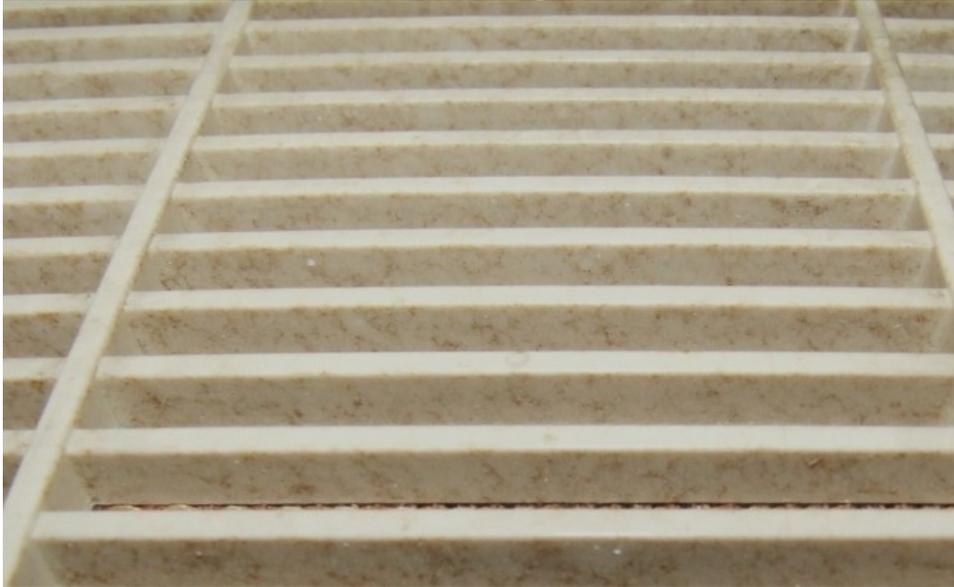
In diesem Zustand befand sich das Lautsprechergitter:

Das Lautsprechergitter war mit einer Schmiere aus Staub, Fett und ich weiß nicht was noch allem überzogen und musste Rille für Rille mit Wattestäbchen und Spiritus gereinigt werden.

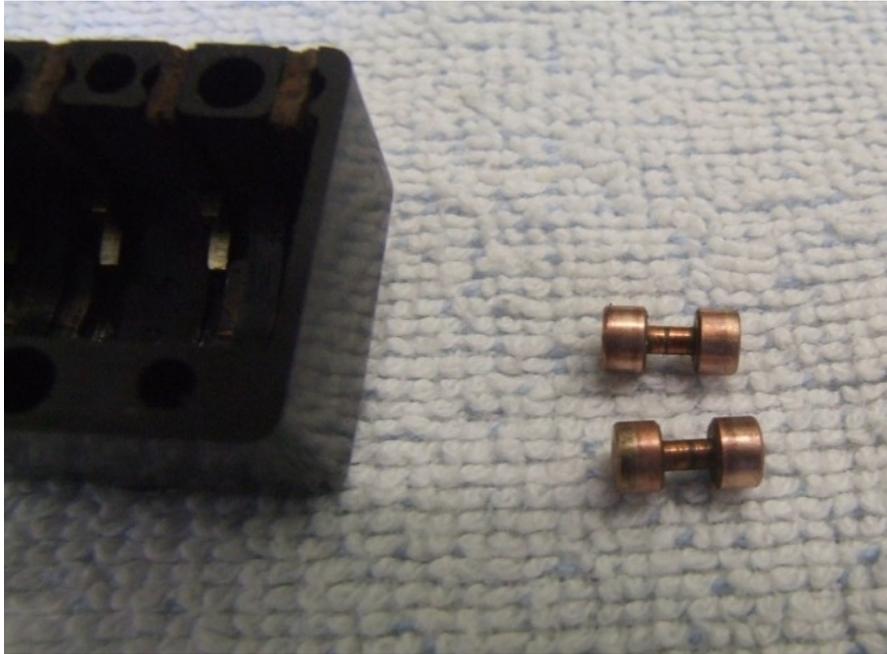
Dabei hat sich gezeigt, dass dieser sogar zerlegt werden konnte, so wurde der Schalter demontiert und die schon etwas oxidierten Kontaktstellen mit einem Glasfaserradierer gereinigt.

Links im Bild zwei der vier Kontaktbrücken aus Messing, rechts die beiden kupfernen Schaltwalzen.

Beim Wiederausammenbau wurden die mechanischen Teile leicht mit weißer Vaseline gefettet, ein leichter Gang des Schalters war aber dadurch nicht zu erzielen.

Als eigentliche Ursache stellten sich dann die beiden Gleitstücke der Schalthebelführung heraus, bei diesen war das ursprünglich wohl vorhandene Schmiermittel vertrocknet, nach leichtem befeuchten mit Vaseline funktionierte der Ein-Ausschalter wieder einwandfrei.

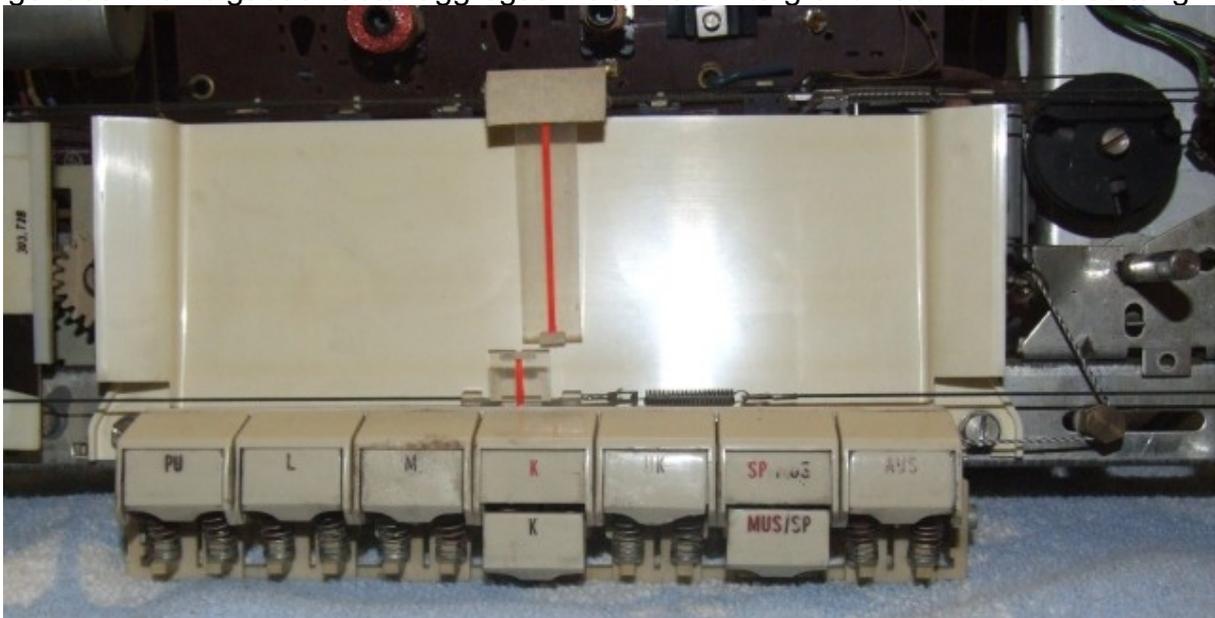
Einige Gebrauchsspuren am Tastenaggregat konnten jedoch nicht mehr beseitigt werden. Folgendes Bild zeigt das Tastenaggregat mit Skalenhintergrund nach der Aufarbeitung.

Der Skalenhintergrund war derart verschmutzt, dass er selbst im Ultraschallbad nicht mehr

vollständig gereinigt werden konnte!

In diesem Bild sind auch die Tastenklappen zu sehen, welche für einen Schriftfarbenwechsel bei den gerade gedrückten Tasten führen, hier bei 'K' und 'SP/MUS'.

Leider ließen sich nicht mehr alle Verschmutzungen beseitigen.

Nach dem reinigen und fetten der Gleitbahn unter der Verriegelungsplatte funktionierte auch die Klangfarbenwahltaste wieder einwandfrei.

Zum Abschluß der Instandsetzung des Tastenaggregats wurden noch die abgebrochenen Tastenklappen wieder angeklebt.

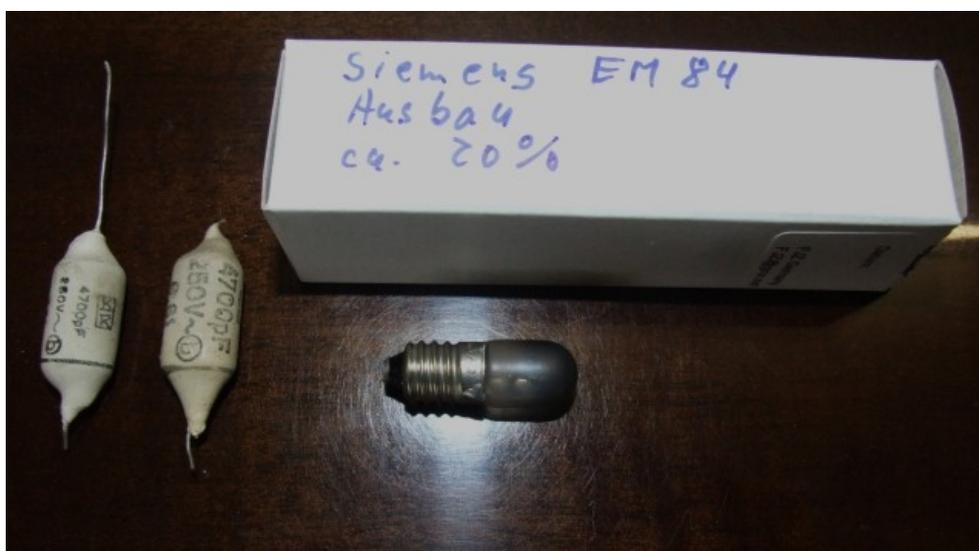
Erneuert werden musste auch das Birnchen der Skalenbeleuchtung, hier war der Glaskolben bereit schwarz angelaufen.

Hier die ausgebauten, defekten Teile:

Da jedoch die Originalbirnchen mit 7V 0,3 A nicht mehr zu bekommen sind, wurde ein solches mit 6,3V 0,3 A eingebaut und ein 2,7 Ohm Widerstand davor geschaltet.

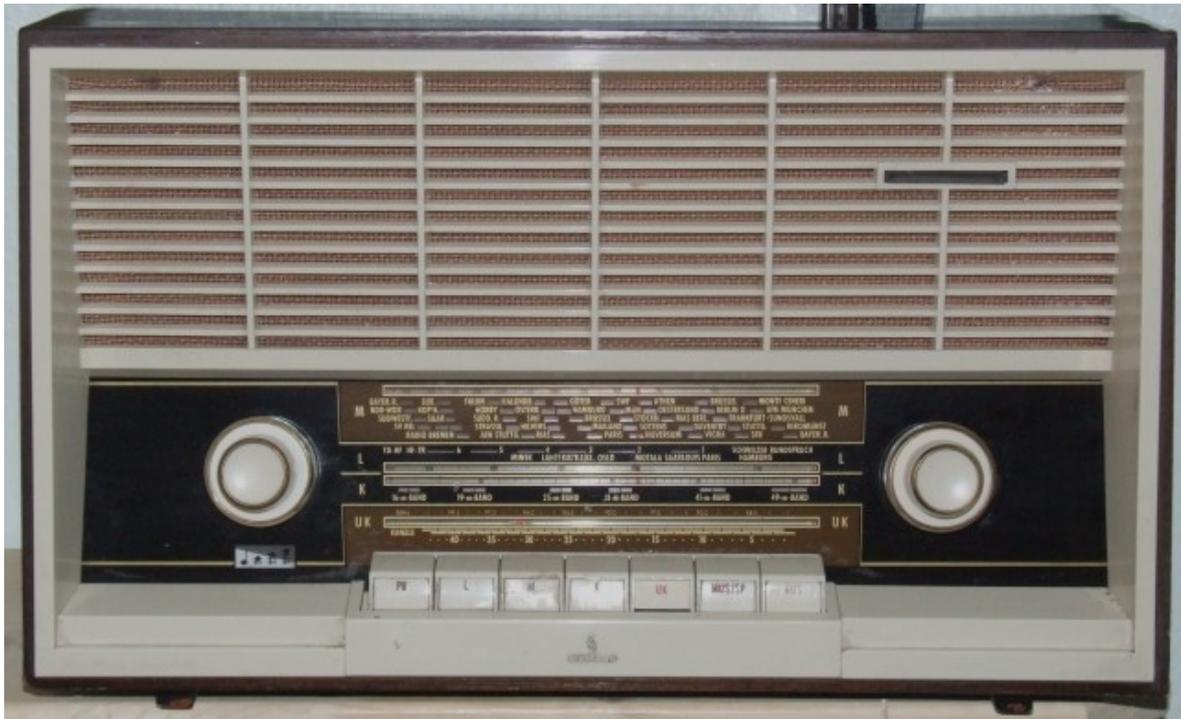
Zum Schluss das Gerät beim Probelauf:

Allerdings musste ich während der Inbetriebnahme feststellen, dass eine oder mehrere Röhren des Röhrensatzes schon ziemlich verbraucht sind, vermutlich die Mischröhre ECH81 oder die ZF-Verstärkerröhre EF89.  
Da das Gerät allerdings nur sporadisch in Betrieb ist, wird auf einen Austausch dieser Röhren zunächst verzichtet.
