JOTHA Trumpf 50 130 GWK

Hersteller:	Elektro-Apparate-Fabrik J. Hünigle KG Königsfeld/Schwarzwald
Baujahr:	1950/51
Gerätetyp:	Einkreisiges Audion mit Rückkopplung
Wellenbereiche:	LW, MW, und KW
Originalpreis:	75,- DM
Stromart:	Gleich- und Wechselspannung, 110 und 220V
Röhrenbestückung:	UF6, UL2, UY4
Halbleiterbestückung:	keine

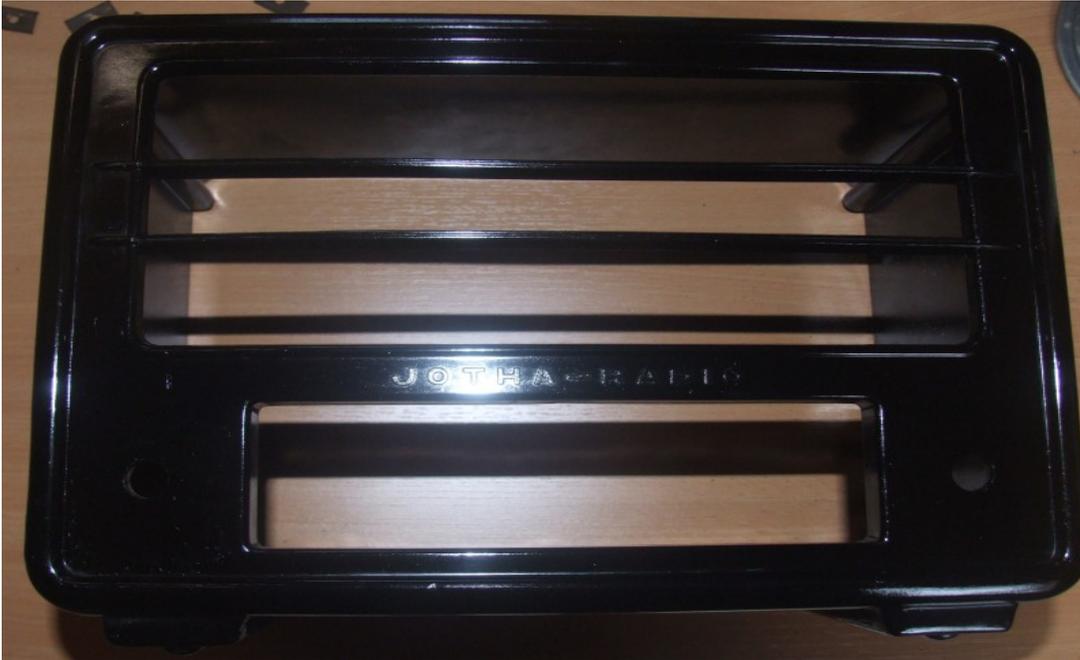
Das Gehäuse wurde ausgewaschen, da sich im inneren die Reste von Fliegenlarven und ähnlichem befunden hatte.

Nach der Reinigung und dem 'aufhübschen' mit Putzöl zeigt es sich in altem Glanz.

Das Lautsprechertuch befand sich nach dem Reinigungsversuch leider im Stadium der Auflösung, so dass hier eine Neubespannung erforderlich wird.

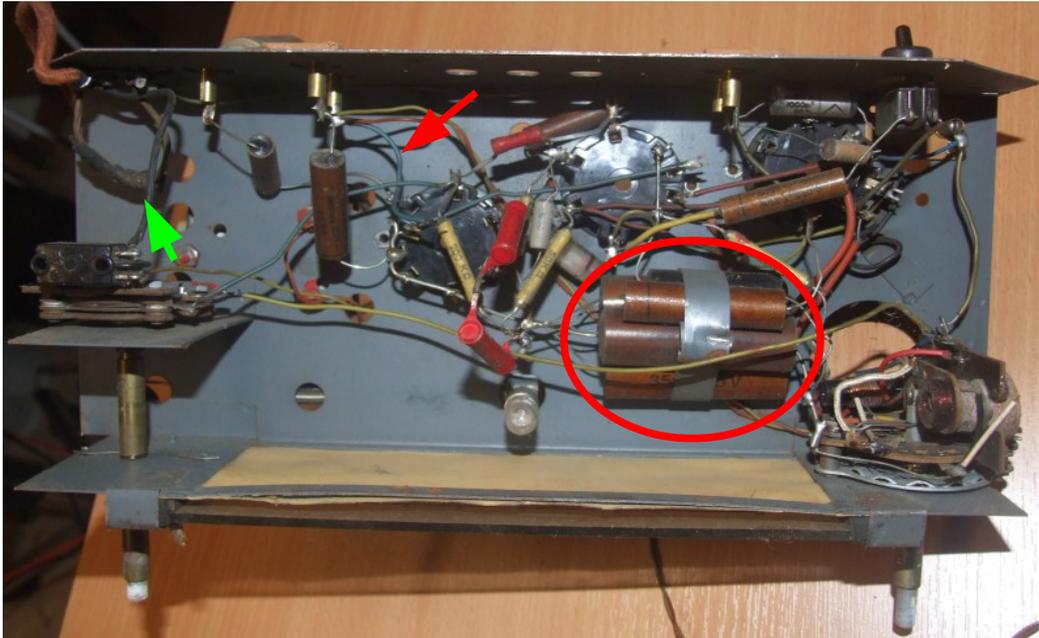
Blick unter das Chassis.
Die braunen Papierkondensatoren (roter Kreis) sind in aller Regel schadhaft und müssen ersetzt werden.
Der blaue Draht (roter Pfeil) ist abgerissen oder abgelötet worden.
Am Netzkabel (grüner Pfeil) wurde auch schon mal geflickt.
Es sind jedoch allem Anschein nach keine weiteren Schaltungsänderungen vorgenommen worden.

Bei diesem Gerät handelt es sich um ein sogenanntes Allstromgerät. Aufgrund der Möglichkeit des Betriebs an Gleichstromnetzen besitzen solche Geräte keinen Netztransformator, der eine sichere galvanische Trennung vom Stromnetz herstellt. Somit kann das Metallchassis unter Netzspannung stehen! Aus Sicherheitsgründen werden alle Netzspannung führenden Kondensatoren durch X2-Kondensatoren ersetzt. Diese Kondensatorbauart ist für den Betrieb an Wechselspannungsnetzen zugelassen.

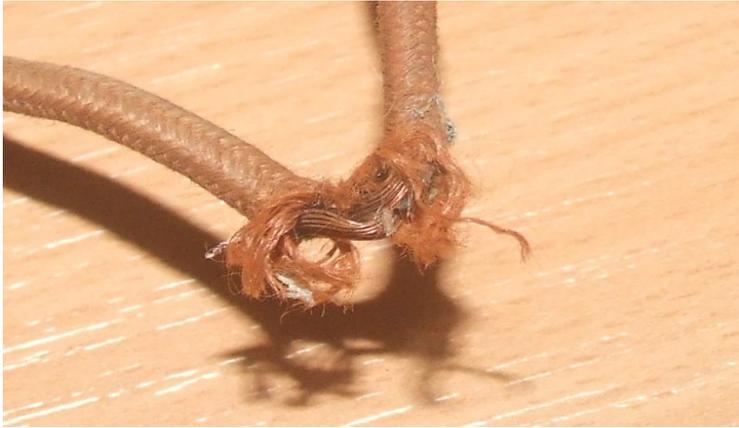
Das Netzkabel ist brüchig und muss ersetzt werden.

Schadhaftes Netzkabel.
Textilumflochtene Netzkabel sind
als Neuware erhältlich, somit ist ein
stilechter Ersatz kein Problem.

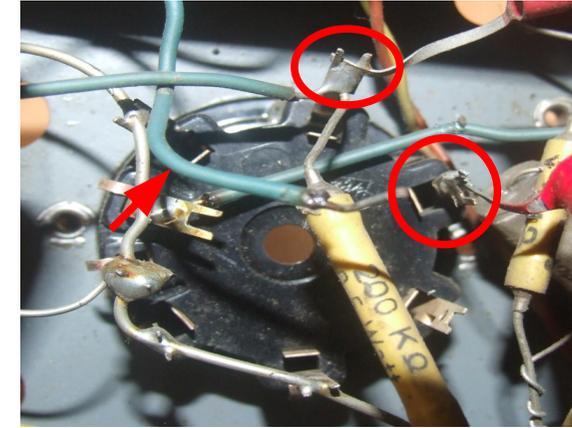
Loser Draht (Pfeil) und fragwürdige Lötstellen (Kreise).
Als fragwürdig erkannte Lötstellen werden im Zuge der Reparatur nachgelötet.

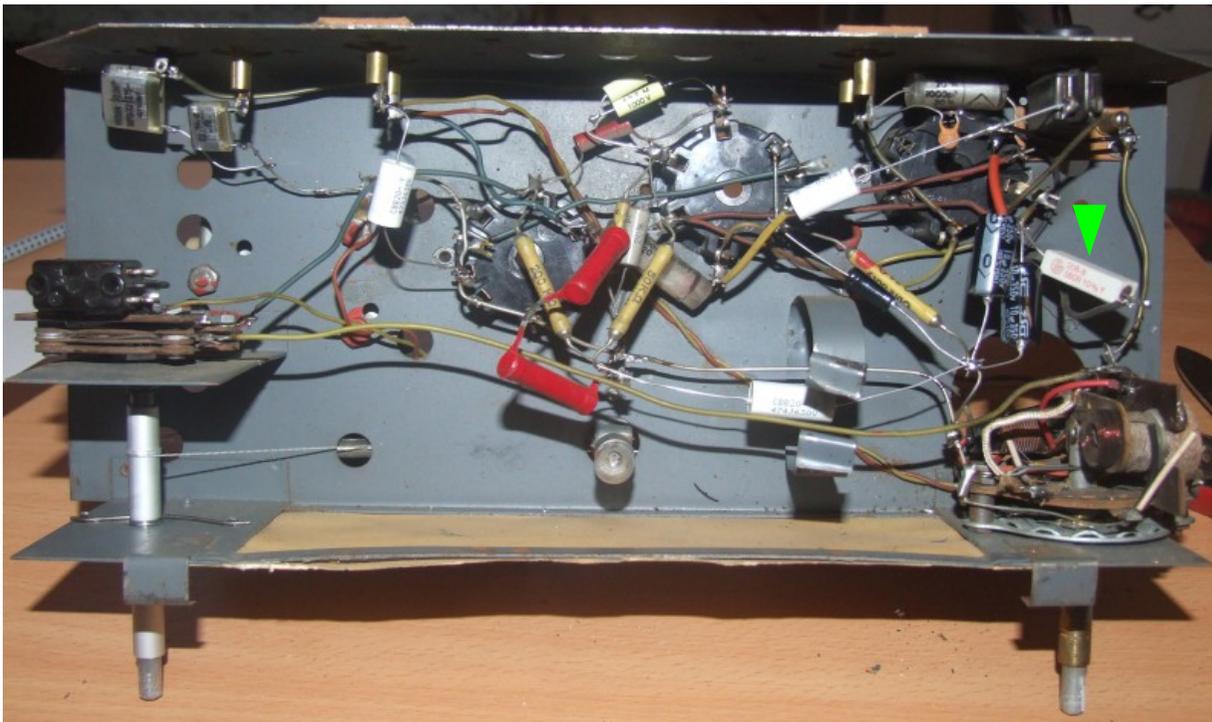
Hier das Chassis nach dem Austausch aller schadhaften Kondensatoren.
Drei Kondensatoren waren bereits als Folienkondensatoren eingebaut und konnten im Gerät bleiben.
Grüner Pfeil: Anpasswiderstand für die Anodenspannung.
Die Herstelldaten auf den ausgetauschten Bauteilen lassen den Schluss zu, dass dieses Gerät im ersten Halbjahr 1951 hergestellt worden ist.

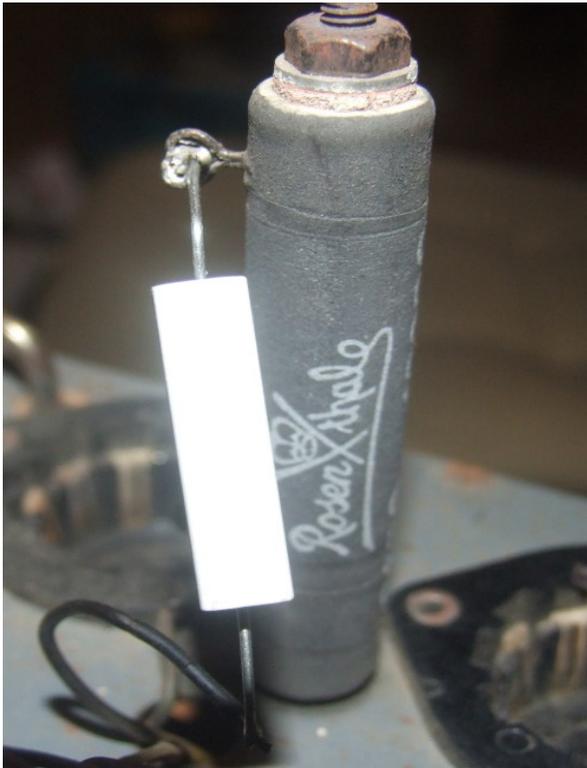
Den Anpasswiderstand für den Heizkreis habe ich zwecks besserer Wärmeableitung auf der Chassisoberseite an den originalen Vorwiderstand angelötet.

Ursprünglich habe ich dieses Bauteil auf der Chassisunterseite 'verstecken' wollen.

Da aber so ein Widerstand im Betrieb sehr heiß werden kann, habe ich mich für diese Lösung entschieden.

Das ist zu viel und muss mit einem zusätzlichen Heizkreiswiderstand von 150 Ohm angepasst werden.

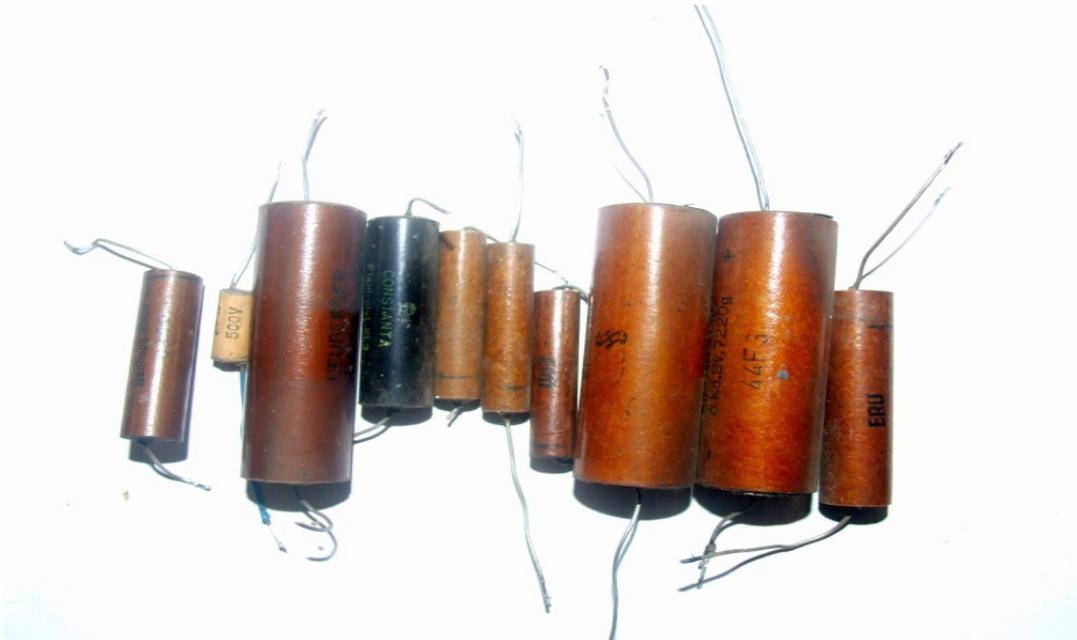
Dies ist die 'Ausbeute' an defekten Kondensatoren.

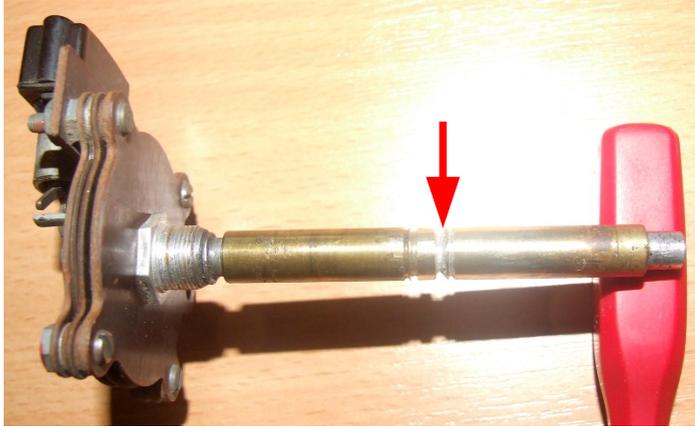
Die Hohlwelle des Skalenantriebs sitzt fest, sie wurde vermutlich nach einem Bruch bei einem Reparaturversuch versehentlich mit der innenliegenden Welle des Rückkopplungskondensators verlötet.

Nach dem entfernen des überschüssigen Lötzinns bestätigte sich meine Vermutung, dass es in der Vergangenheit zum Bruch der Hohlwelle gekommen sein muss. Da die Welle des Drehkondensators jedoch aus Aluminium gefertigt ist, kann keine richtige Verlotung zustande gekommen sein. Es muss jetzt die alte Hohlwelle entfernt werden.

Leider widersetzen sich die Reste hartnäckig den Versuchen, diese von der Drehkondensatorwelle zu bekommen.

Hier muss ich die alten Wellenreste mit der Feile beseitigen.

Die Maße für das Ersatzteil müssen dann anhand der Einbausituation ermittelt werden.

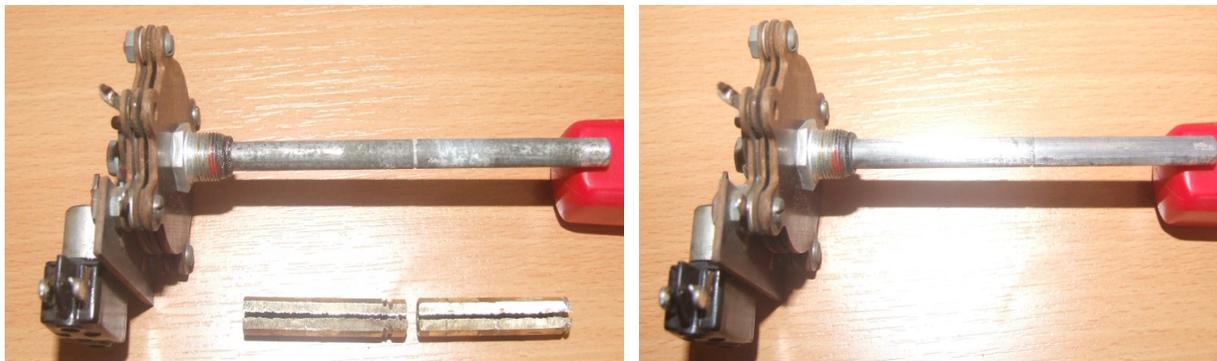
Nach dem auffeilen haben sich die Hohlwellenreste entfernen lassen. Links vor, rechts nach der Reinigung der Drehkondensatorwelle. Im linken Bild sind noch die beiden Hohlwellenreste zu sehen.

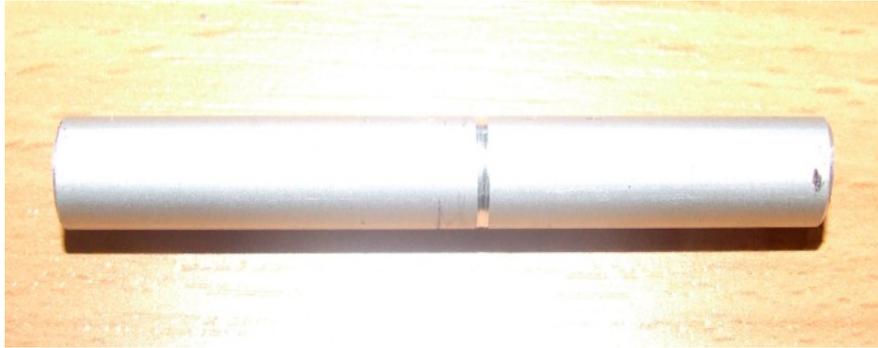
Hier noch die neue Hohlwelle.
Da der Ortsansässige Baumarkt keine Messing-
rohre mit den erforderlichen Abmessungen hat,
musste auf ein eloxiertes Aluminiumrohr zurück-
gegriffen werden.

Die Kraft der Arretierfeder ist enorm!

Vermutlich hat es die alte Hohlwelle an dieser Stelle oder an der Lagerung im scharfkantigen
Chassisblech durchgescheuert, zumal weder an der Feder noch am Blech Schmiermittelrück-
stände feststellbar waren.

Die Kerbe für die Arretierfeder habe ich mit einer kleinen Rundfeile (Schlüsselfeile) eingear-
beitet, dazu habe ich die Position mit Bleistift markiert, das Rohrstück in die Bohrmaschine
eingespannt und bei niedriger Drehzahl die Kerbe eingefeilt.

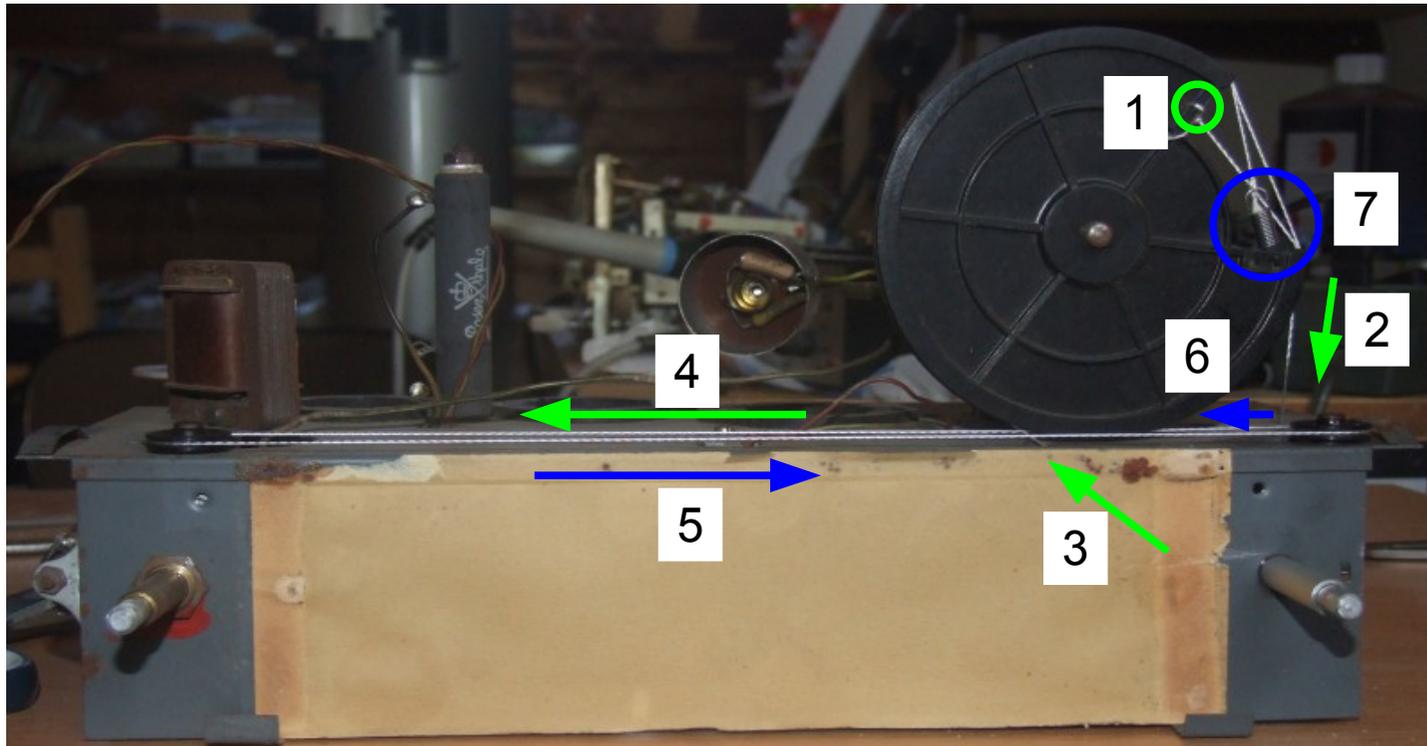
Der Seilzug des Skalenantriebs ist gerissen, die Federn fehlen.
Außerdem wurde der Seilzug schon einmal mit Gummilitze geflickt!

Das Skalenseil wird bei eingedrehtem Drehkondensator mit dem Seilrad verknötet (grüner Kreis, 1), anschließend durch die Chassisbohrung geführt (grüner Pfeil, 2), zweieinhalb mal im Uhrzeigersinn um die Hohlwelle geschlungen und schräg nach oben (grüner Pfeil, 3) ebenfalls im Uhrzeigersinn um das Seilrad geschlungen.

Weiter zur linken Umlenkrolle (grüner Pfeil, 4), von dort zur rechten Umlenkrolle (blauer Pfeil, 5), weiter zum Seilrad (blauer Pfeil, 6) im Uhrzeigersinn bis zur Feder (blauer Kreis, 7).

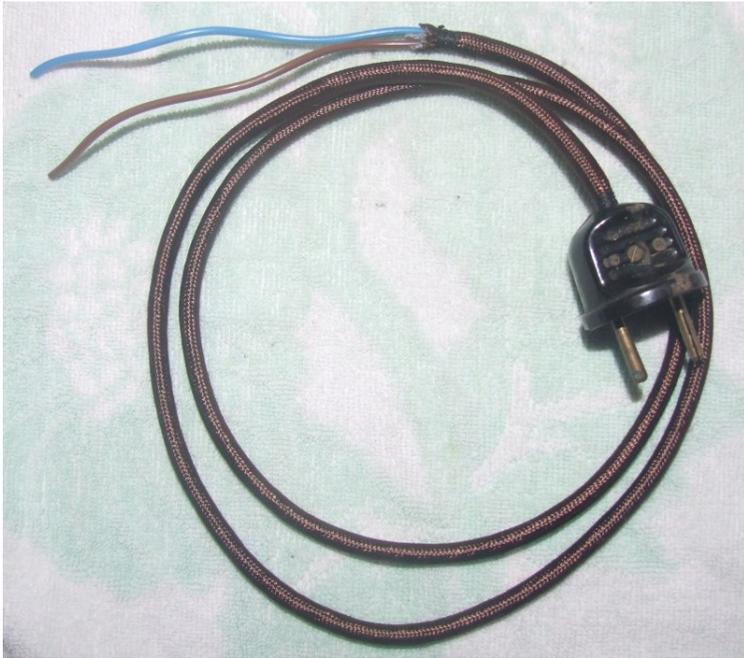
Hier das neue Netzkabel.
Der alte, vermutlich originale, Stecker wurde übernommen.
Die Textilmantelung des Kabels wurde mit schwarzem Zwirn abgebunden, um ein Ausfransen zu verhindern.

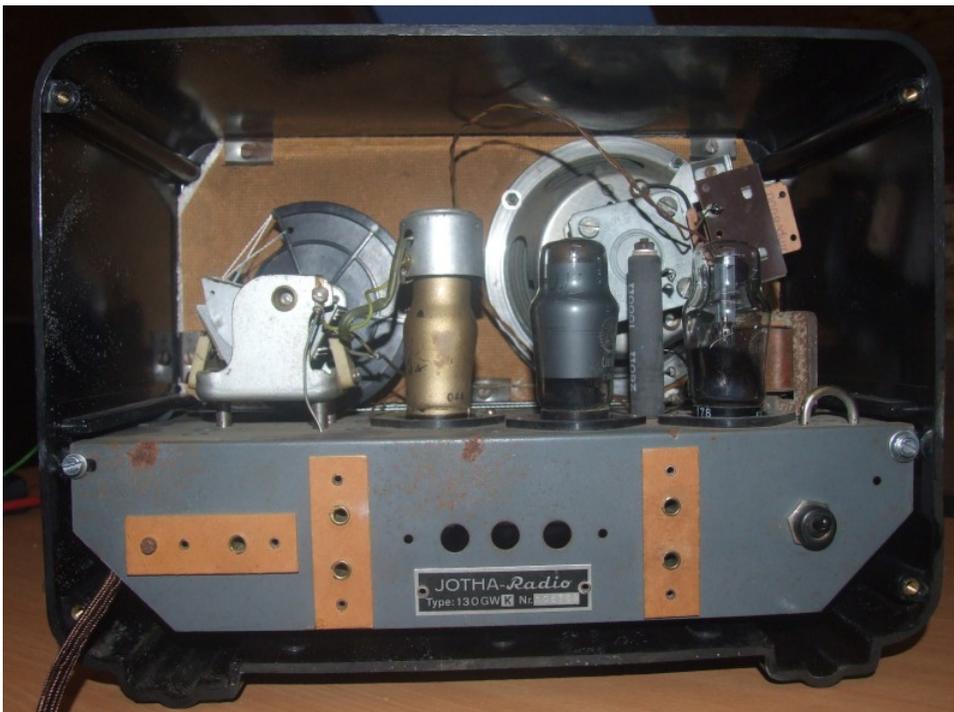
Das Chassis nach dem Wiedereinbau in das Gehäuse.
An der Stelle, an welcher der Kurzschlussbügel sitzt, konnte ein optional erhältlicher Sperrkreis eingebaut werden.
Die Röhren UL2 (Mitte) und UY4 (ganz rechts) sind neu.

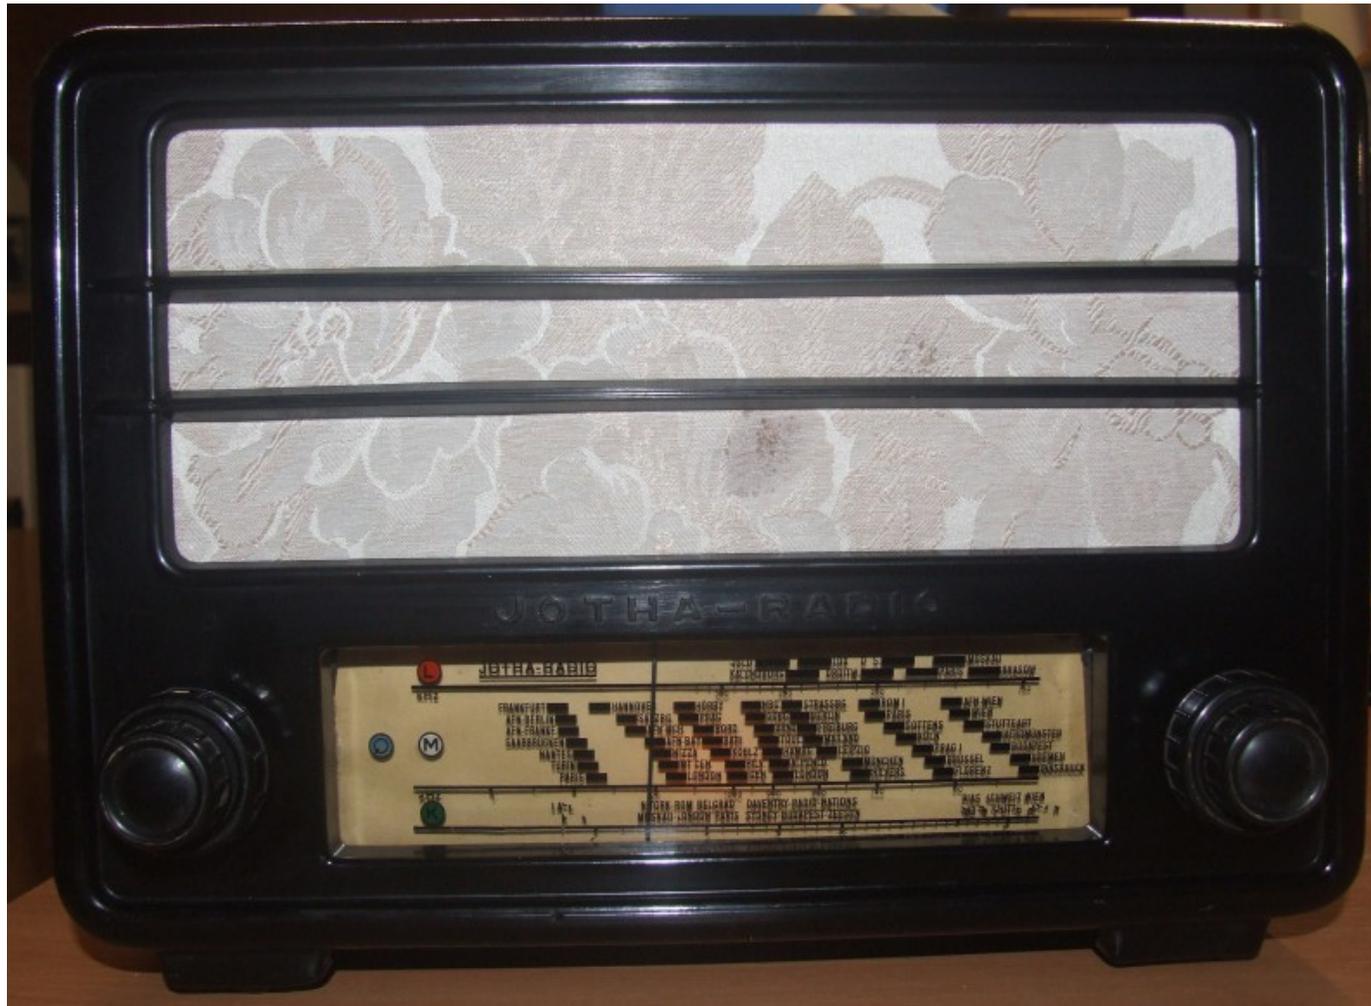
Das Gerät während der Inbetriebnahme.

Leider habe ich momentan keine gute Antenne zur Verfügung, so dass ich nur wenige Sender (und auch diese nur leise) empfangen kann.

Ein weiterer Wehrmutstropfen ist, dass die Rückwand geschwunden ist, sie passt nicht mehr an die Anschraubpositionen.

Hier muss noch eine neue Rückwand angefertigt werden.

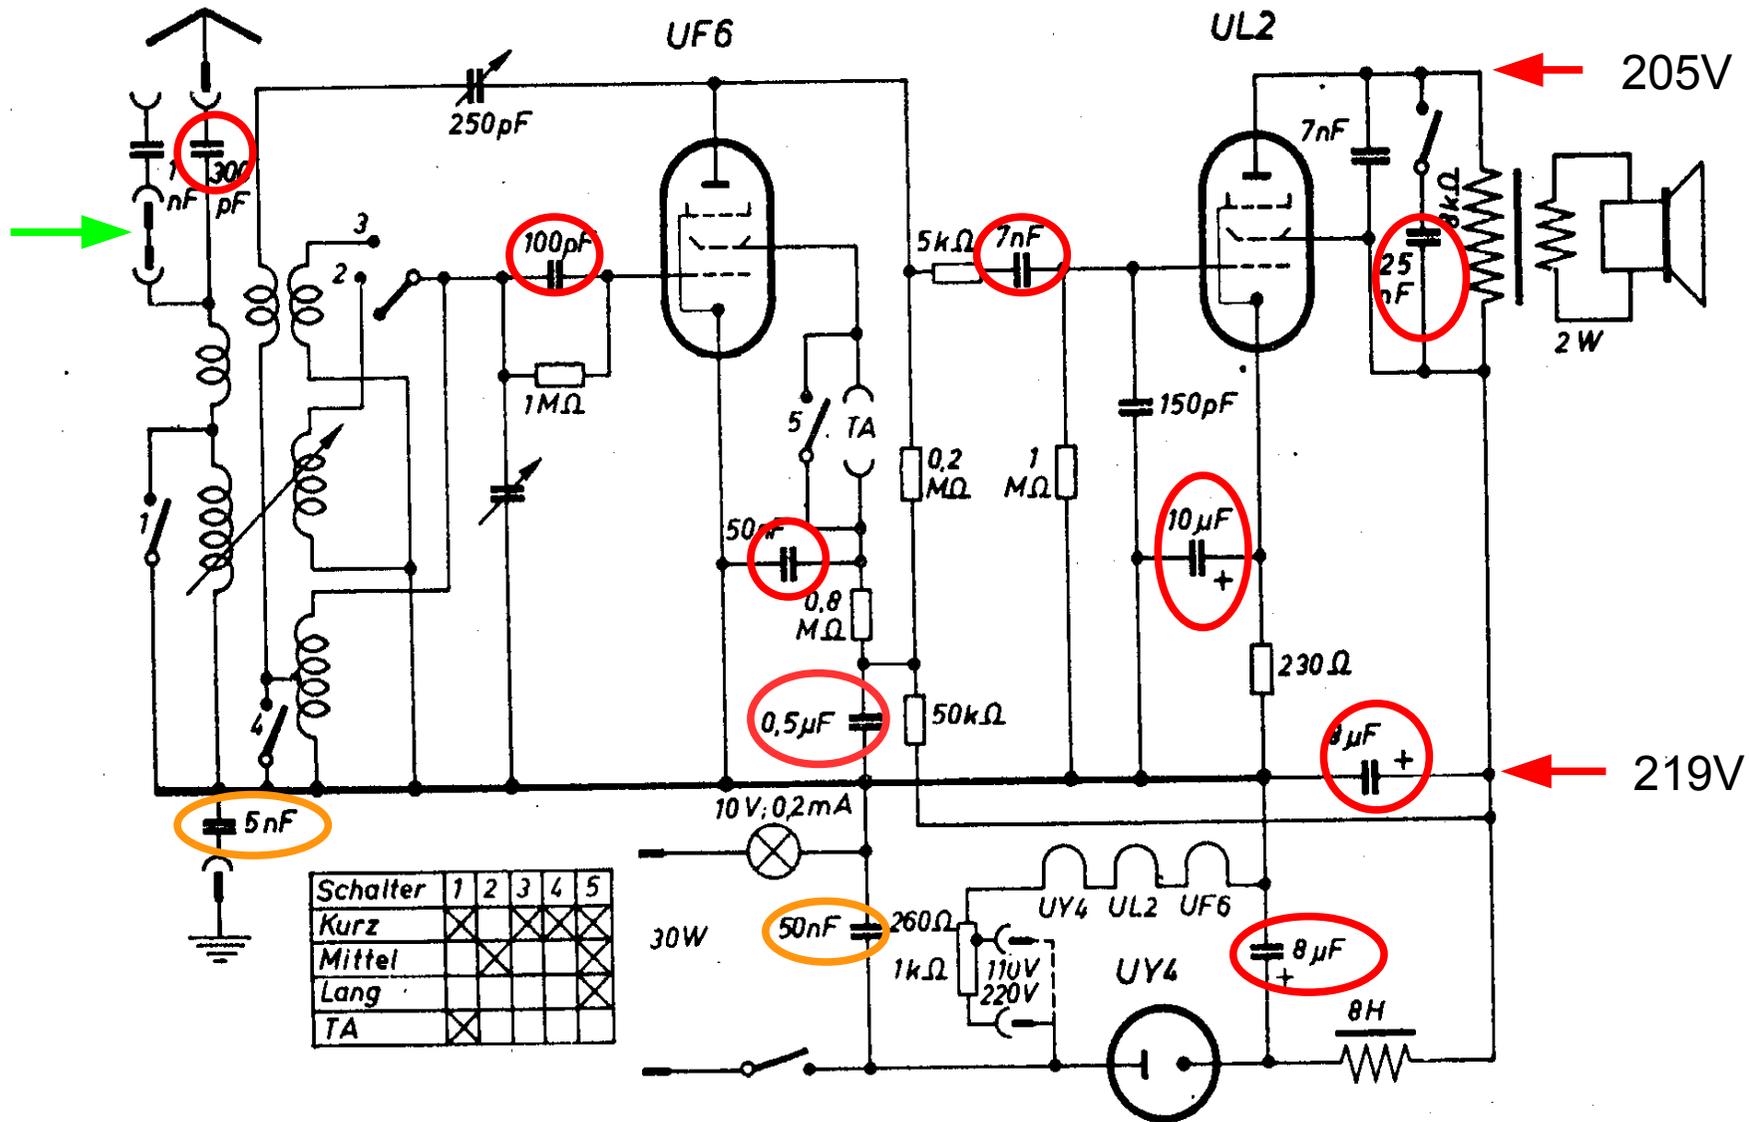
Im Schaltplan auf der Folgeseite sind die ausgetauschten Kondensatoren markiert. Rot markierte Bauteile wurden durch Neuteile mit einer Spannungsfestigkeit von 350V (Elektrolytkondensatoren) bzw. mindestens 500V (sonstige Kondensatoren) ersetzt. Orange markierte Teile wurden mit X2-Kondensatoren erneuert.

Bei dem Austausch der defekten Kondensatoren wurde festgestellt, dass der Schaltplan an einer Stelle von der tatsächlichen Ausführung abweicht. Ob dies eine spätere Änderung im Zuge einer Reparatur war oder bereits eine Änderung bei der Produktion, konnte nicht geklärt werden.

Grüner Pfeil: Hier war optional ein Sperrkreis montierbar, in der Geräterückwand ist auch ein Einstelloch mit der Bezeichnung 'Sperrkreis' vorhanden.

Elektrolytkondensatoren mit 8 μ F, wie im Netzteil verbaut, sind heute nicht mehr erhältlich. Es wurde der nächstliegende Normwert von 10 μ F eingebaut.

Hinzugefügt wurde ein Schutzwiderstand von 560 Ohm in der Kathodenleitung der Gleichrichterröhre, dieser senkt die aufgrund der heute höheren Netzspannungen erhöhte Betriebsspannung wieder auf das richtige Maß ab. Zusätzlich war noch ein Zusatzwiderstand von 150 Ohm im Heizkreis zur Netzspannungskorrektur erforderlich.
