Aufarbeitung eines RFT Transmira 6110

Hersteller:	RFT
Baujahr:	ab 1968 (vorliegendes Gerät ist von 1971)
Gerätetyp:	Transmira 6110
Wellenbereiche:	UKW, KW und MW
Originalpreis:	
Stromart:	Wechselspannung 220V
Röhrenbestückung:	Keine
Halbleiterbestückung:	GF132, GF181, 3x GF130, GC117, 2x GC116, 2x GD160

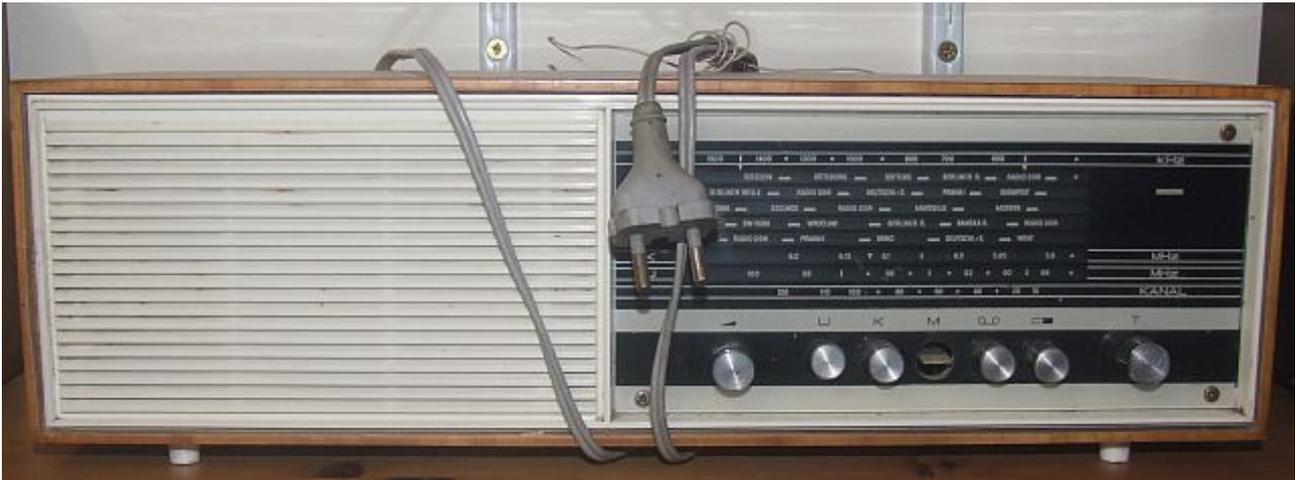
Das vorliegende Gerät trägt einen Abnahmestempel vom 21. oder 24.11.1971
Obiges Bild zeigt das Gerät in dem Zustand, in dem ich es bekommen habe.

Es fehlt, wie auf obigem Bild zu erkennen, ein Druckknopf, der Drehkondensatorantrieb sitzt fest.

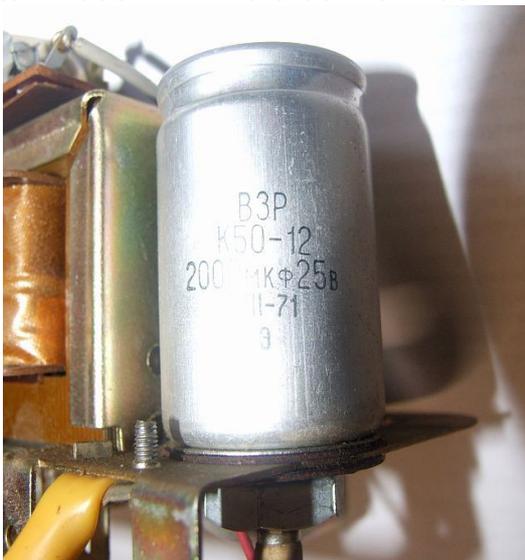
Nachmessungen haben ergeben, dass der Ladekondensator des Netzteils über die Hälfte seiner Kapazität verloren hat.

Netzteilelko aus russischer Produktion

Da beim Funktionstest jedoch kein Brummen festgestellt werden konnte, wurde auf einen Austausch verzichtet.

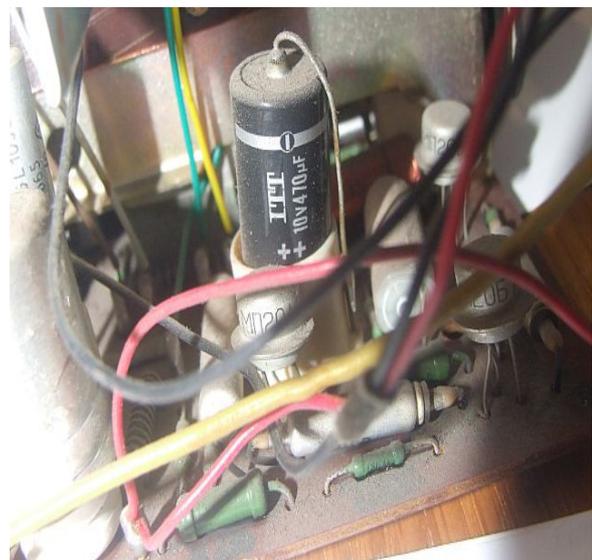
Sehr überrascht war ich allerdings, inmitten von russischen Transistoren einen Kondensator mit dem ITT-Aufdruck zu finden.

Inmitten russischer Transistoren ein Elko von ITT!

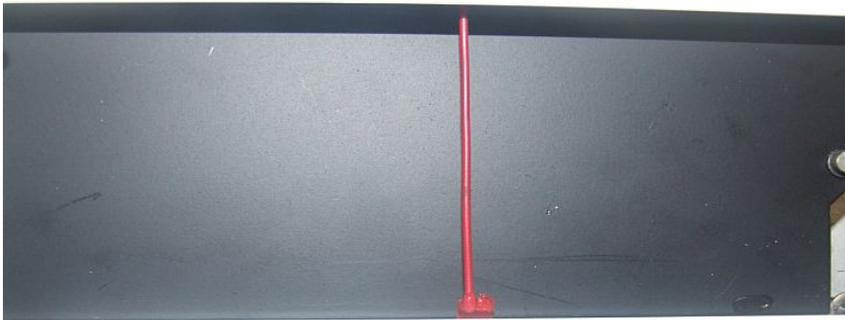
Während der Demontage wurde festgestellt, dass wohl bei einem früheren Reparaturversuch der Senderzeiger abgebrochen ist, das Bruchstück befand sich leider nicht mehr im Gerät.

Als Ersatz für den abgebrochenen Skalenzeiger habe ich ein Stück rot isolierten Schweißdraht an den Zeigerschieber geklebt.
