Restauration eines 'Notradio'

Das im folgenden beschriebene Gerät wurde mir von meinem Freund Dieter zur 'Kur' gegeben, mit der Bitte, das Gerät mit minimalem Aufwand wieder funktionsfähig zu machen.

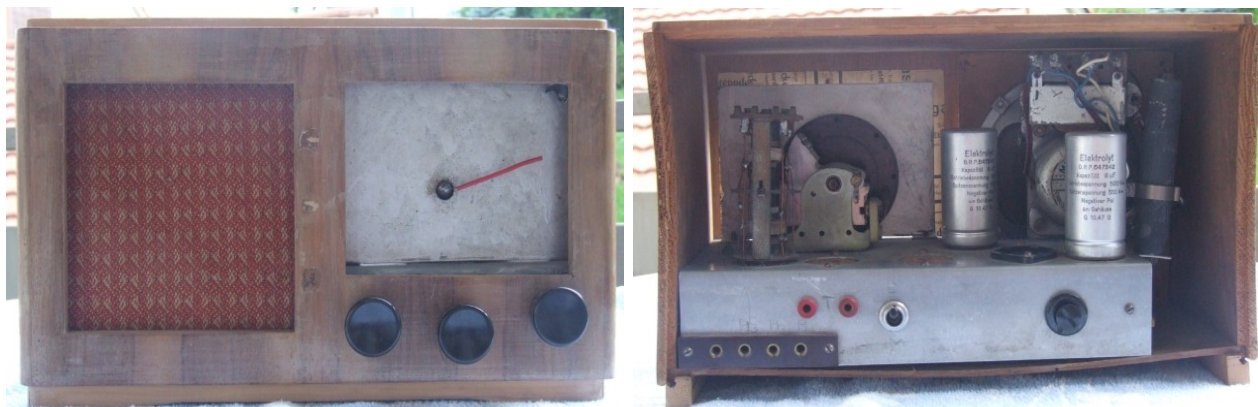
Diese Bilder zeigen das Gerät vor der Aufarbeitung, die Röhren sind zur Vermeidung von Beschädigungen bereits abgezogen worden.

Bei der ersten Durchsicht wurden bereits Schäden entdeckt, wie z.B. gelöste Lötverbindungen und oxidierte Schalterkontakte.

Weiterhin weisen die Gehäuseseitenwände starke Durchbiegungen auf, wahrscheinlich war das Gerät längere Zeit irgendwo eingezwängt und gleichzeitig feucht gelagert.

Zu ersetzen sind auf jeden Fall die Elko's im Netzteil sowie der Elko parallel zum Kathodenwiderstand der Endröhre, Nachmessungen ergaben, dass diese nur noch Bruchteile

ihrer ursprünglichen Kapazitätswerte aufweisen.

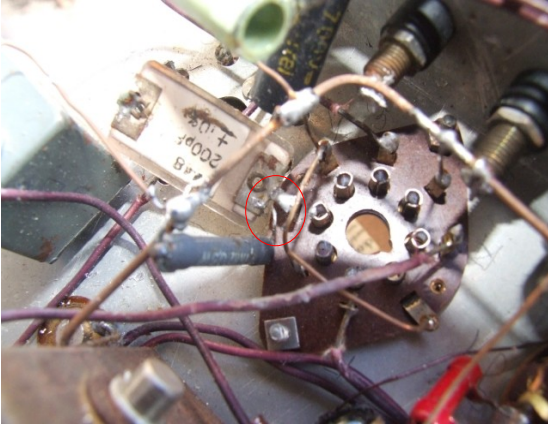
Auf diesem Bild ist im markierten Bereich deutlich der Lötstellenbruch an der Gitterkombination der Audionröhre zu erkennen.

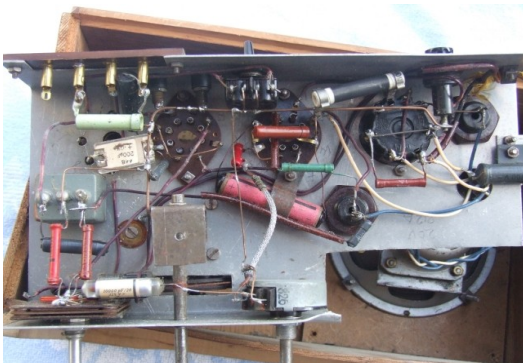
Chassis im Ursprungszustand

- Wellenbereichsschalter S1a und S1b (Kontakte oxydiert)
- Die beiden Netzteilko's C10 und C12 (keine Kapazität)
- Kathodenkondensator C13 (keine Kapazität)
- Die beiden Entkoppelkondensatoren C8 und C11 (schlechte Isolation)
- Netzkabel ist abgezwickelt und muss ersetzt werden.

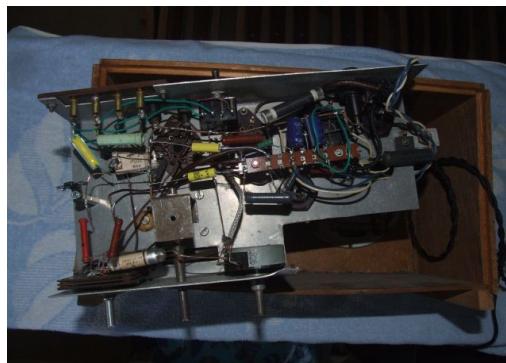
Chassis nach erfolgter Aufarbeitung

Die neuen Elektrolytkondensatoren befinden sich auf einer Lötösenleiste an der Chassisunterseite, zur Bewahrung der Optik wurden die defekten Becherelko's im Gerät belassen.

Der zur Wellenbereichumschaltung benutzte Kippschalter ließ sich zur Kontaktreinigung nicht zerlegen und musste erneuert werden.

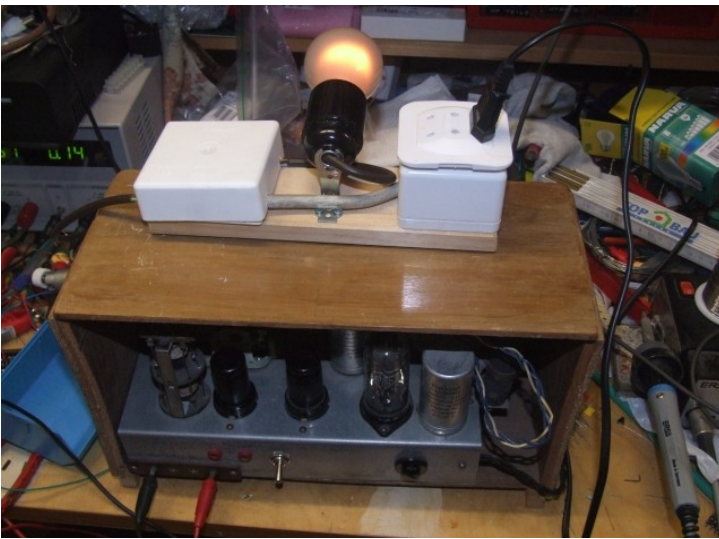
Dieses Bild zeigt das Gerät während des Probelaufs.

Das Gebilde auf dem Gerät ist eine Vorschaltlampe, welche im Falle z.B. eines Kondensatordurchschlags im Gerät den Kurzschlussstrom aufnimmt.

Das abgezwickte Netzkabel wurde durch eine Gewebeummantelte Zwillingslitze ersetzt.

Die Röhrenbestückung lautet (von links nach rechts): 12SG7 (Audion), 12SG7 (Endstufe), CY1 (Gleichrichter).

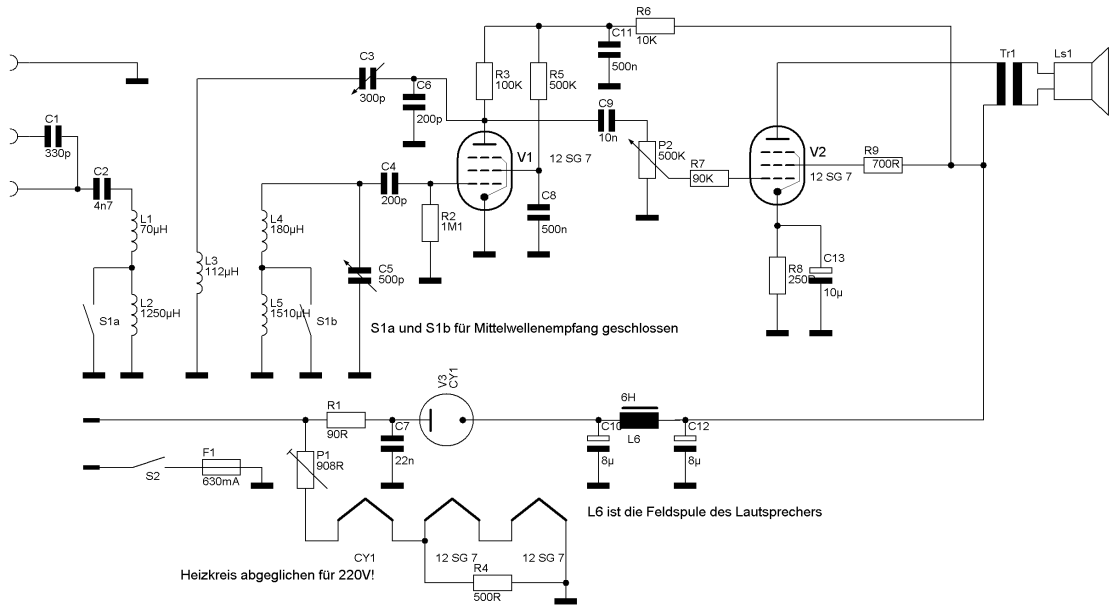
Dieter's Notradio, ursprüngliche Schaltung
27.05.09 M. Rauscher

Der Antennenkreis war ursprünglich Masseseitig direkt mit dem Chassis verbunden, somit hatte auch die Erdungsbuchse direkte Verbindung zum Chassis.
