## Instandsetzung einer TONFUNK Violetta W191M

Bei diesem Gerät lautete der Auftrag, es mit dem geringst möglichen Aufwand wieder in einen Betriebsstauglichen Zustand zu versetzen.

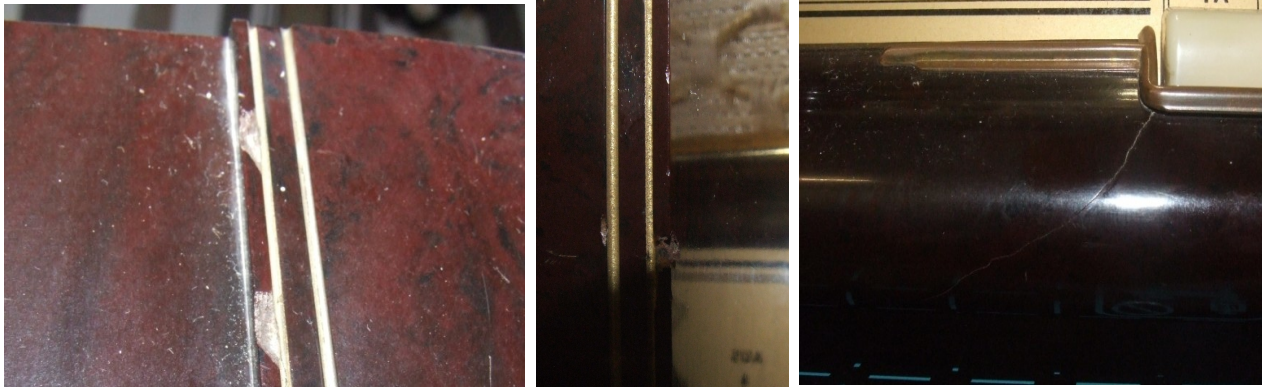
Gehäuseschäden oben und an der linken Geräteseite sowie ein Riss links unterhalb des Tastenaggregates.

Wegen des guten Zustandes wurde auf eine Gehäuseinstandsetzung verzichtet.

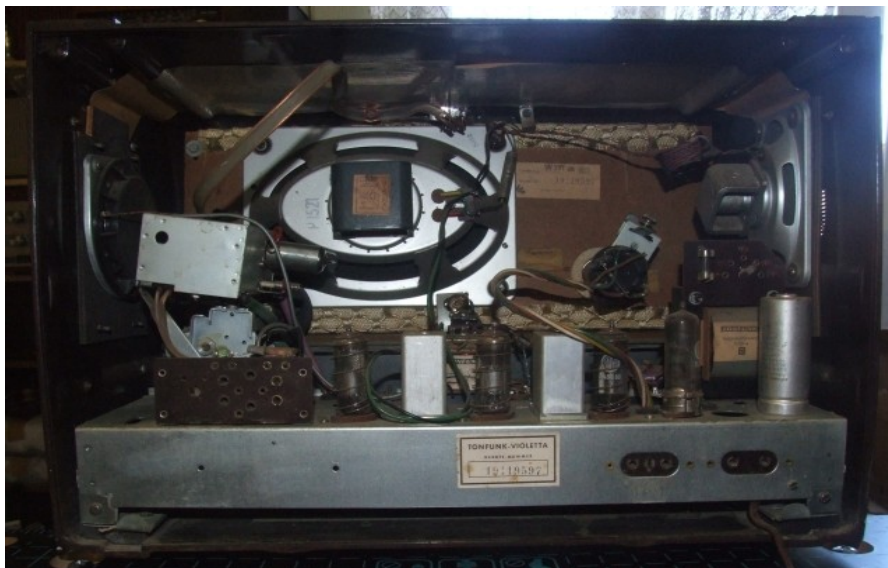
Das Gerät von innen.

Folgende Arbeiten stehen als nächstes an:

- Ausbau der Röhren zur Prüfung
- Ausbau des Chassis zur Reinigung
- Reinigung von Gehäuse und Drehknöpfen
- Prüfung der Elektrolytkondensatoren, der Koppel- und Störschutzkondensatoren auf Isolationswiderstand und Kapazität (Elektrolytkondensatoren).
- Instandsetzung des schwergängigen Tonblendenpotis

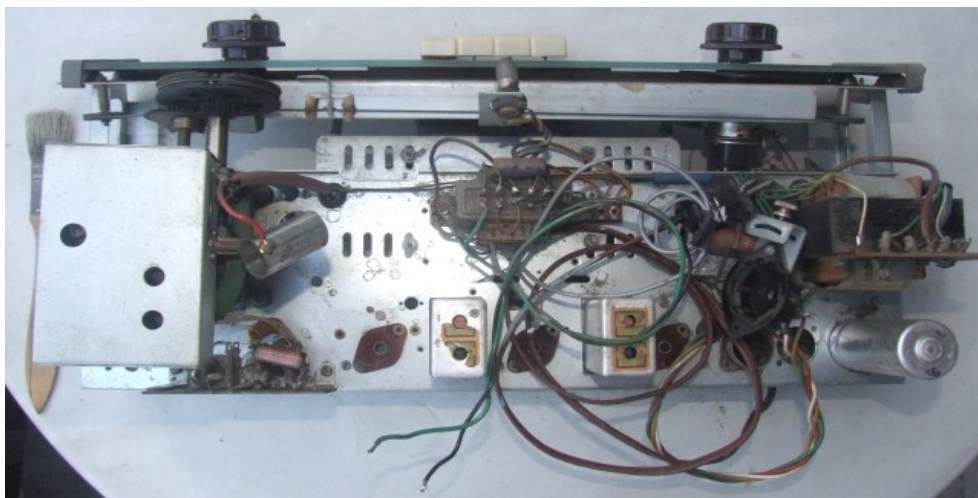
Hier das bereits gereinigte, zur elektrischen Instandsetzung fertige Chassis.

Die Störschutzkondensatoren waren wider Erwarten noch in bester Ordnung, die alten

ERO-Papierkondensatoren waren jedoch defekt und wurden durch neue MKP- bzw. Styroflexkondensatoren ersetzt.

Die beiden Elektrolytkondensatoren im Chassis sind noch in Ordnung, der Netzteilko ist jedoch bereits teilweise ausgetrocknet, was sich in einem erheblichen Kapazitätsverlust zeigt.

Da die seinerzeit verwendeten Becherkondensatoren heute wieder produziert werden, steht einem Originalnahen Ersatz nichts im Wege.

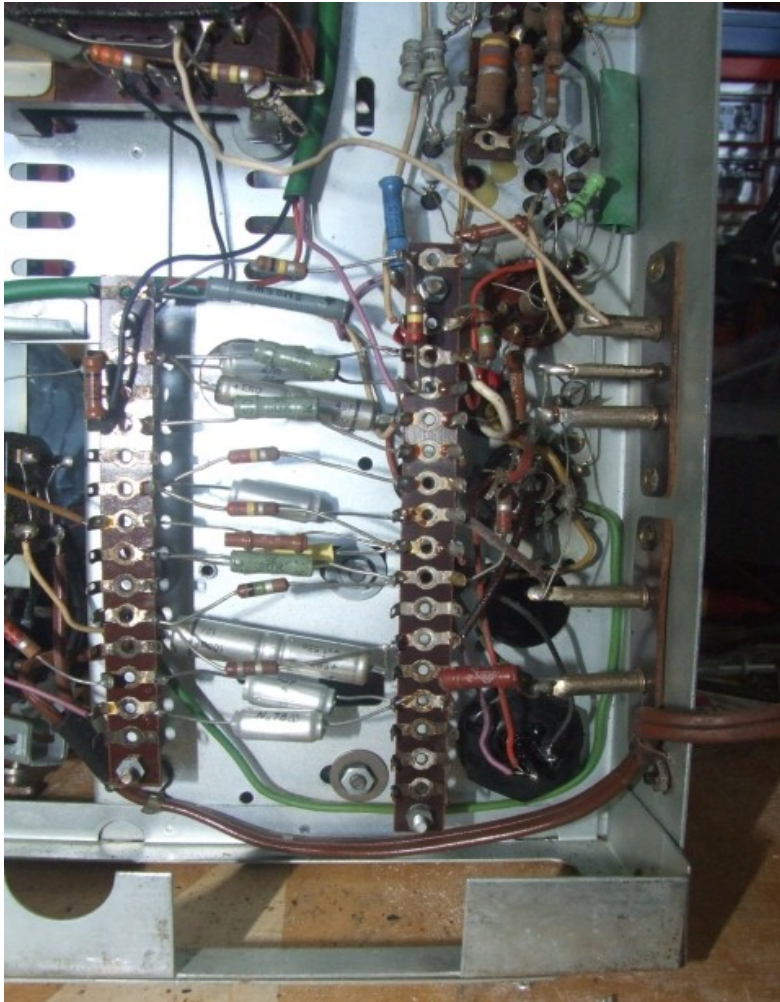
Hier ein Blick in das bereits instandgesetzte Chassis. Die silberfarbenen und gelben Kondensatoren zwischen den Lötleisten sind neu, die beiden Elko's sind Original.

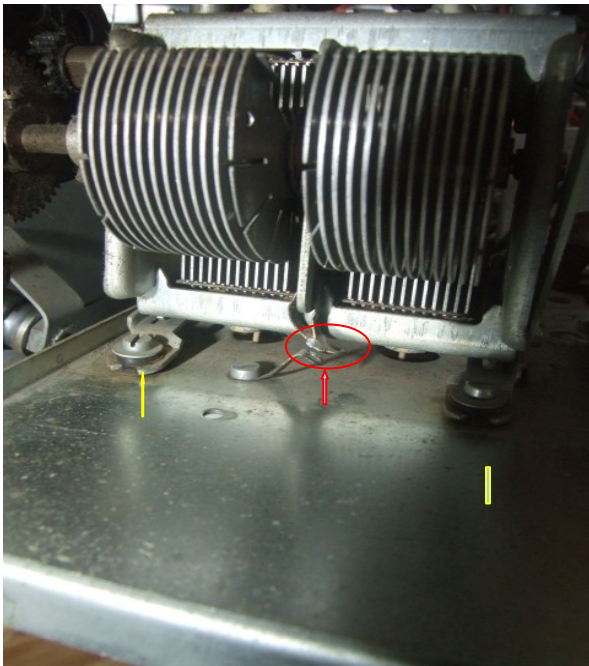
Nachmessungen ergaben dann aber, dass das komplette Tunergehäuse keine Masseverbindung mehr hat!

Der UKW-Tuner ist bei diesem Gerät auf dem Drehkondensator für Mittel- und Langwelle aufgeschraubt und müsste eigentlich über diesen Kontakt zum Chassis haben, aber auch die Masseverbindung des Drehkondensators fehlte!

Nach genauerer Untersuchung der Umgebung des Drehkondensators konnte dann die Ursache gefunden werden.

Die Lötstelle des Masseverbindung hatte sich gelöst.

Für das Foto habe ich die Kontaktstelle allerdings ein wenig aufgebogen, damit es besser sichtbar wird.

Der Drehkondensator selbst ist isoliert montiert (s. Gelbe Pfeile), er hat nur über diese Lötfläche Kontakt zum Chassis!

In diesem Zuge habe ich dann noch mehr verschraubte Masselötflächen entdeckt, welche aufgrund gelöster Schraubverbindungen schlechten Massekontakt hatten. Sehr wahrscheinlich wurde dadurch das starke Brummen im Mittel- und Lang-

wellenbereich hervorgerufen.

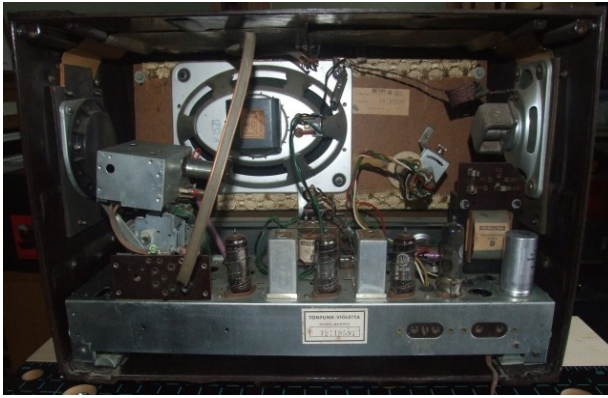
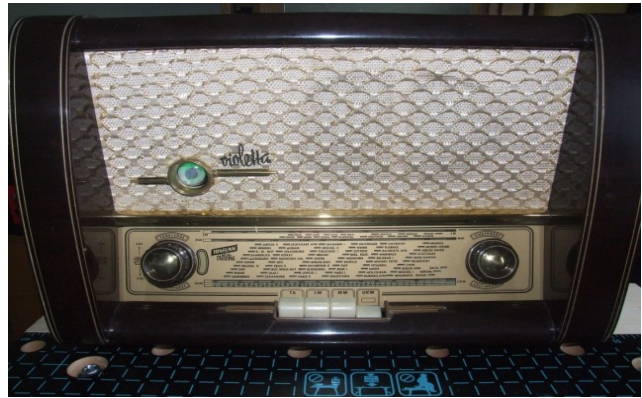
Hier die Violetta nach der Instandsetzung, Frontansicht während des Probebetriebs mit dem neuen magischen Auge.

Da neue EM4 kaum noch zu bekommen sind, wurde ein russisches magisches Auge vom Typ 6E5S eingebaut, dazu musste allerdings die originale Aussenkontaktfassung der EM4 durch eine Oktalfassung ersetzt werden, der Leuchtschirmanschluss auf 250V wurde beibehalten.

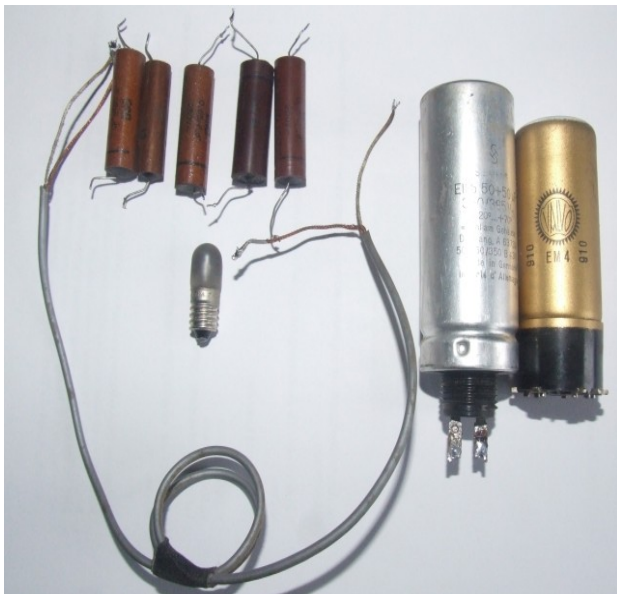
Hier die ausgebauten Einzelteile.

Das Skalenlämpchen wurde aufgrund des geschwärzten Glaskolbens ausgetauscht. Rechts im Bild noch der defekte Netzteilko sowie die verbrauchte EM4.

- 4 Stck. Folienkondensator 47n/250V
- 1 Stck. Folienkondensator 10n/250V
- 1 Stck. Skalenlampe 7V/0,3A
- 1 Stck. Elko 2x 50 $\mu$  450/500V
- 1 Stck. Anzeigeröhre 6E5S, 2. Wahl
- 1 Stck. Oktalfassung
