Ergänzungsgutachten

Gutachten- Nummer : 1509K51 vom : 15.01.2016

Beteiligte / Sache : Huth, I. u.a. ./ Concorde Reisemobile GmbH

ERGÄNZUNGSGUTACHTEN

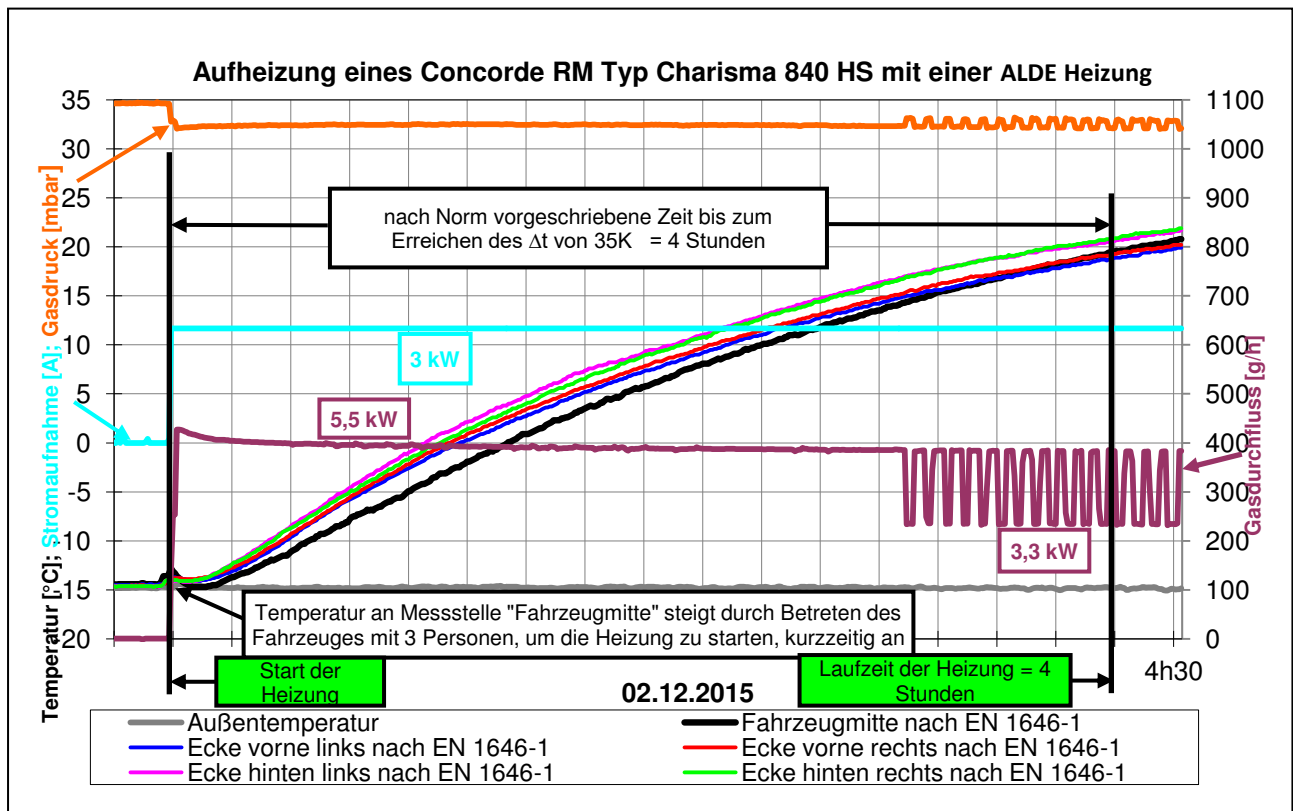
In dem vorstehenden Diagramm sind die einzelnen Temperaturen der 5 DIN Normmessstellen als Kurve ersichtliche.

Auffällig ist an dem Diagramm, dass der Gasdurchfluss sich ab einer Aufheizzeit von ca. 3 Std und 8 min. immer wieder für eine Zeit zwischen 2min. bis 2min. 30sek. um ca. 40 % verringerte. Hierdurch bedingt schwankte die Heizleistung mit Gas zwischen dem Voll- und Teillastbereich, während die Heizleistung im Elektrobereich konstant bei 3 kw (blaue Kurve) lag.

Für die Temperaturen der 5 Normmessstellen wurden nach dem Zeitraum von 4 Stunden folgende Werte, jeweils in Fahrtrichtung gesehen, abgelesen:

- Fahrzeugmitte (Bild7) +19,4°C
- Ecke vorne links (Bild 5) +18,8 °C
- Ecke vorne rechts (Bild 5) +19,2 °C
- Ecke hinten links (Bild 6) +20,6 °C
- Ecke hinten rechts (Bild 6) +20,8 °C

Die durchschnittliche Temperaturdifferenz zur Außentemperatur von -15° C gemäß DIN EN 1646-1 Ziffer 9 c beträgt im vorliegenden Falle 34,8 K.

Unter Berücksichtigung der angegebenen Messtoleranz der Temperaturober von $\pm 0,5^{\circ}\text{C}$ ergibt sich ein Bereich für die durchschnittliche Temperaturdifferenz von 34,3 K bis 35,3 K.

Wie aus dem Diagramm und den Messdaten entnommen werden kann, wurde – nach Wiederherstellung des Auslieferungszustandes des Wohnmobiles, bei Betrieb ausschließlich der Alde Warmwasserheizung - eine durchschnittliche Temperaturdifferenz zur Außentemperatur gemäß DIN EN 1646-1 Ziffer 9c von 34,8 K ermittelt. Die von der DIN EN 1646-1 geforderten 35 K wurden bei Betrieb allein durch die Alde Warmwasserheizung knapp nicht erreicht.

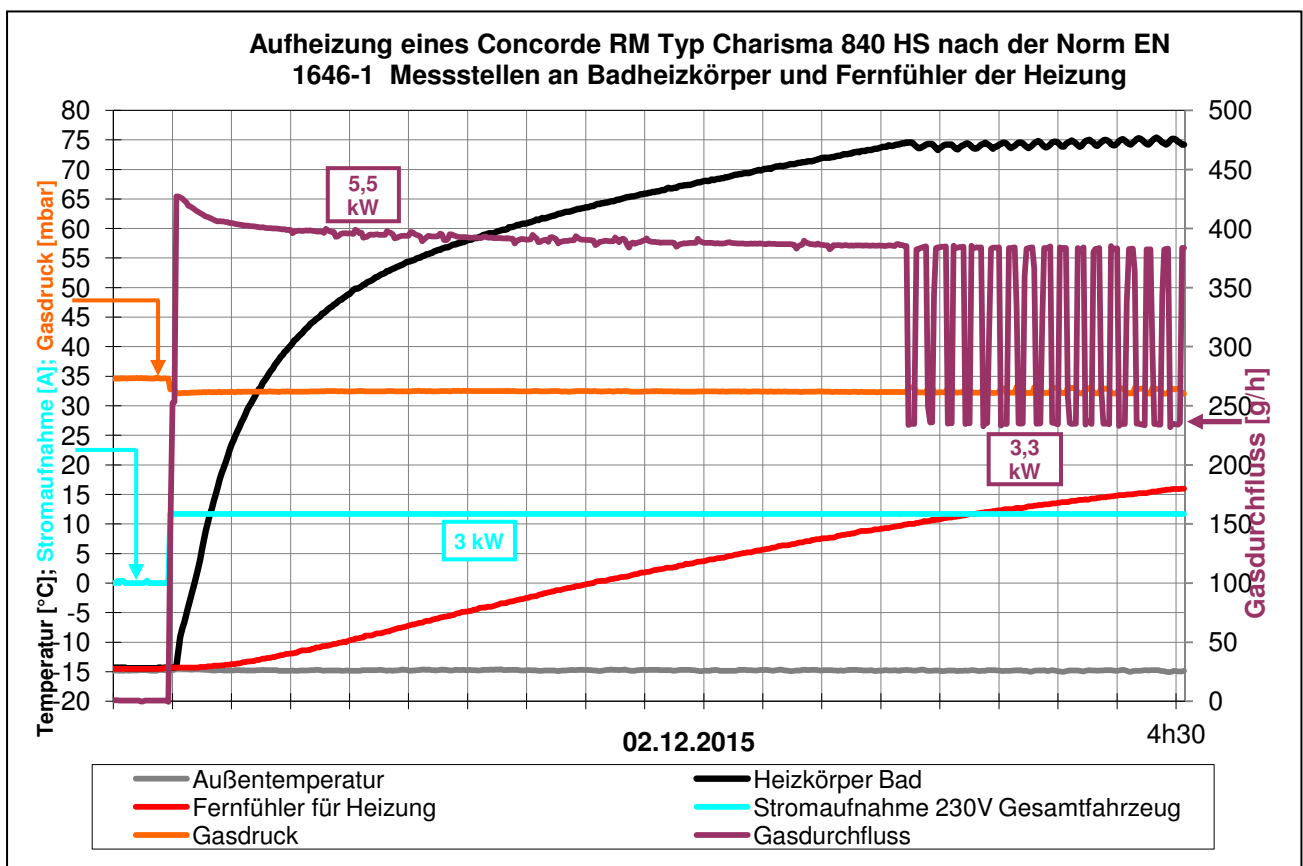
In dem nachfolgenden Diagramm ist der Temperaturverlauf an der linken oberen Ecke des Badheizkörpers als schwarze Kurve ersichtlich. Diese Temperaturen wurden auf Wunsch von Kläger zusätzlich aufgezeichnet.

Ebenso wurden die Temperaturen am eingebauten und wieder reaktivierten Fernfühler für die Heizung gemessen. Diese Temperaturen sind als rote Kurve ersichtlich und liegen aufgrund der Einbaulage um 5°C unter denen in Raummitte.

Beide Messstellen sind keine Messstellen nach DIN und werden aus diesem Grund gesondert dargestellt.
