Gutachten

Gutachten- Nummer : 1407K27 vom : 05.12.2014

Beteiligte / Sache : Huth u. a../. Concorde Reisemobile GmbH

1. Die Heizleistung des Wohnmobiles Charisma 840 HS, EZ 2010, Fahrgestellnummer 2560664, Projekt 1094064 sei mangelhaft.

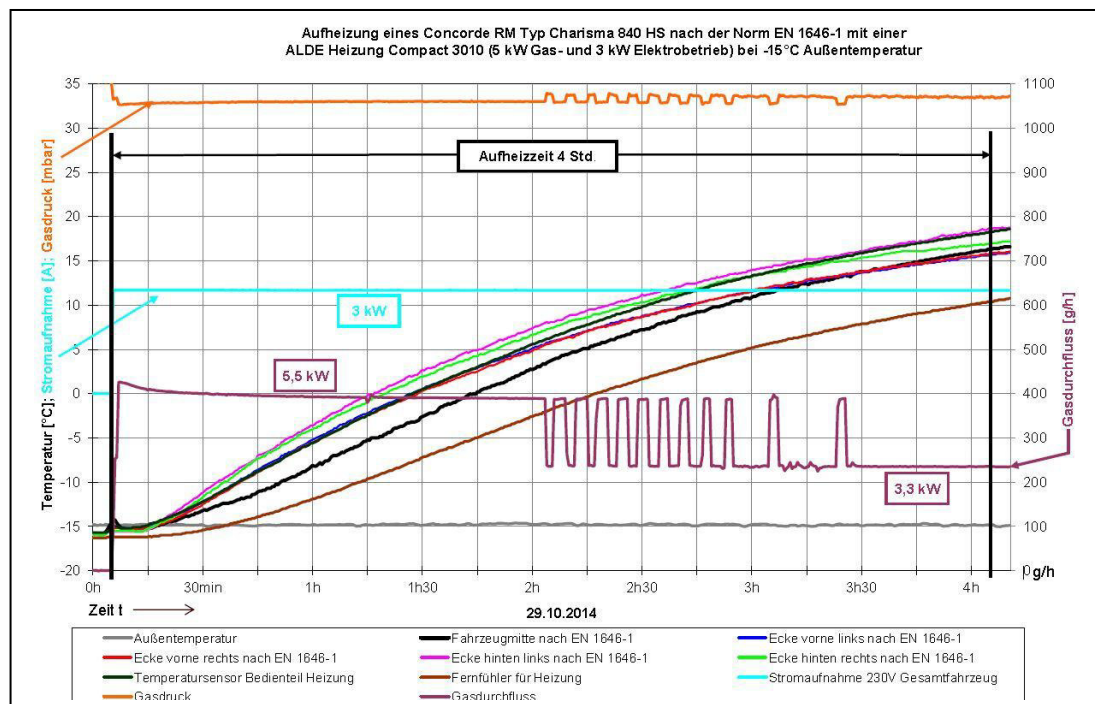
In dem vorstehenden Diagramm sind die einzelnen Temperaturen der 5 DIN Normmessstellen als Kurve ersichtlich. Zusätzlich wurde auch die Temperatur am Temperatursensor des Heizungs-Bedienteils und am Fernfühler für die Heizung an der Sitzbank aufgezeichnet. Im unteren Bereich ist ebenfalls mit der grauen Linie die Außentemperatur bei -15 °C ersichtlich.

Der leichte Anstieg zu Beginn des Testes stammt daher, dass sich mit dem Unterzeichner, den Testdurchführenden bei der Firma Truma Herr Knaus sowie der Kläger Herr Huth drei Personen in dem Fahrzeug aufgehalten haben. Nach Einschalten der Heizung und Verlassen des Fahrzeuges waren die Temperaturen dann wieder abgefallen.

Als weitere Werte wurden in dem gleichen Diagramm noch der Gasdurchfluss in g/Std., sowie die Stromaufnahme in A und der Gasdruck in Millibar über den gesamten Zeitraum dargestellt.

Auffällig ist an dem Diagramm, dass der Gasdurchfluss sich nach einer Aufheizzeit von ca. 2 Std und 4 min. um 1/3 verringerte um gleich anschließend wieder auf vollen Durchfluss zu schalten. Dieses wiederholte sich bis zu einer Laufzeit von 2 Stunden 55 Minuten mehrmals, anschließend pendelte sich der Gasdurchfluss mit zwei kurzen Unterbrechungen bei ca. 235 g/h ein.

Die Kurven des Gasdurchflusses lassen einen Rückschluss auf die Heizleistung zu. Solange der Gasdurchfluss oberhalb von 385 g/h lag, arbeitete die Heizung mit voller Leistung. Die Schwankungen im Gasdurchfluss zeigen, dass die Steuerung der Heizung ständig zwischen Voll- und Teillast hin-und her pendelte. Ab einer Laufzeit von 3 Stunden 26 Minuten arbeitete die Heizung dann nur noch mit stark verringerter Leistung im Gasbereich.

Der Grund dieser Schaltungen liegt in erster Linie an der Temperatur im Rücklauf der Heizungsflüssigkeit innerhalb des Systems. Wenn von dieser Flüssigkeit ein vom Heizungshersteller eingestellte Temperatur überschreitet, wird von dem Heizgerät zuerst die Leistung des Gasbrenners zurückgenommen, im weiteren Verlauf wird dann sogar der Gasbrenner und sogar die elektrische Heizpatrone abgeschaltet um eine Überhitzung des Heizgerätes zu vermeiden.

Dieses Verhalten bei gleichzeitiger, zu niedriger Innenraumtemperatur deutet auf eine unzureichende Wärmeabgabe an den Konvektoren hin. Als Ursache hierfür kommt entweder eine zu geringe Anzahl Konvektoren infrage, oder die Konvektion wird durch zu kleine Öffnungen oder Störungen im Konvektionskreislauf behindert. Hierdurch bedingt kann die, durch die Heizung zirkulierende Flüssigkeit die gespeicherte Wärme nicht im Fahrzeug an die Innenraumluft abgeben, sondern gelangt mit einer sehr hohen Temperatur wieder in den Heizungs Rücklauf.

Dieses wiederum aktiviert den Überhitzungsschutz der Heizung, die dann die Leistung zurücknimmt. Die Temperaturen der 5 Normmessstellen ergaben nach dem Zeitraum von 4 Stunden folgende Werte, jeweils in Fahrtrichtung gesehen.:

- Fahrzeugmitte (Bild7) 16 °C
- Ecke vorne links (Bild 5)15,4 °C
- Ecke vorne rechts (Bild 5) 15,6 °C
- Ecke hinten Links (Bild 6) 18,2 °C
- Ecke hinten rechts (Bild 6) 16,7 °C

Der Wert in Fahrzeugmitte liegt um 4° unter den von der DIN Norm geforderten + 20 °C.

Wie dem beiliegenden Diagramm entnommen werden kann, erreicht keine der DIN Normmessstellen die in der DIN geforderten +20 °C nach einem Zeitraum von 4 Stunden Aufheizzeit.

Das Heizgerät regelte aus Überhitzungsgründen nach einem Zeitraum von 2 Stunden und 4 Minuten in den Teillastbereich herunter um gleich anschließend wieder auf Volllast umzuschalten. Dieses geschah insgesamt 12 Mal, dann regelte das Heizgerät ganz in den Teillastbereich ab. Hierdurch bedingt fehlte die noch benötigte Energie zum Erreichen der Raumtemperatur am Messpunkt.
