TRANSPORTSIMULATION MIT VERPACKUNGSOPTIMIERUNG

Joachim Cäsar, Fraunhofer ICT

Dipl.-Ing. Franz Josef Elsland, Thermo Haake GmbH

Zusammenfassung

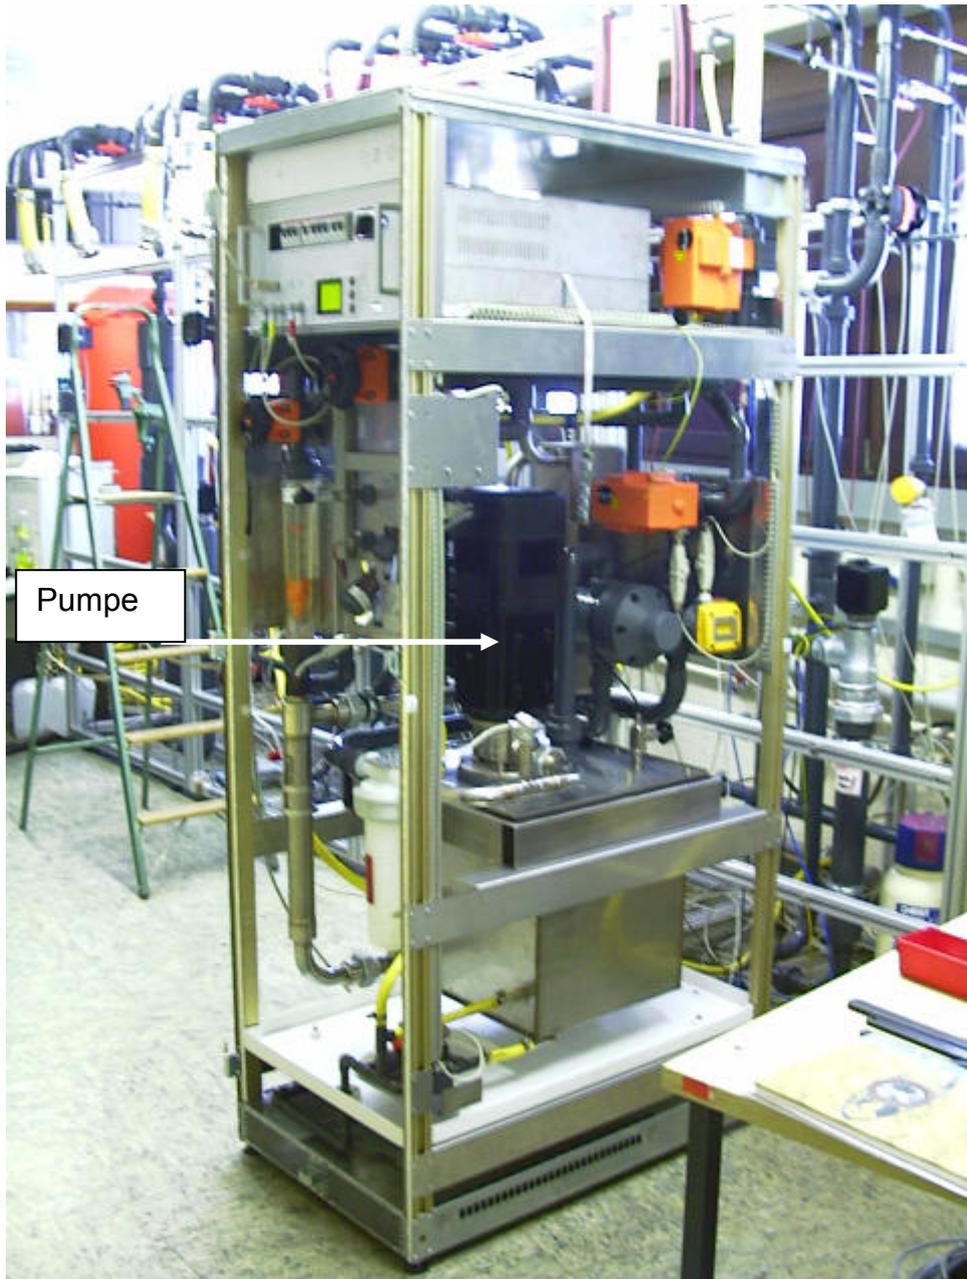
Bild 1 Anlage ohne Blechverkleidungen

Auffallend ist in der Mitte die große Pumpe mit einem Gewicht von ca. 53 kg und das Elektronik-Rack, im oberen Teil, mit ca. 25 kg. Somit sind die Schwerpunkte ersichtlich.

Dem Auftraggeber konnten folgende Punkte zur präventiven Konstruktionsänderung vor der eigentlichen Resonanzsuche / Schwingungsuntersuchung aufgeführt werden:

- Pumpenbefestigung verstärken.
- Rohrleitungen zusätzlich mit Schellen / Befestigungen versehen
- Einige Bleche mit zusätzlichen Befestigungen und Versteifungen versehen.
- Stellmotor auf der Rückseite befestigen
- Rahmensteifigkeit erhöhen
- Rahmenschrauben M5 eventuell zu schwach (Scherfestigkeit)

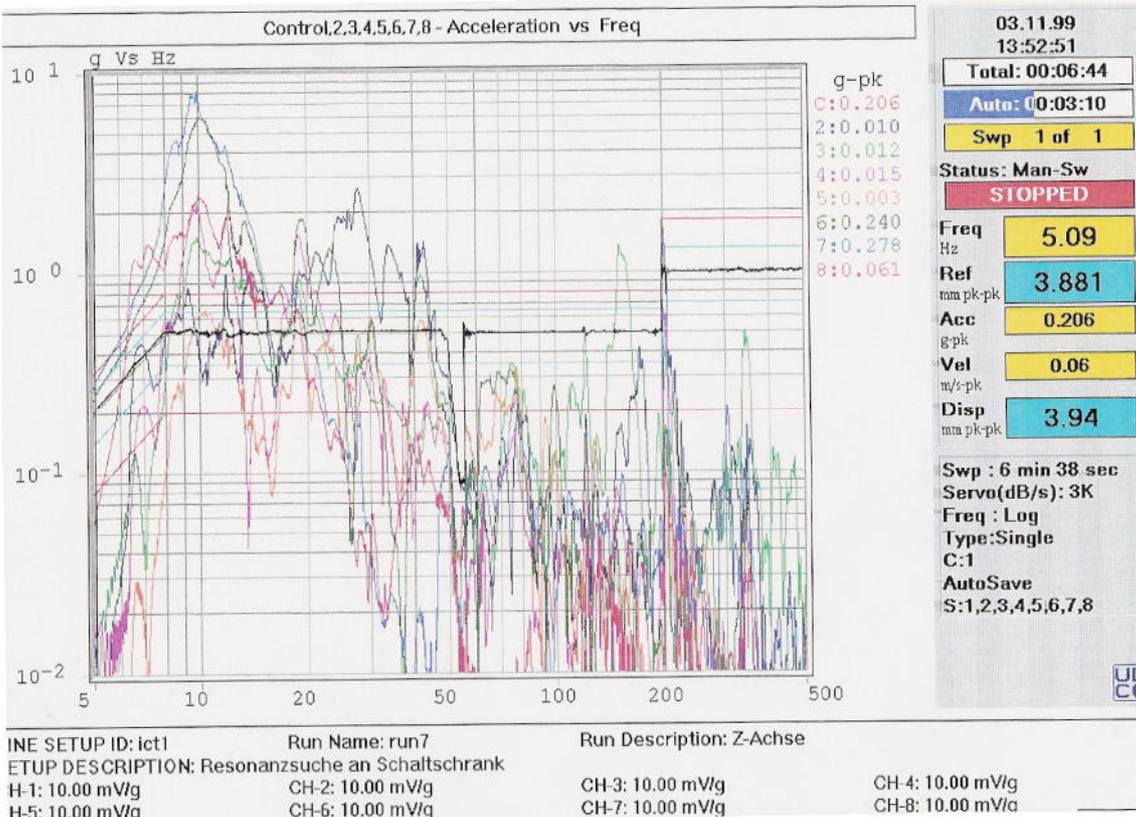
Bild 5 Resonanzsuche mit Palette, Dämpfer 60 Shore

Im Allgemeinen kann über die Palette ausgesagt werden, dass die Dämpfungseigenschaften ungenügend sind. Im unteren Frequenzbereich ist eine Verstärkung der Anregung zu erkennen. Das Variieren der Dämpferhärte hatte ebenfalls keinen nennenswerten Einfluss auf die Qualität der Palette. Lediglich das Frequenzverhalten hat sich dadurch verschoben. Außerdem ist die Querempfindlichkeit der Palette zu groß, d. h. der Prüfling nickt nach den Seiten.

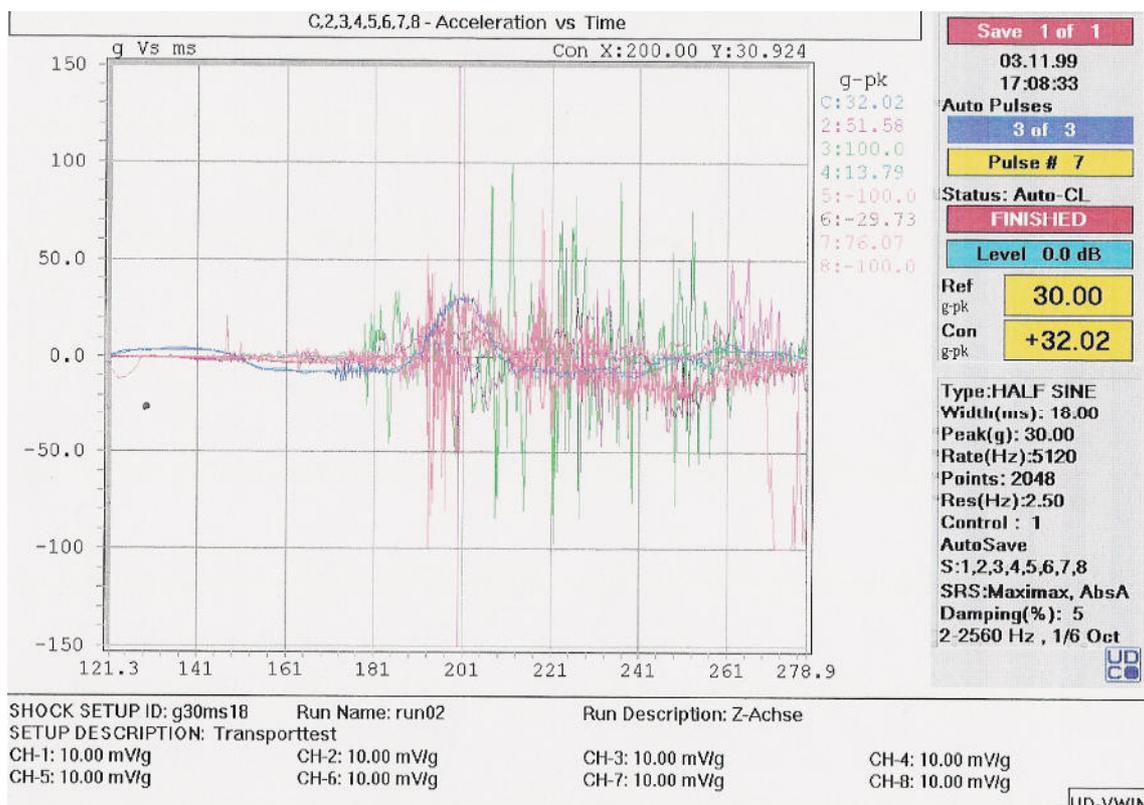
Bild 6 Schockprüfung Z-Achse mit 10 Dämpfern 45 Shore

Zuletzt erfolgte noch eine Schockprüfung mit 10 Dämpfern 45 Shore, 30 g und 18 ms. Als Antwortimpuls wurden Beschleunigungen z. B. an der Pumpe und an dem Elektronik-Rack von 100 g gemessen.

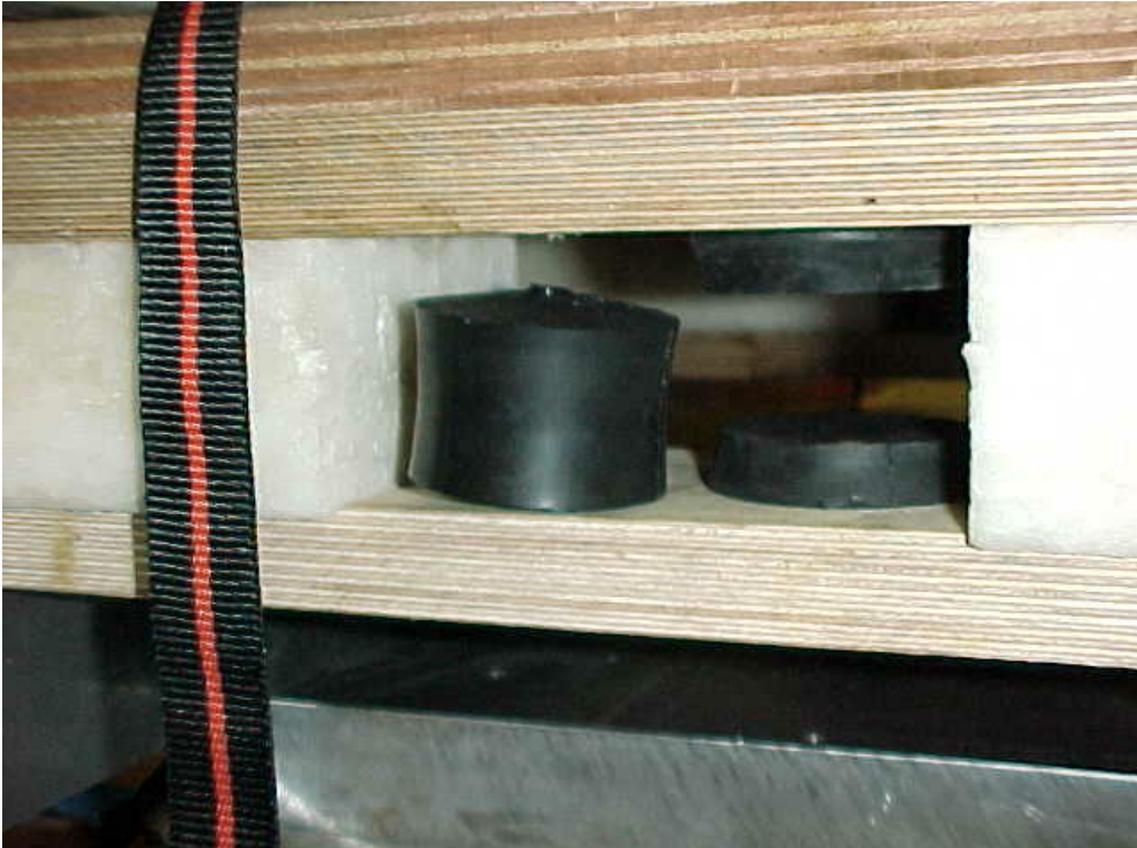
Bild 7 gerissener Dämpfer nach Schocktest

Nach dem Schocktest waren zwei Dämpfer in der Mitte ausgerissen.

Die gesamte Untersuchung wurde nach einiger Zeit wiederholt. An dem Prüfling wurden einige konstruktive Änderungen vorgenommen. Die Palette ist vom Auftraggeber neu konstruiert worden. Als Dämpfer kamen diesmal Luftfederdämp-

fer zum Einsatz, die eine Resonanzfrequenz <5 Hz haben. Ebenfalls wurde bei der Konstruktion der Palette die Querbeanspruchung berücksichtigt.

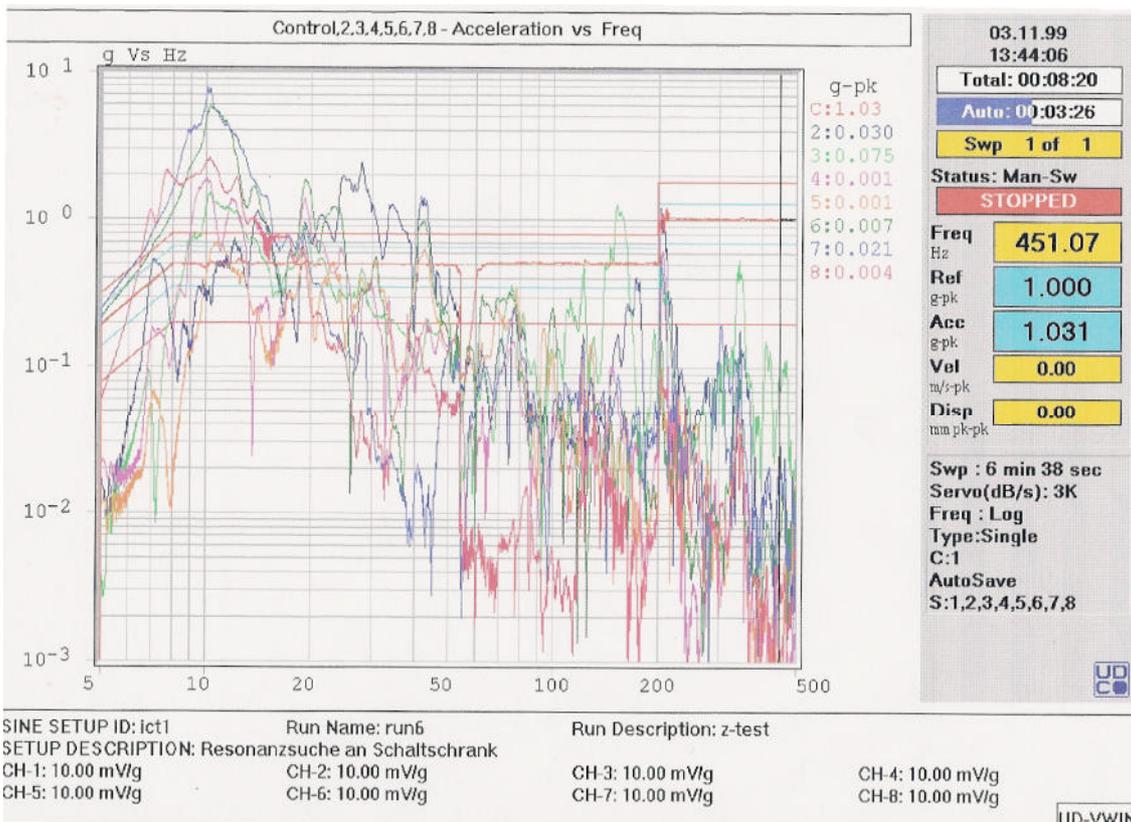
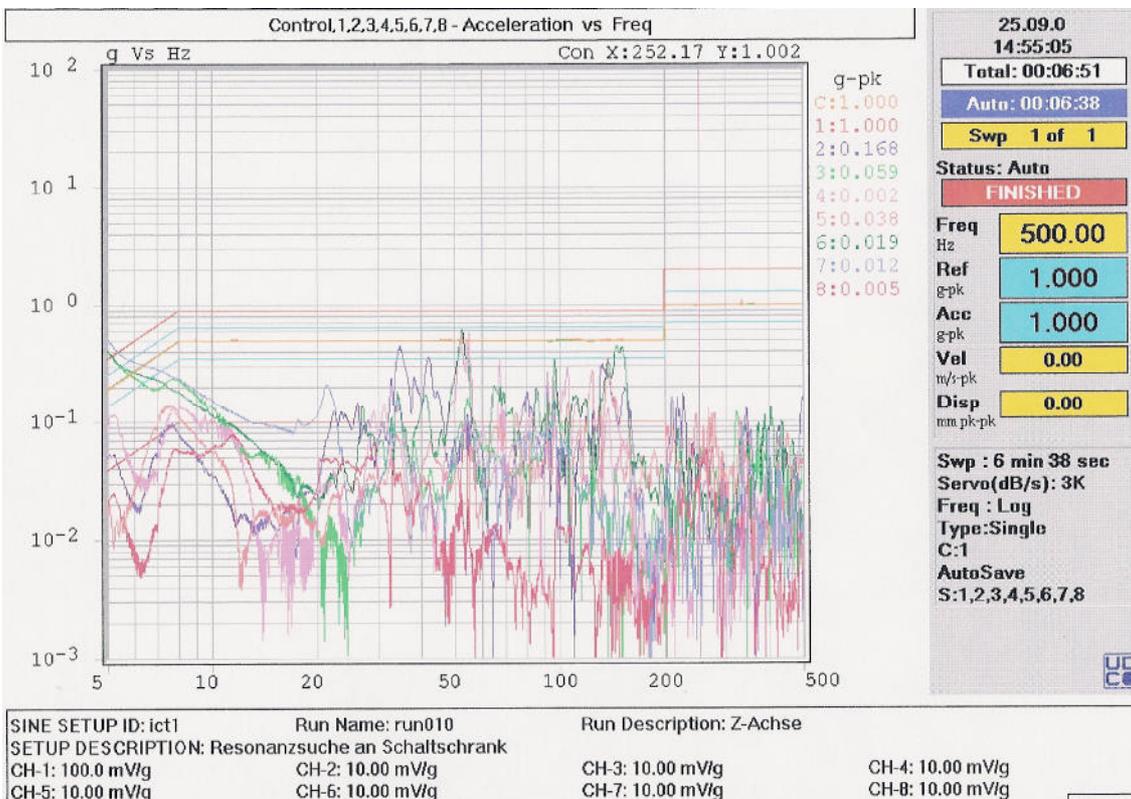
Bild 9 Resonanzsuche mit alter Palette Z-Achse, Dämpfer 60 Shore

Bild 10 Resonanzsuche mit neuer Palette Z-Achse, Luftfederdämpfer

In den Bildern 9 und 10 sind im Vergleich die beiden Transportpaletten zu sehen. Die neue Palette mit den Luftfederdämpfern zeigt hervorragende Werte auf. Über das gesamte Frequenzspektrum ist eine deutliche Dämpfung zu sehen.
