Gutachten

Schimmel - bzw. Feuchteschäden

25.04.2015

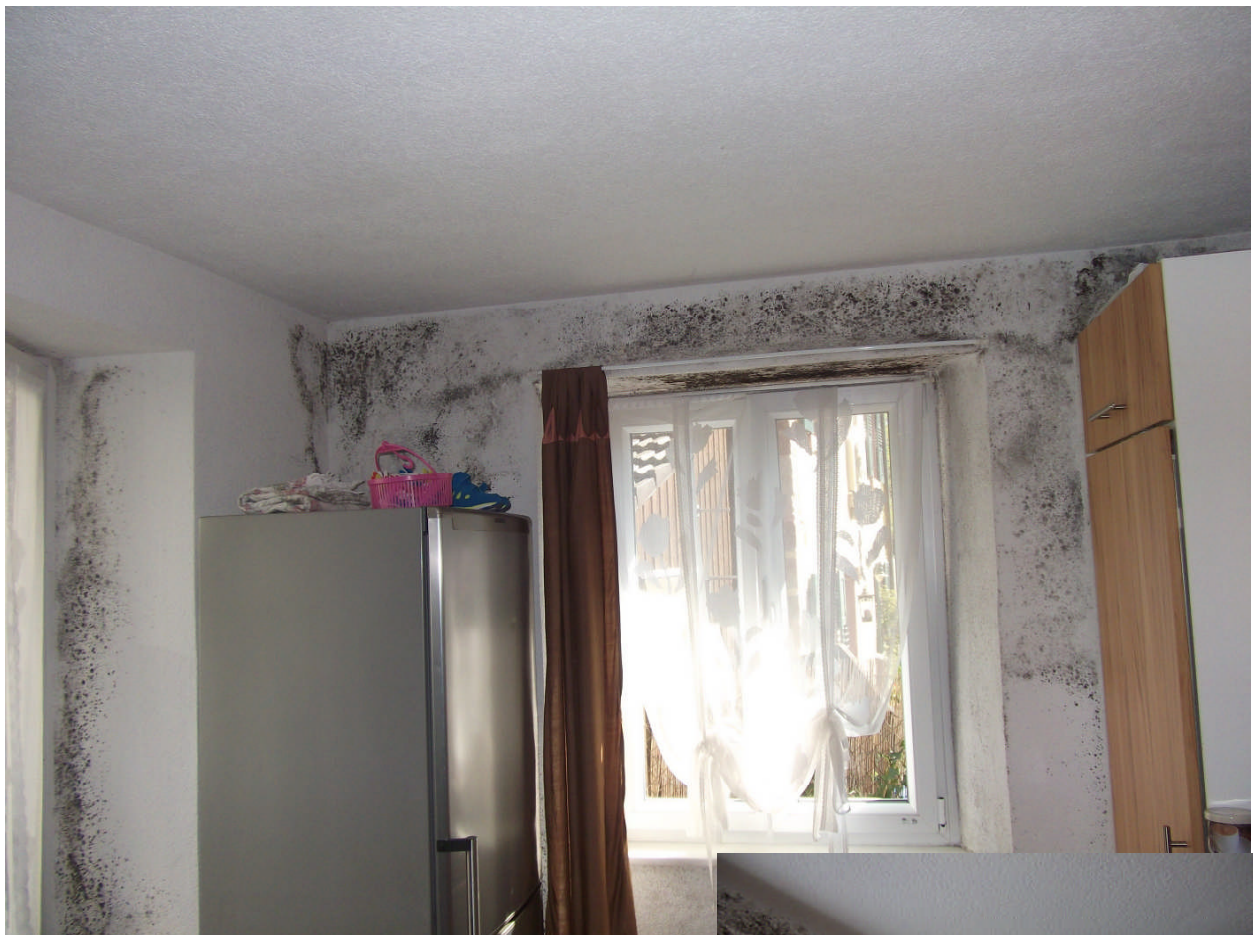
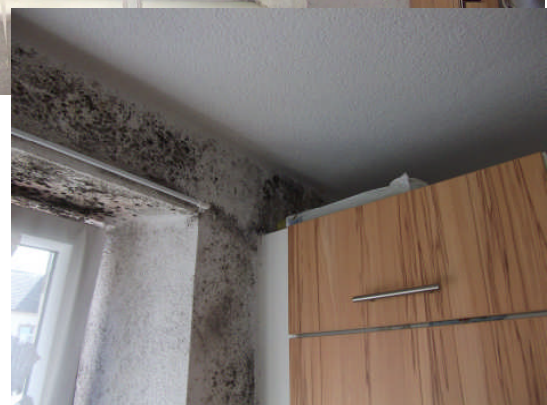
Großflächiger Schimmelpilzbefall in der Küche

- Im Sturzbereich
- An den Laibungen rechts und links
- An der Laibung der Terrassentür
- Oberhalb der Küchenzeile/Schrank

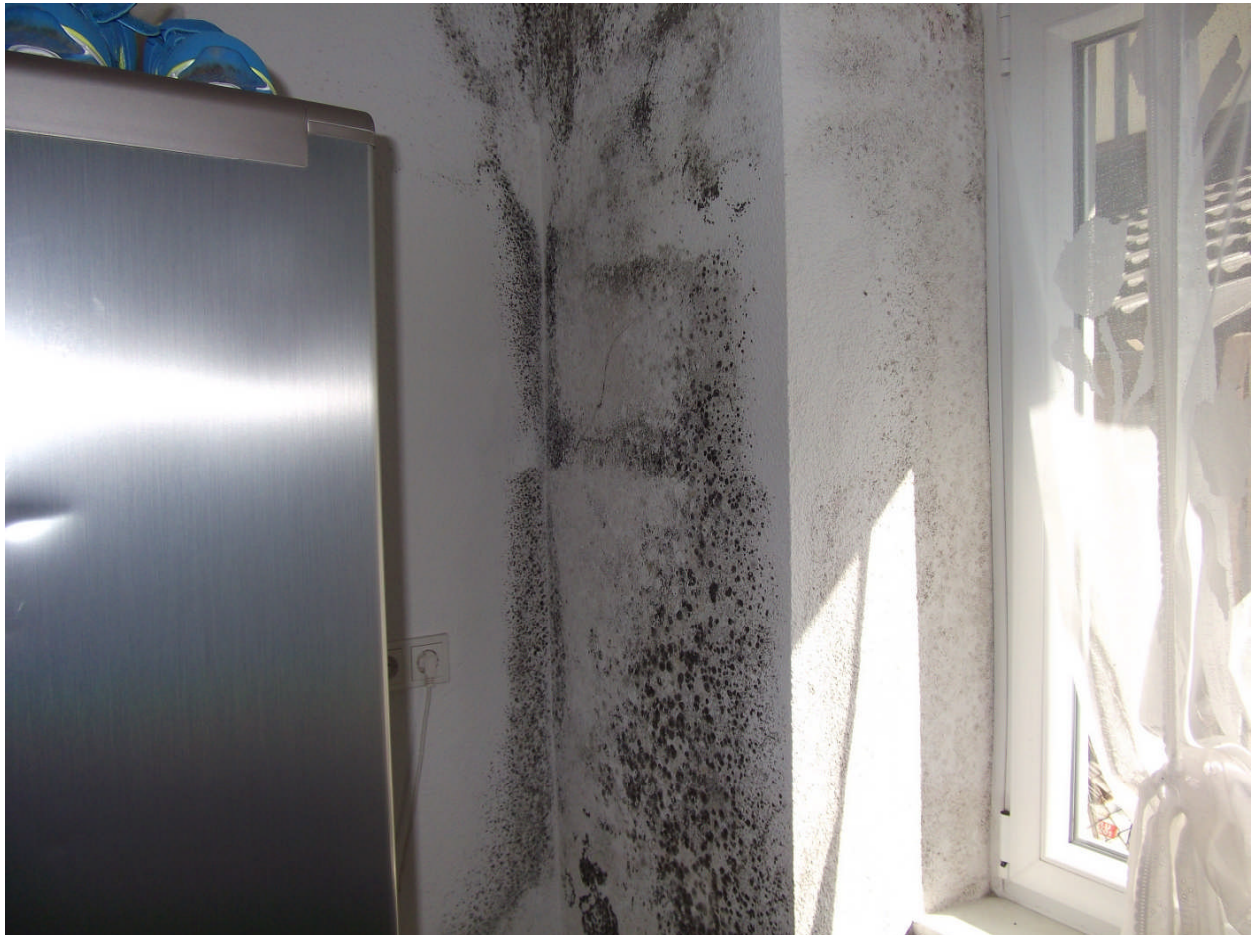
Wie vor: großflächiger Schimmelpilzbefall in der Küche

- hinter dem Kühlschrank

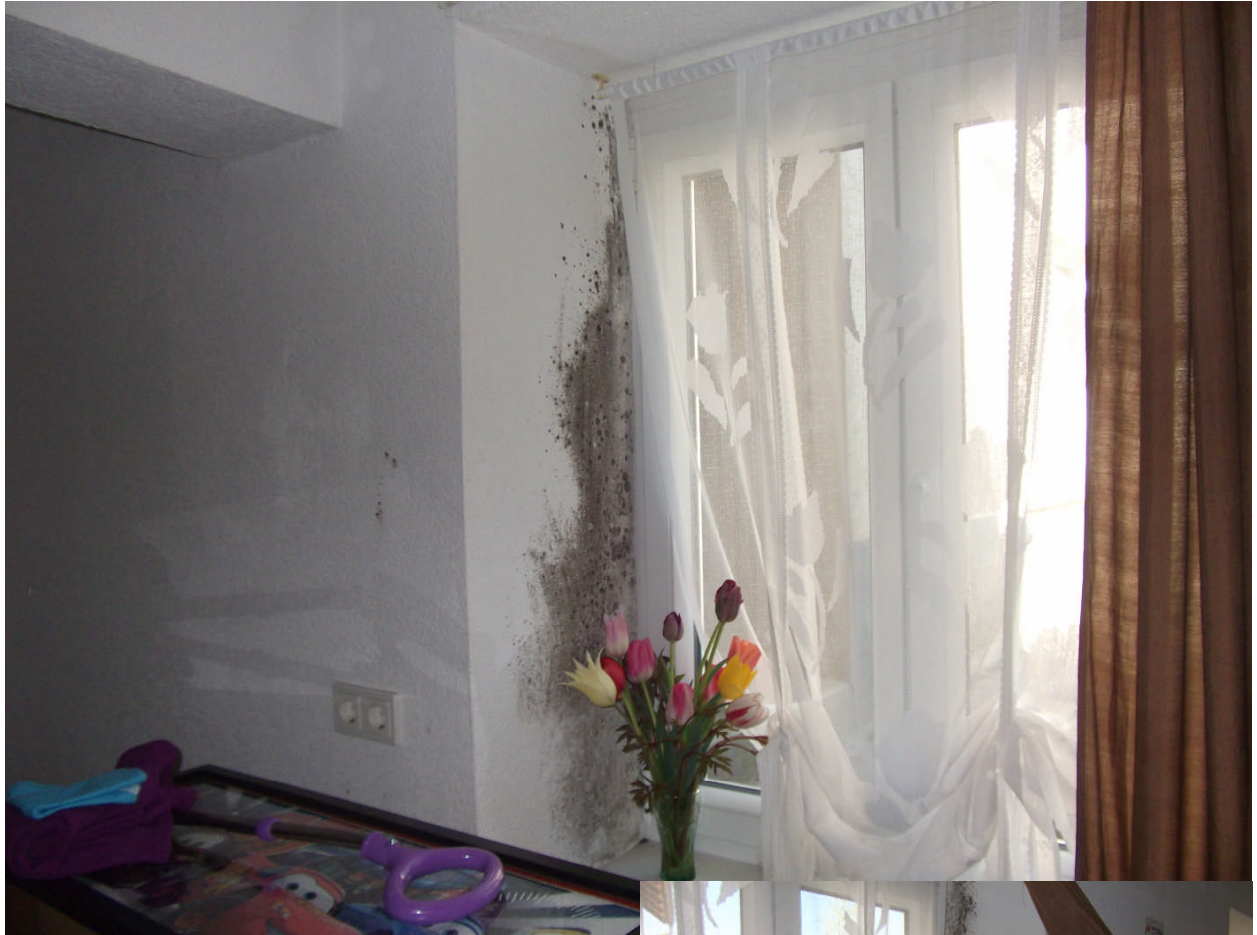
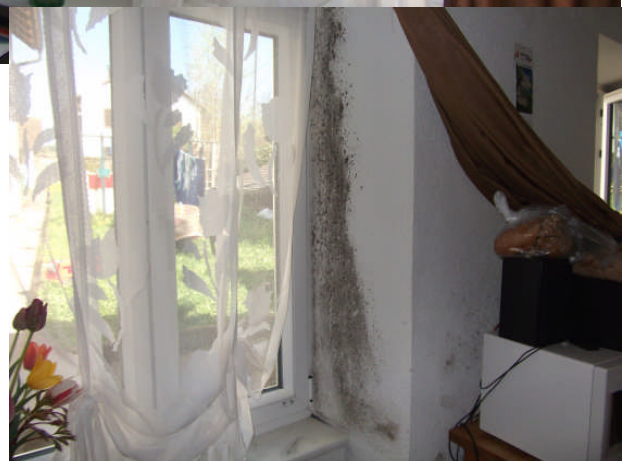
Wie vor: Schimmelbefall an der
Fensterlaibung in der Küche.

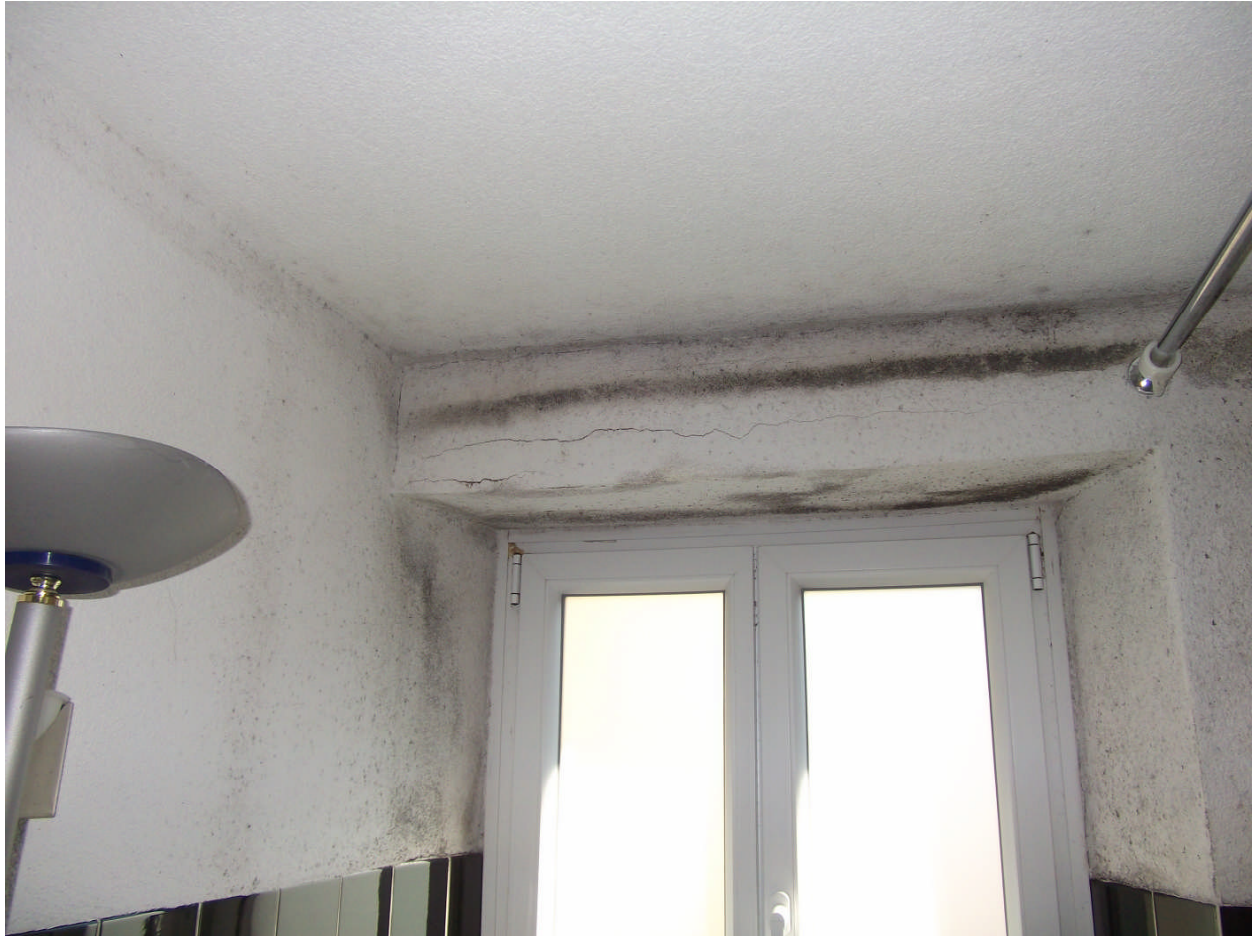
Großflächiger Schimmelbefall im Badezimmer

- im Sturzbereich mit Rissbildung
- an den Laibungen
- am Decken-Wandanschluß

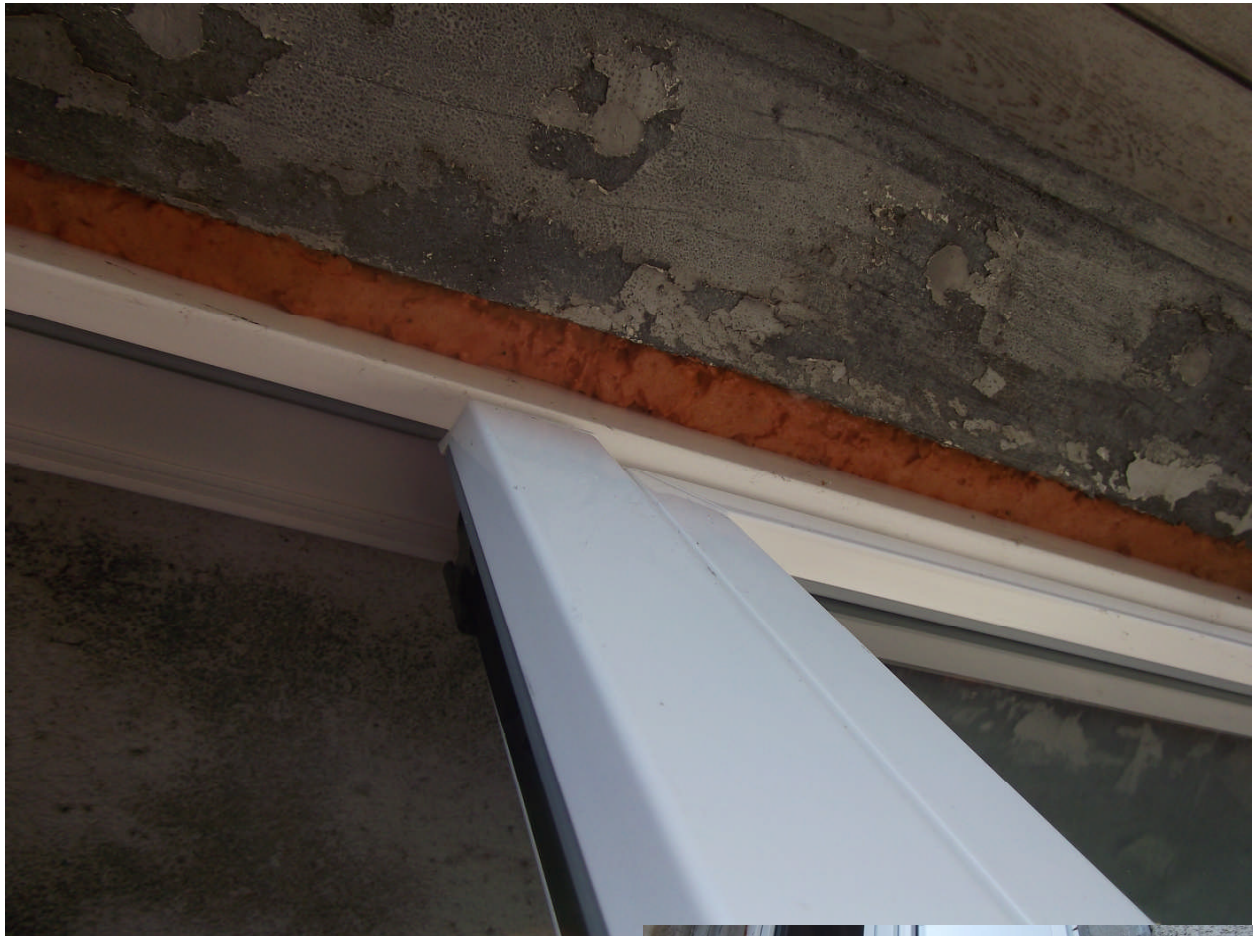
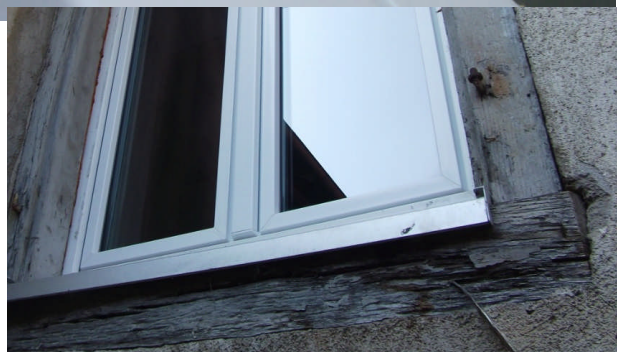
Umlaufender verwitterter Dämmschaum
am Fenster - Wandanschluß

Keine äußere Abdichtung !

Die äußere Abdichtung dient als
Wetterschutzebene und ist dauerhaft
schlagregendicht und gleichzeitig dampfdiffusionsoffen auszuführen.

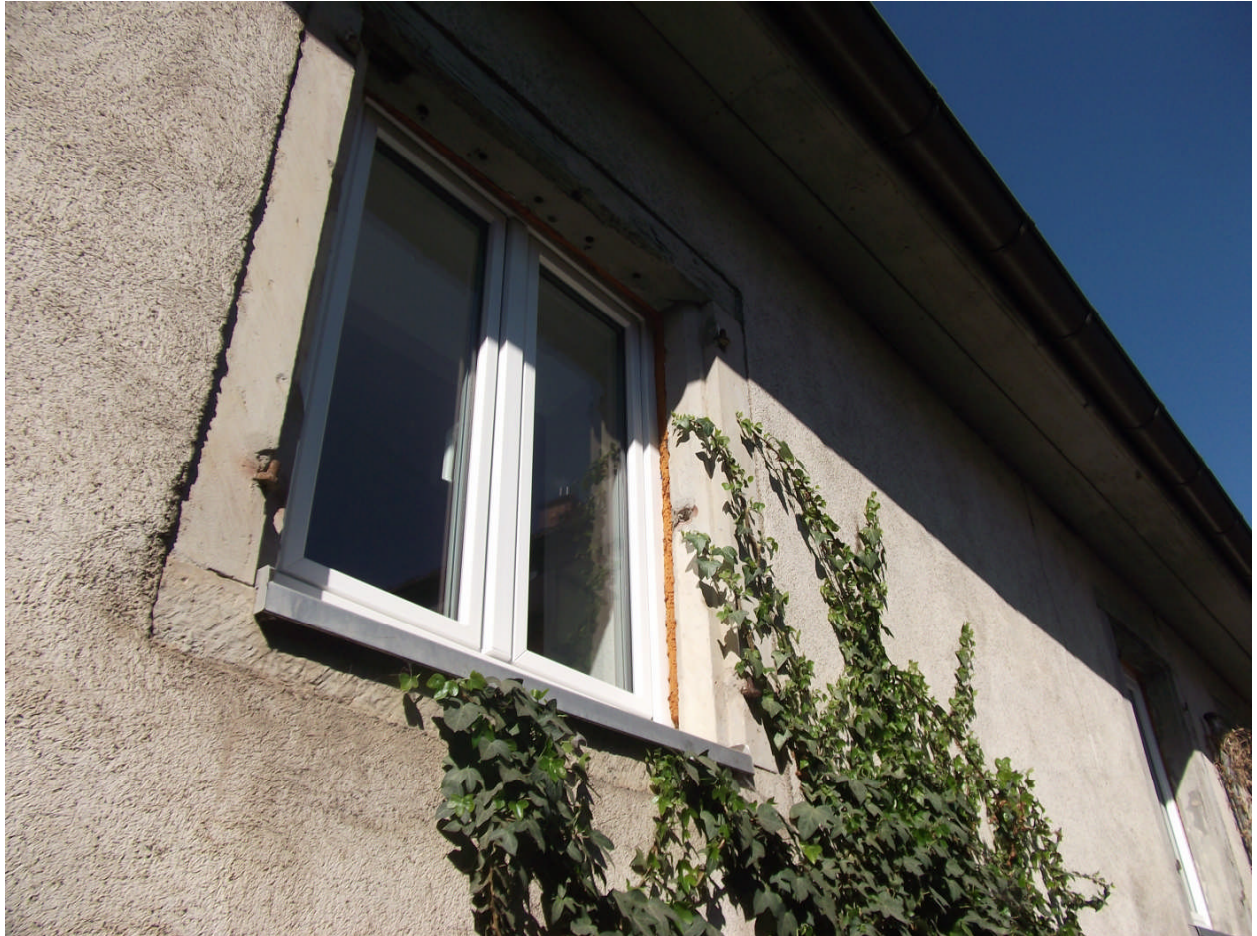
Rissbildung zwischen Holzlaibung und Wand

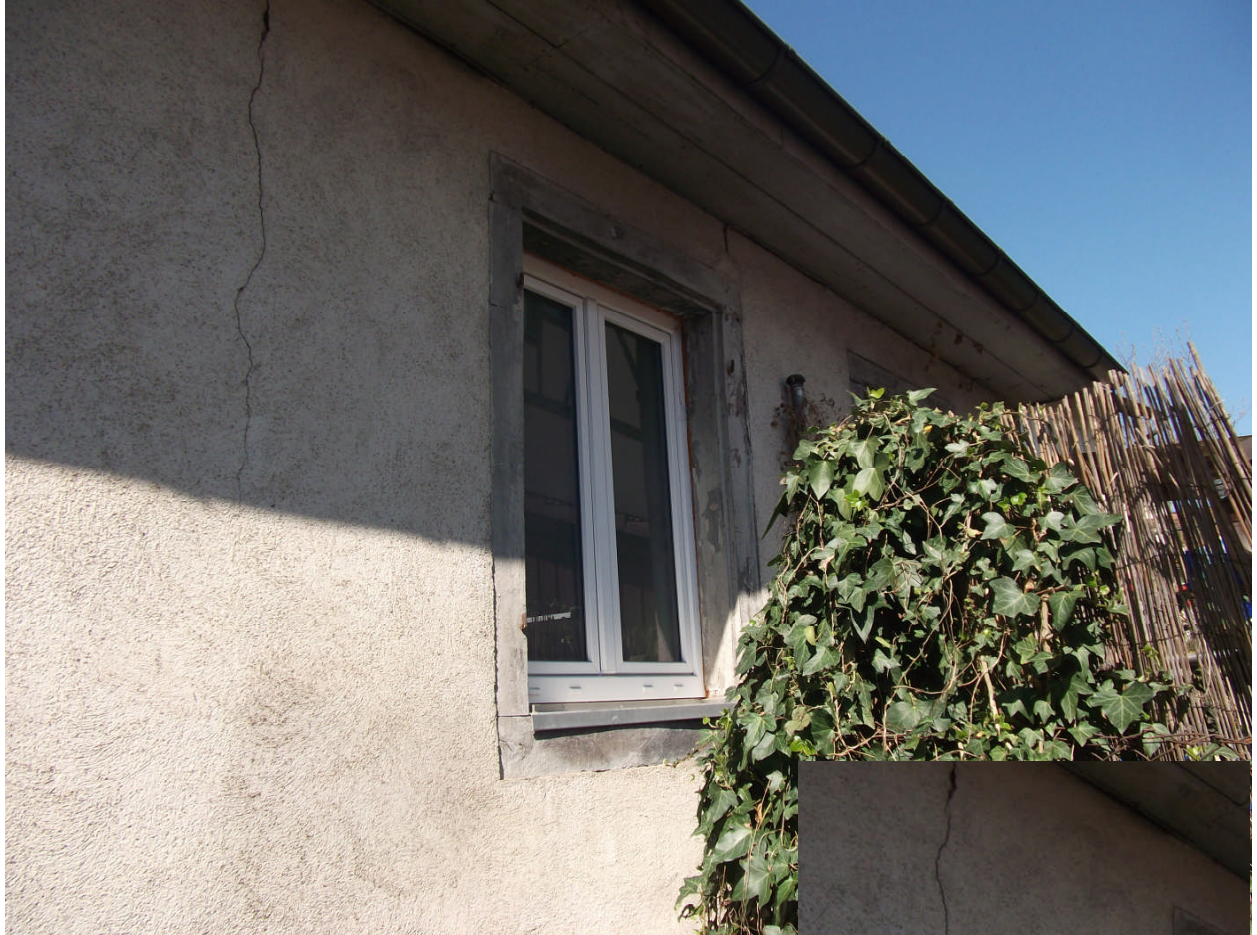
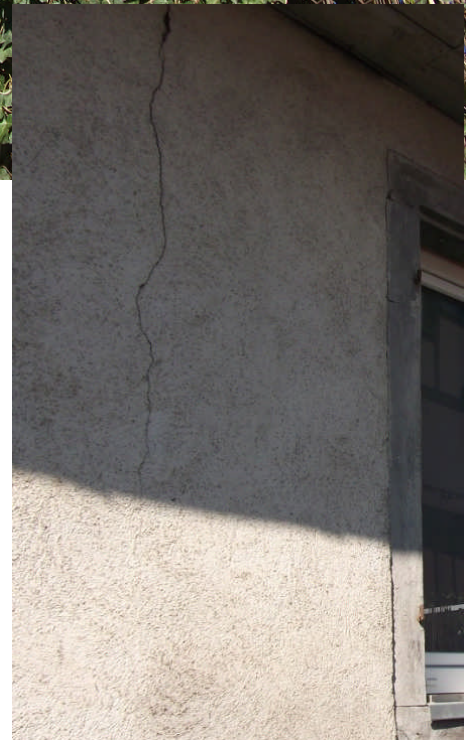
Riss in der Fassade – Breite ca. 4 mm im Mittel
