Perfekter Halt für alle Wetterlagen

Verbesserung der Standsicherheit eines zweischaligen Mauerwerks

Der Einsatz von PU-Schaum zur Wärmedämmung von zweischaligem Mauerwerk ist hinreichend erforscht. Erste Ergebnisse aus Untersuchungen an den Backsteinfassaden einer Hamburger Wohnanlage zeigen jedoch, dass der Schaum auch als statische Sicherung der Vormauerschale verwendet werden kann. Klaus Giffey und Jan Saxler

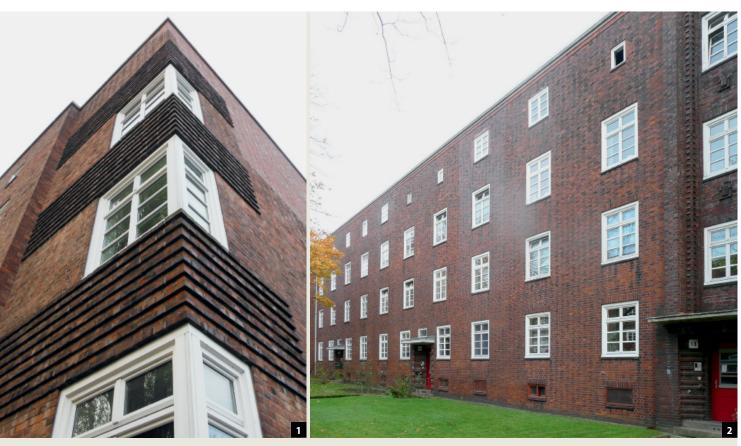
Abb. 1/2: Auf den ersten Blick nicht zu erkennen: Etwa die Hälfte der denkmalgeschützten Backsteinfassaden des Hamburger Wohnblocks hatten kaum noch einen Verbund zum dahinterliegenden tragenden Mauerwerk.

ür ein Wohnquartier mit 404 Wohnungen, das Anfang der 1930er-Jahre in Hamburg Altona erbaut wurde, sollte ein Sanierungskonzept erstellt werden. Wie sich im Rahmen der Voruntersuchungen herausstellte, wiesen die etwa 20.000 Quadratmeter denkmalgeschützter Backsteinfassade (Abb. 1/2) massive Schäden auf,

die teilweise bereits zur Gefährdung der Standsicherheit führten. Nicht nur optisch unbefriedigend waren in der Vergangenheit durchgeführte kleinteilige Reparaturarbeiten, wie zum Beispiel Neuverfugungen, Austausch von Mauerwerk oder Hydrophobierungen. Sie haben der Konstruktion in einigen Fällen sogar zusätzlich geschadet.

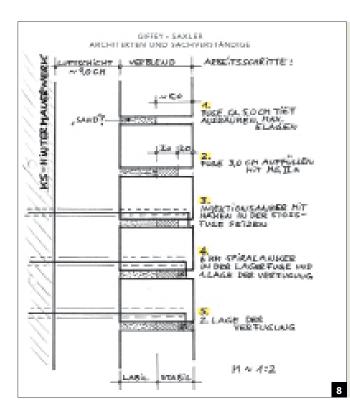
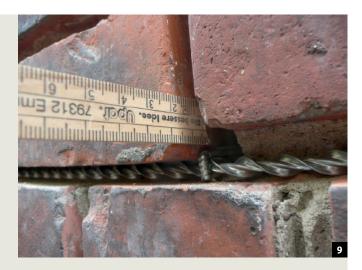
Abb. 8/9: Das ursprüngliche Konzept sah vor, die Fassade in der Fläche mittels Spiralankern zu stabilisieren. Speziell angefertigte Sanierungsanker sollten die Vormauerschale mit der Hintermauerung verbinden.

Eine Standardsanierung mittels Ausräumen der Fugen bis in zwei Zentimeter Tiefe, eindübeln der Sanierungsanker und erneutem Verfugen war nicht möglich, weil die Sanierungsanker mit dem versandeten Mauermörtel keinen Haftverbund mehr eingingen.

Eine daraufhin favorisierte Sanierungsvariante sah vor, die Fugen bis in fünf Zentimeter Tiefe auszuräumen und mit einem hydrophob eingestellten Kalkmörtel als Verankerungsgrund für neue Anker teilweise wieder aufzufüllen. Die Last sollte dann mittels Spiralankern in den Stoßfugen verteilt werden. Speziell angefertigte Sanierungsanker sollten die Fassade wieder mit dem Hintermauerwerk verbinden (Abb. 8/9).

Die Methode wurde vor Ort anhand einer circa 1,5 Qudratmeter großen Musterfläche beprobt. Zwar erwies sich das Konzept in der Praxis als geeignet, um die Fassade dauerhaft zu sichern. Allerdings stellten sich bei allen Beteiligten erhebliche Bedenken bezüglich der Sicherheit der Handwerker während der Ausführung ein: Wenn die Fugen fünf Zentimeter tief ausgeräumt sind, kollabiert dann möglicherweise die Fassade? Das unkalkulierbare Risiko war allen Beteiligten zu hoch.

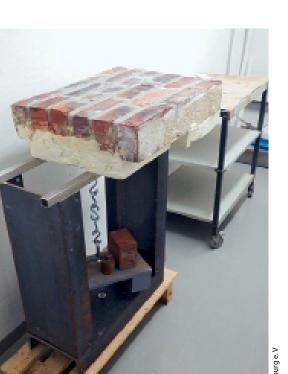
Abb. 10/11: Im Versuch hielt die Verbindung zwischen Ziegeln und PU-Schaum in allen Fällen stand. Abrisse entstanden wenn, dann nur im PU-Ortschaum.

Anschließend wurden aus dem im Labor vorbewitterten Mauerstück circa 5 cm x 5 cm große Prüfstücke für die Haftzugprüfung herausgeschnitten. Um die Proben in die Messvorrichtungen einspannen zu können, wurden sowohl der PU-Schaum als auch die Vormauerziegel auf etwa 2 Zentimeter Dicke zurückgeschnitten. Auf die Schaumund Ziegeloberflächen klebte man Metallplatten mit hochzugfestem Kleber, an die die Messvorrichtung angeschlossen wurde (Abb. 10/11).

Die Verklebung zwischen PU-Ortschaum und Ziegel hielt in allen Fällen stand. Die Haftzugfestigkeit in Anlehnung an die DIN EN 1348 (2007) lag über den Vergleichswerten bei einer Sanierung mit Sanierungsankern.

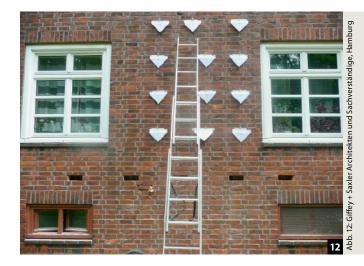
Abb. 12: Unter den Bohrlöchern brachte man Papiertüten an, um zu verhindern, dass Schaum auf der Oberfläche der Backsteine haften bleibt.

Parallel zu den Laboruntersuchungen sollte die Ausführbarkeit in der Praxis getestet werden. Dazu schäumte die Firma Everisol, ein Fachbetrieb für das Einbringen von Kerndämmung aus PU-Schaum, einen etwa 12,0 Quadratmeter großen Bereich der Luftschicht an einer Fassade im Erdgeschoss aus. Bei dem Verfahren wird das Material automatisch in einer mobilen Mischstation aufbereitet und dosiert. Anschließend wird es in flüssiger Form eingespritzt. Der zunächst sehr dünnflüssige Schaum penetriert auch kleinste Fugen und stellt so einen guten Verbund mit der Oberfläche her. Binnen ein bis zwei Minuten schäumt das Material auf und verfüllt so den gesamten Hohlraum.

Der Schaum wird lagenweise eingebracht und so dosiert, dass die Höhe des Schaums etwa 30 bis 40 Zentimeter beträgt. Nach

jeder Lage wird die Höhe des Schaums mit einem Boroskop (Endoskop) geprüft. So kann die Materialmenge für die folgende Lage gegebenenfalls angepasst werden, damit sich eine gleichmäßige Höhe des Schaums einstellt.
