Nieder- und Mittelspannungsanlagen durch Infrarot-Thermografie richtig untersuchen

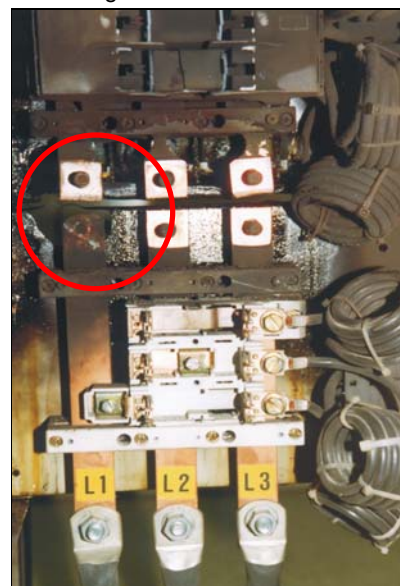
Bild 1 Zu solch einem Brand muss es nicht erst kommen

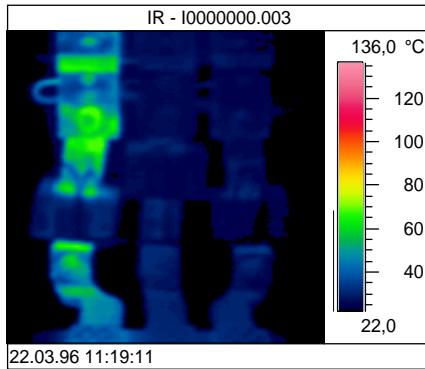
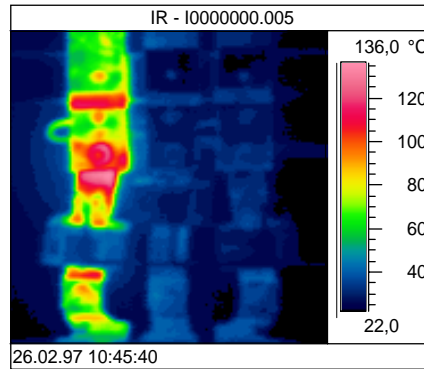
Leiter		:	L1	L2	L3
Nennlast	(A)	:	1.000	1.000	1.000
Belastung während der Messung	(A)	:	500	500	500
Belastung in Prozent	(%)	:	50	50	50
maximale Objekttemperatur	(°C)	:	136	35	35
gemessene Übertemperatur	(ΔT in K)	:	101	-	-
Temperatur bei Nennlast	(°C) ca.	:	300	-	-
Fehlergruppe	(1 - 4)	:	4	-	-

Bild 3 Temperaturanstieg einer Schienenverbindung innerhalb eines Jahres
 a) maximale Temperatur 68°C im März 1996
 b) maximale Temperatur 136°C im Februar 1997

Die in den Bildern 3 und 4 gezeigte Fehlerstelle konnte aus betrieblichen Gründen nicht gleich beseitigt werden. So hatte der Prüfer diese Fehlerstelle ein Jahr später nach erneuter turnusmäßiger Kontrolle der gesamten elektrischen Anlage wieder lokalisiert. Nach einem Jahr stieg die Temperatur bei gleichbleibender Belastung auf über das Doppelte (Bild 3).

Bei Hochrechnung auf Nennlast würden sich die in der Tabelle 1 angegebenen Temperaturen ergeben.

Während der Reparatur zeigte sich, dass an den Kontaktflächen der beiden Metalle eine Verfärbung sowie eine voranschreitende Oxidation zu verzeichnen waren. Um den Schaden dauerhaft zu beseitigen, wurden AlCu-Scheiben zwischen die beiden, unterschiedlichen Metalle gelegt, um die in ihrer Spannungsreihe im Periodensystem weit auseinander liegenden Metalle fachgerecht miteinander ver-

Bei der vorliegenden Schienenverbindung erfasst die berührungslose IR-Messungen zwei in ihrem Emissionswert stark voneinander abweichende Werkstoffe. Unzureichendes physikalisches Fachwissen führt auch hier mit größter Wahrscheinlichkeit zu falschen Messergebnissen.

Oberflächen mit kleinen Emissionswerten lassen die wahren Temperaturen bei den Messungen erheblich kleiner erscheinen, wenn dies nicht entsprechend berücksichtigt wird. Somit stufen unerfahrene Prüfer die Schäden nicht entsprechend ein und veranlassen notwendige Schritte zu deren Beseitigung nicht rechtzeitig.

Wie schon anfangs erwähnt, sollte man vermeiden, unterschiedliche Metalle miteinander verbinden zu wollen (die in ihrer Spannungsreihe im Periodensystem weit auseinander liegen, siehe Bild 3). Jeder hat im Chemieunterricht schon einmal etwas von dem galvanischen Element gehört, bei dem bei Berührung und Feuchtigkeit eine Zersetzung des unedleren Metalles im Laufe der Jahre zu verzeichnen ist. Sollte die Verbindung unterschiedlicher Metalle nicht zu umgehen sein, so sind bei einer Aluminium- Kupfer- Verbindung AlCu-Scheiben einzusetzen.

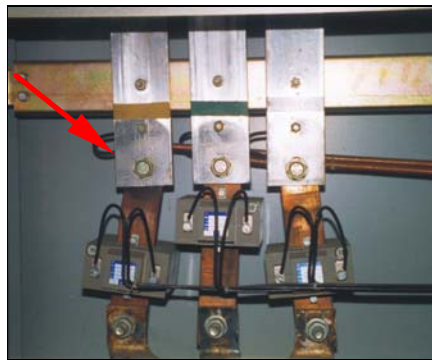
Bild 4 Originalfoto der im Infrarotbild dargestellten Schwachstelle aus dem Jahre 1997. An dem Aluminium, dem Kupfer oder auch den Schrauben ist keine Erwärmung zu erkennen.

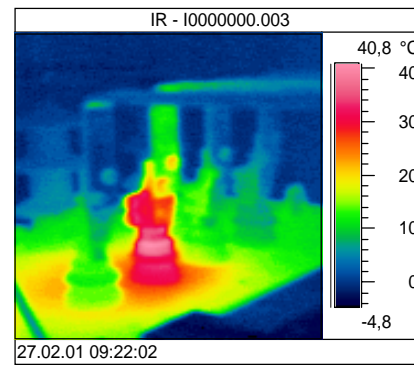
Bild 5 Thermische Schwachstelle im Transformatorinneren an einem 20/0,4kV Transformator. Bereits das IR- Bild zeigt eine eindeutige Ursache der Erwärmung, welches durch eine Öl-Gas- Analyse nochmals bestätigt wurde.

Im IR- Bild 5 ist eine thermische Schwachstelle eines 20/0,4kV Trafo's zu erkennen. Eine Trafodurchführung weist eine ca. 30°C höhere Temperatur als die anderen 0,4kV Trafokerzen auf. Hier bestand auf Grund des IR- Bildes die Vermutung, dass es sich um eine Fehlerstelle im Inneren des Transformators handelt. Die heiße Stelle war an der Verbindung der Trafodurchführung im Ölbad zu vermuten. Der Transformator muss zur Behebung des Schadens außer Betrieb genommen und geöffnet werden. Nur Fachleute erkennen auf Grund des IR- Bildes und langjähriger Erfahrung die Erwärmungsursache im Inneren des Trafo's und können somit richtige Instandsetzungsmaßnahmen empfehlen.

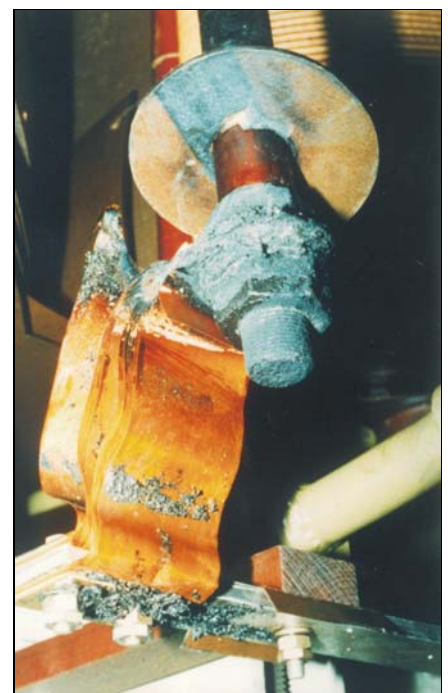
Das Bild 6 zeigt eine derartige Verbindung im geöffneten Zustand eines Transformators, allerdings an einem 110/10kV Trafo (gehört nicht zum IR-Bild 5). Die Schraubverbindung hat sich gelöst und ist sehr stark in Mitleidenschaft gezogen worden. Ein Kupferband der Dehnungslasche ist schon weggebrannt. Dies hätte zum Ausfall oder zur Zerstörung des Transformators ohne Vorwarnung geführt. Auch diesen Schaden hat eine IR- Messung noch rechtzeitig aufgedeckt, bevor ein unerwarteter Trafoausfall weitere Kosten nach sich gezogen hätte. Sofort im Anschluss an die Messung hat der Prüfer dem Betreiber des Transformators eine Untersuchung des Trafoöles durch eine Öl- Gas- Analyse empfohlen, um weitere Sicherheit bei der Schadensanalyse zu erhalten und die aufwendige Trafoöffnung nicht umsonst durchzuführen. Die rechtzeitige Instandsetzung nach Befund konnte nach Angaben des Betreibers einen Schaden von 0,5- 0,7 Mio. EURO am Großtrafo verhindern.

Bild 6 Schaden an einem 110/10 kV Transformator durch Überhitzung

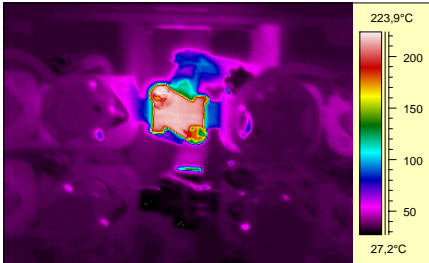
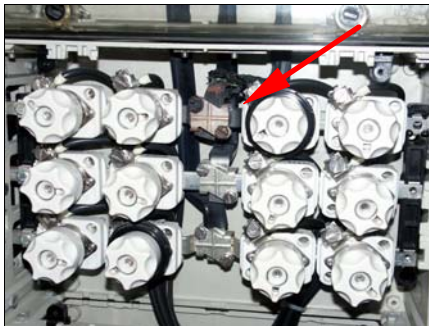
Bild 7 Klemmleistenanschluss

Bei den Fehlerstellen in den Bildern 7 und 8 handelt es sich um Sicherungselemente, in denen das Schadensbild schon weit fortgeschritten ist und die Anlagen kurz vor dem Ausfall oder einem Brand stehen. Das Bild 7 zeigt einen Sicherungskasten, in dem sich Schraubsicherungen befinden. Der obere Klemmleistenanschluss ist durch die hohen Temperaturen stark oxidiert und die Kabelisolierung verbrannt. Hier haben sich vermutlich die Schraubverbindungen gelöst.

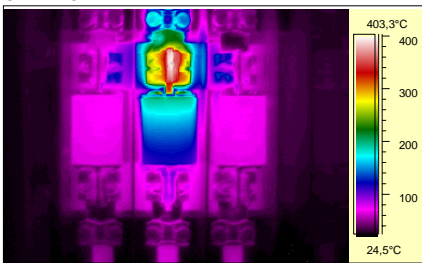
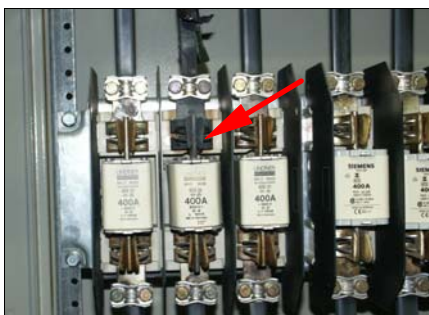
Bild 8 NH - Sicherung

Im Bild 8 ist der Federkontakt der NH-Sicherung im Laufe der Zeit so stark ermüdet, dass die Klemmkraft nicht mehr ausreicht um die elektrische Leistung zu übertragen. Der Übergangswiderstand steigt so sehr an, dass es bis zum Glühen der Anlagenteile kommen kann. Bei dieser Sicherung sind es schon über 400°C. Durch die starke Erwärmung lässt die Federkraft der Sicherungsklemmung immer mehr nach, der Übergangswiderstand wird größer und die Anlage fällt im ungünstigsten Fall aus.

Im ungünstigen Fall werden die brennbaren Isolationen oder Teile in der unmittelbaren Umgebung in Brand gesetzt und es kommt zu einem Betriebsbrand. Somit ist es auch sehr gut nachzuvollziehen, warum die Brandschutzversicherungen hier so große Risiken in der Brandentstehung sehen.

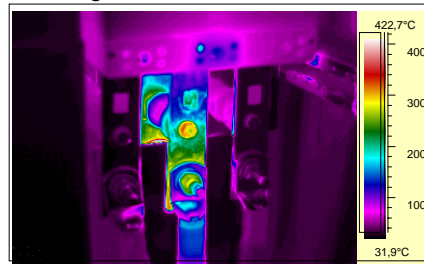
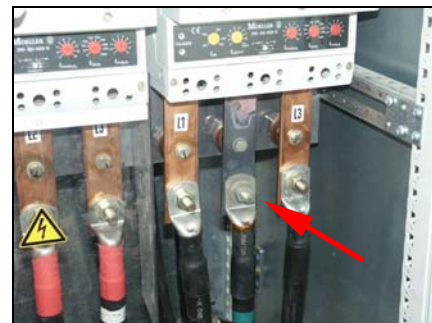
Bild 9 Leistungsschalteranschluss

Am unteren Anschluss des Leistungsschalters (Bild 9) hätte schon eine Sichtkontrolle den Fehler aufgespürt. Aber werden regelmäßig alle elektrischen Anlagen einer Sichtkontrolle unterzogen? Oft ist es in den Schaltschränken dunkel. Es gibt sehr viele elektrische Anlagen und für derartige Begehungen bleibt keine Zeit. Die Elektroabteilungen sind unterbesetzt, und man ist kaum in der Lage die ständig anstehenden Arbeiten und Reparaturen zu bewältigen, um die Produktion am Laufen zu halten. Kein Einzelfall- und oft leider die Regel in Produktionsbetrieben. Um so wichtiger sind die regelmäßigen Kontrollen der Elektroanlagen durch IR- Untersuchungen.

Am unteren Anschluss vom Leiter L2 des Leistungsschalters im Bild 9 ist das Kupfer schon stark verfarbt. Dauerlauf eines Kompressors hat den Schraubanschluss auf eine Temperatur von fast 423°C ansteigen lassen, obwohl er bei der Montage mittels Drehmomentenschlüssel angezogen wurde. Die Ursache der starken Erwärmung kurz nach der Inbetriebnahme ist banal: Weil die Bohrungen in den Kabelschuhen zu klein waren, hat man diese bei der Montage aufgebohrt. Da Kupfer beim Bohren stark "schmiert", kommt es an der Austrittsstelle des Bohrers zu einer Gratbildung. Dieser Grat wurde nicht gewissenhaft entfernt. So fließt der Strom an diesem Leistungsschalter trotz fest angezogener Verschraubungen nur über den kleinen Querschnitt der Gratfläche.

Diese kleine Querschnittsfläche des Grades führt bei hohem Stromfluss zu einer sehr starken Erwärmung. Wahrscheinlich wird es zum Wegschmelzen oder einer starken Verformung des Grades gekommen sein. Auf einmal ist nun die Schraube locker, obwohl diese bei der Montage fest angezogen war. Ist die Temperatur an den Bauteilen so weit angestiegen, wie man es hier sieht, muss man das ganze Bauteil auswechseln, da eine starke Oxidschicht den Übergangswiderstand deutlich erhöht - auch im Inneren des Leistungsschalters. Ein weiteres Betreiben des Leistungsschalters wäre sehr riskant und der nächste Ausfall sicher.

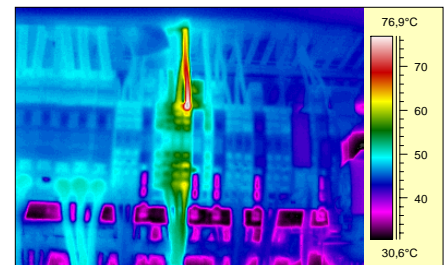
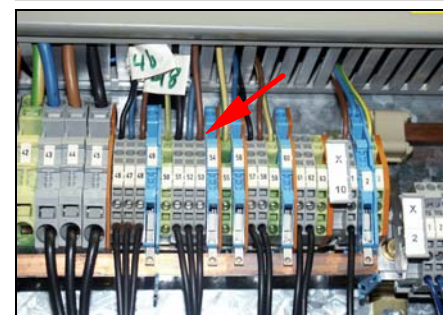
Bild 10 Kabel auf Klemmleiste

Oft sind es nur Kleinigkeiten, die zum Ausfall der Anlagen oder einem Brand führen. Der im Bild 10 dargestellte heiße Kabelanschluss an der Klemmleiste wäre bei einer Sichtkontrolle nicht aufgefallen, da sich die Kunststoffummantelung noch nicht verfärbt hat. Die Ursache war eine lose Schraubverbindung, welche die Temperatur auf fast 80°C ansteigen ließ. Da solche Fehlerstellen nicht mit dem bloßen Auge sichtbar sind, lassen sich derartige Erwärmungen nur mit der Thermografiemessung lokalisieren. Eines der größten Vorteile dieser Messung ist, dass man die Fehlerstellen im Anfangsstadium der Erwärmung entdeckt und eine Beseitigung der fehlerhaften Verbindung meist ohne großen Zeitaufwand möglich ist.

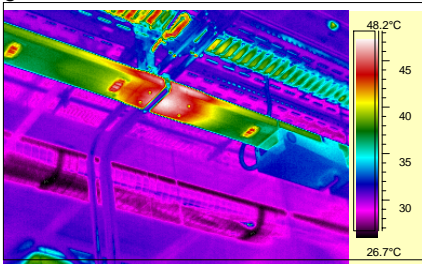
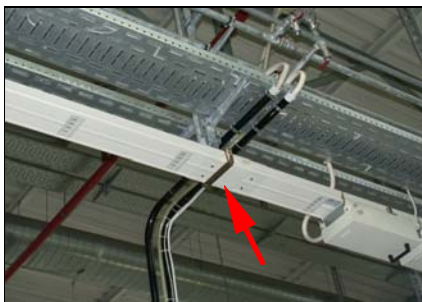
Bild 11 zeigt ein fehlerhaftes BD-System. Solche Stromschienensysteme sind in Betrieben häufig anzutreffen, weil sie eine variable Stromzuführung für Maschinen gewährleisten. Da diese Systeme jedoch in 3 - 4m Höhe angebracht werden und oft über Maschinen verlaufen, sind sie sehr schwer zugänglich. In diesem Fall ist eine turnusmäßige Überprüfung mittels IR-Kamera ebenfalls sehr anzuraten, um die Fehlerstellen nicht erst beim Brand oder dem Ausfall des BD-Systems zu entdecken. Auch eine Sichtkontrolle ist hier nur bedingt möglich. Die BD-Systeme erfordern ebenfalls hochwertige IR-Kamerasysteme mit Wechselobjektiven, um diese fachgerecht untersuchen zu können.

Bild 11 defektes BD- System

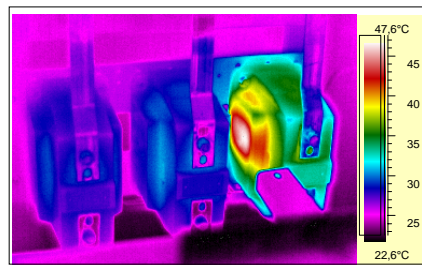
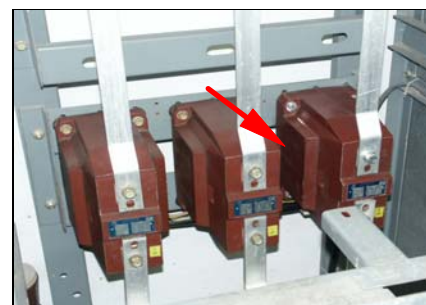
Einen Fehler im Inneren eines 20kV Stromwandlers zeigt das IR- Bild 12. Bedingt durch die Innenraumanlage war hier sehr wenig Platz vorhanden und die

Aufnahme musste mit einem 40° Weitwinkelobjektiv gespeichert werden. Da die Thermografie an Elektroanlagen oft eine vergleichende Messung ist, muss man häufig alle 3 Leiter temperaturmäßig erfassen, um die Schwachstelle richtig beurteilen zu können. Die gemessene Temperatur von 47,6°C ist normalerweise nicht kritisch. Doch bei diesem rechten Wandler ist trotzdem ein schneller Austausch anzuraten, da ein Vergleich der drei Leiter deutlich die starke Temperaturerhöhung des Wandlers am Leiter L3 im Bild 12 erkennen lässt. Diese Fehlerstelle wäre weder durch eine Sichtkontrolle noch durch ein Nachziehen der Schraubverbindungen im stromlosen Zustand zu erkennen gewesen. Durch die in Gießharz ausgeführte Stromwandlerart, besteht hier die große Gefahr, dass er irgendwann explodieren wird.

Bild 12 defekter 20 kV Wandler

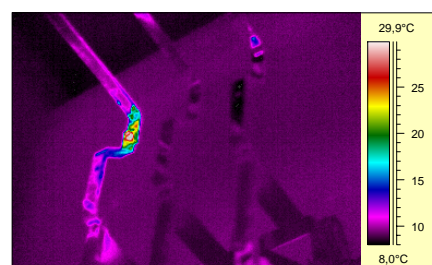
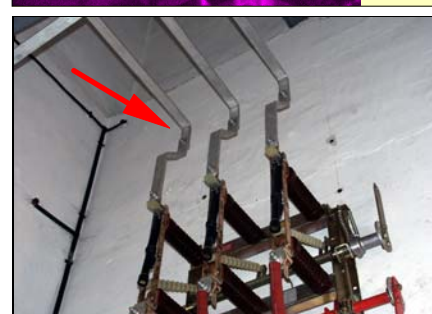
Bild 13 10kV Schraubverbindung

Bei dem nächsten Beispiel im Bild 13 handelt es sich um eine 10kV Schraubverbindung zwischen dem Abgangstrenner und der Sammelschiene. Derartige thermische Fehler an Schraubverbindungen sind sehr häufig.
