ENDEAVOUR

Und wie alles begann

Modellportrait einer Legende
Bildbericht von Ernst Albrecht

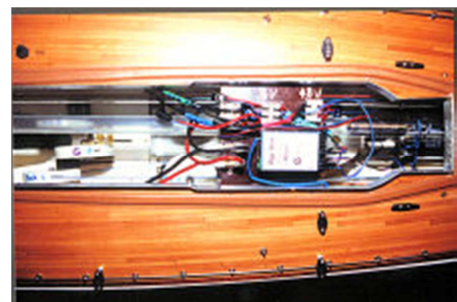
Das braune Leinenband um den Rahmen der Kajütöffnung, außerdem erkennbar die hochgelegte Elektronik

Für die Abdichtung zwischen Kajüte und Deck habe ich ebenfalls Armaflexstreifen, ca. 10 x 3 mm geschnitten. Die Außenkonturen der Kajütform plus ein Überstand von ca. 1-2 mm wurden auf das Deck angezeichnet. Nach diesem Anriß klebt man dann die Dichtungsstreifen auf das fertig lackierte Deck auf. Dieser Gummi ist weich und kann leicht beschädigt werden, es empfiehlt sich, über das Gummi einen braunen Tesa-Gewebebandstreifen zu kleben.

Die Kajüte wird durch 4 Stck. Spezialschrauben in Querverbindung mit dem Deck verbunden. Um die Schrauben durch die Bohrungen in die Gewinde zu bekommen, wird die Kajüte heruntergedrückt. Der von der Gummidichtung erzeugte Gegendruck dichtet die Kajütöffnung ab. Die Kajütür und das Schiebeluk habe ich von innen mit dem Knetgummi abgedichtet, alle Knetgummi-Oberflächen werden mit Talkum abgestrichen.
