Restauration eines 'Notradio'

Das im folgenden beschriebene Gerät wurde bei Ebay als 'Notradio' bzw. Eigenbaugerät angeboten und war, da sowohl die Röhre als auch der Lautsprecher fehlte, günstig zu haben.

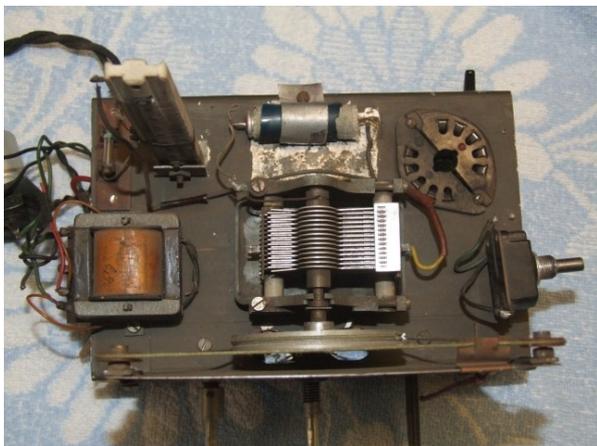
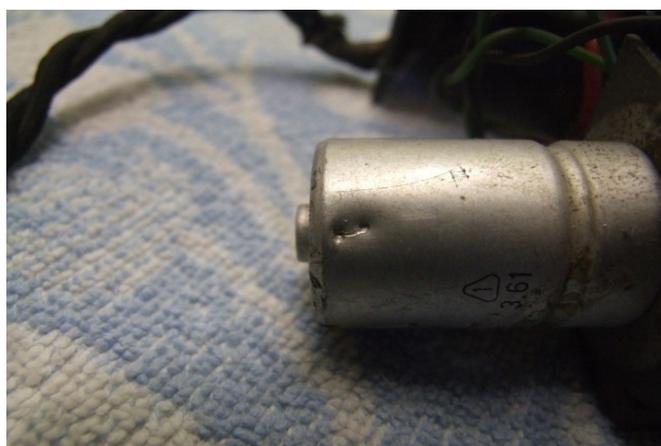
Die folgenden Bilder zeigen den Zustand des Chassis sowie den beschädigten Siebkondensator vor der Aufarbeitung, gut erkennbar auch die aus zwei Hälften zusammengesetzte 10-polige Stahlröhrenfassung:

Irgendwann wurde aus dem Gerät der Lautsprecher samt Übertrager sowie die Röhre entnommen, bei der Demontage des Lautsprechers wurde wohl der Siebelko beschädigt, so dass dieser ausgetauscht werden muss.

Weiterhin muss der Siebelko für die Gittervorspannung (im Bild weiter oben oberhalb des Drehkondensators erkennbar) ausgetauscht werden, da dessen Dichtungen bereits porös waren.

Da in meinem Röhrenbestand eine UEL51 vorhanden ist, wurde das defekte Netzkabel entfernt und ein provisorischer Netzanschluss für einen ersten Funktionstest hergestellt. Die bereits im Vorfeld als defekt erkannten Elkos wurden ausgetauscht und das Chassis über einen vorhandenen Ausgangsübertrager (100V-Übertrager aus der ELA-Technik) mit einem Lautsprecher verbunden.

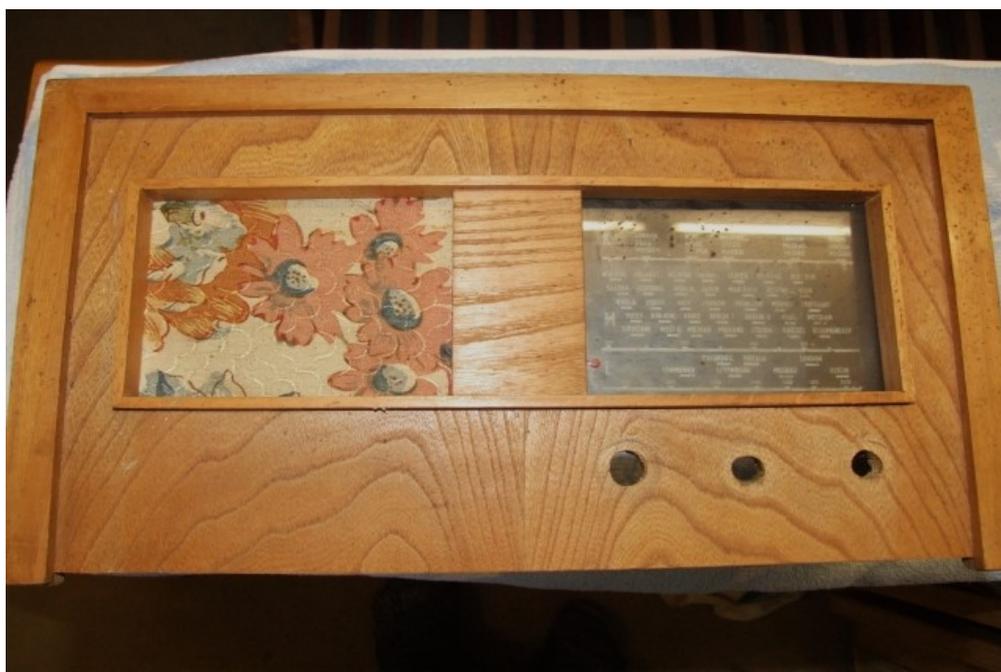
Das Gehäuse vor dem aufarbeiten:

Das Gerät befand sich bei der Anlieferung in einem optisch guten Zustand. Es war kaum Staub im inneren vorhanden, äußerlich befinden sich am Lautsprecherstoff sowie an Gehäuse und Senderskala braune Flecken (Fliegenkot?) sowie einige wenige weiße Farbspritzer an einer Geräteseitenwand.

Das Holz des Gehäuses war leicht rau und offensichtlich unbehandelt.

Das Gehäuse wurde mit feinem Glaspapier sauber geschliffen und dreimal mit Wachslasur gestrichen.

Nach mehrtägiger Durchtrocknung der Lasur wurde das Gehäuse mit einem weichen Tuch etwas aufpoliert.

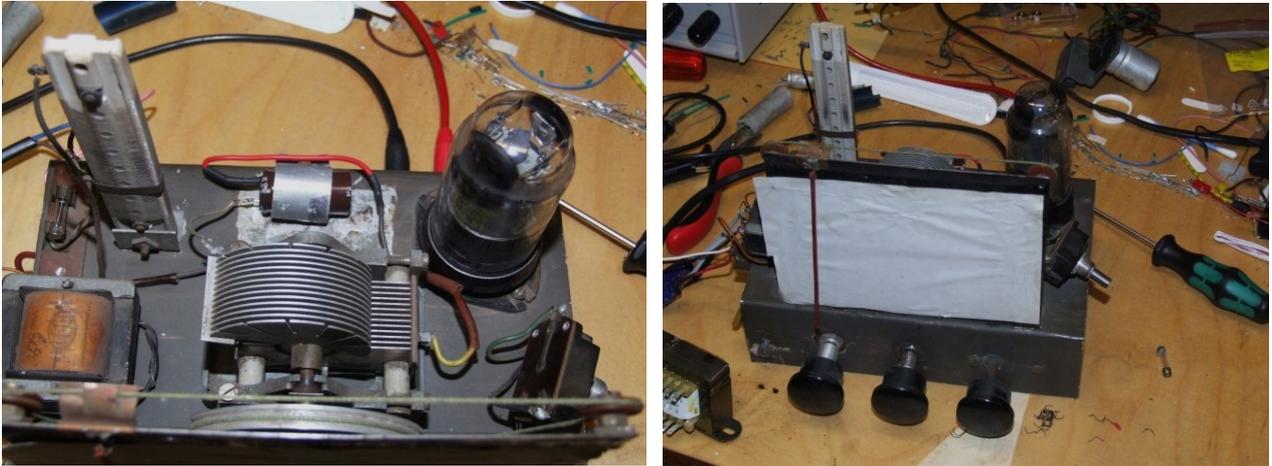
Hier das Chassis nach dem ersten Probelauf auf dem Werkstisch in meinem 'Werkstättle', im linken Bild ist oberhalb des Drehkondensators der neue Elko für die Gittervorspannung zu erkennen:

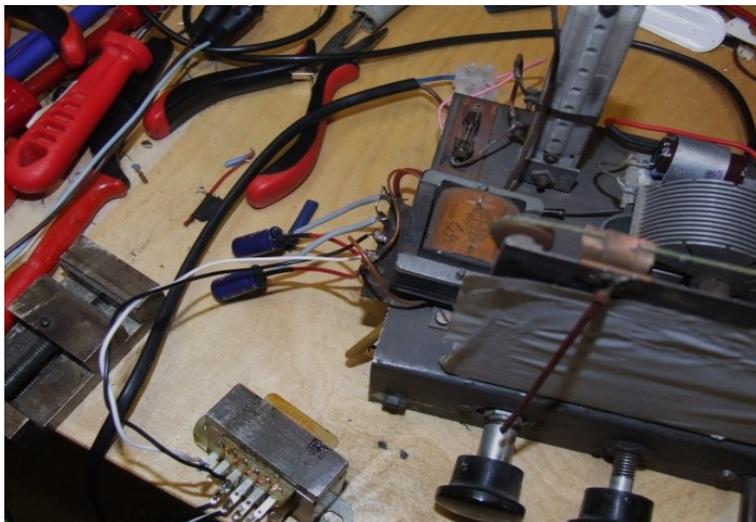
Im Bild links die neuen Siebkondensatoren des Netzteils, links unten der Lautsprecherübertrager:

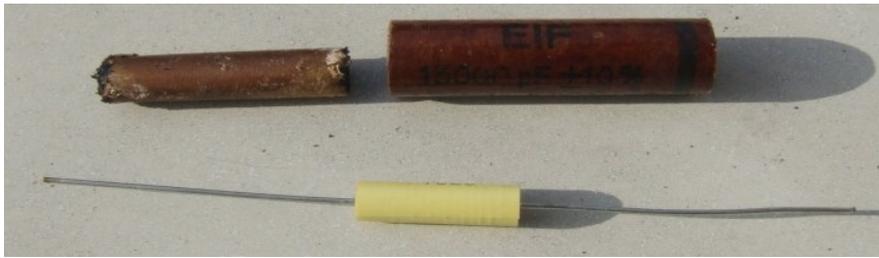
Bei der Überprüfung des Chassisinneren wurde noch ein weiterer defekter Kondensator gefunden.

Links der aus der Hülse geschobene Kondensatorwickel, rechts die Papphülse und darunter ein neuer MKP-Kondensator zum Einbau in die Papphülse.

Dieser wurde ausgehöhlt, das Papprohr mit einem Neuteil bestückt und die Hülse mit schwarzem Sanitärsilikon verschlossen.

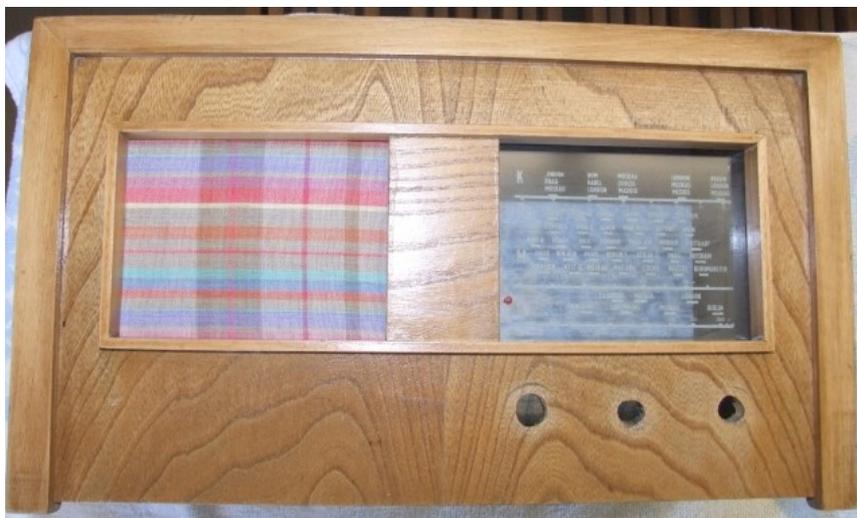
Nach Montage des Lautsprecherrahmens und der Senderskala sieht das Gerät nun so aus:

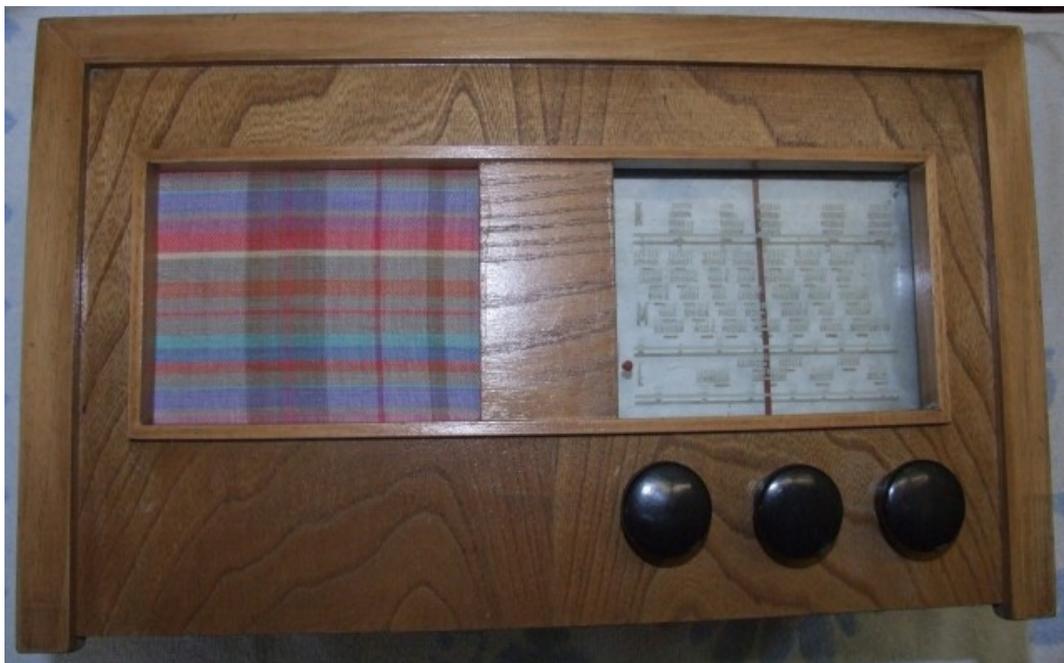
Nach dem Wiedereinbau des Chassis in das Gehäuse und dem Herstellen der Verbindungen von Chassis zum Übertrager ist das Gerät wieder betriebsbereit.
