Gutachten

Zum Zwecke Der Ursachenfindung über Schimmelbildung,
und des Vorschlags der Möglichkeiten der
Sanierung an der

Objekt Wohneinheit im Erdgeschoß des Objektes
[REDACTED]

Aktzenzeichen 2018./1074

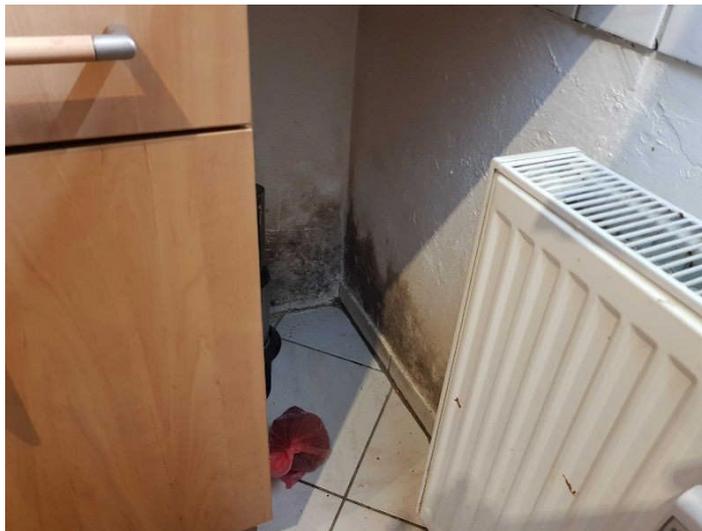
Abbildung 1

In vorgenannter Wohneinheit konnte zunächst jeweils im unteren Eckbereich neben der Küchenzeile (Abbildung 1) sowie über den Hängeschränken im Bereich der Abluftführung (Abbildung 2) Myzelbildung erhoben werden. Auffälliger Weise waren in den Bereichen Gegenstände vorgestellt die eine Zirkulation und eine Erwärmung der Stellen behindern. Die Feuchtemesswerte an den Schadstoff betroffenen Stellen waren unauffällig. Keine Feuchtigkeit messbar.

Die Feuchtemesswerte

41,0 bis 49,0 Digit

Referenz Wert 43,6 Digit

Die Bezeichnung Digit steht für eine Digitale Messeinheit des Messgeräts Trotec T 660. Die gemessenen Werte sind immer mit den Referenz Wert in Vergleich zu setzen

Die Schimmelpilzbildung kann dauerhaft und wirksam verhindert werden, wenn die Bewohner auch während ihrer Abwesenheit tagsüber die durchschnittliche Raumlufttemperatur auf mindestens 19 °C anheben und regelmäßige situationsgerechte Stoßlüftungen vornehmen.

Um die Luftzirkulation an der Außenwand der Räume zu verbessern, sollten Möbel sicherheitshalber 5 -10 cm Abstand zur Außenwand haben. Es ist auf ausreichende Beheizung und Belüftung zu achten.

Putz entfernen an den Befallsstellen,

Überprüfen und ggfs. Reinigen des Untergrunds mit einem Sporenvernichter (Spiritus, reiner Alkohol (Ethanol), Wasserstoffperoxid).

Neuherstellung der Putzflächen.

Farbanstrich (Silikatfarbe)

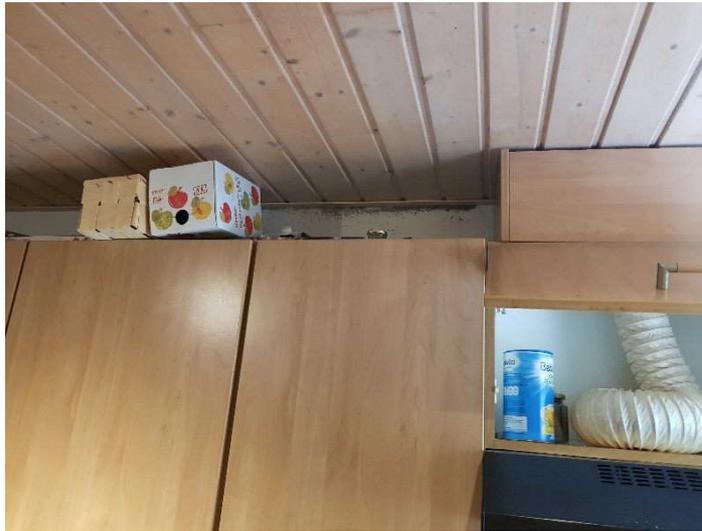
Abbildung 2

Wie vor

Die Feuchtemesswerte

43 bis 48,5 Digit

Reverenz Wert 43,6 Digit

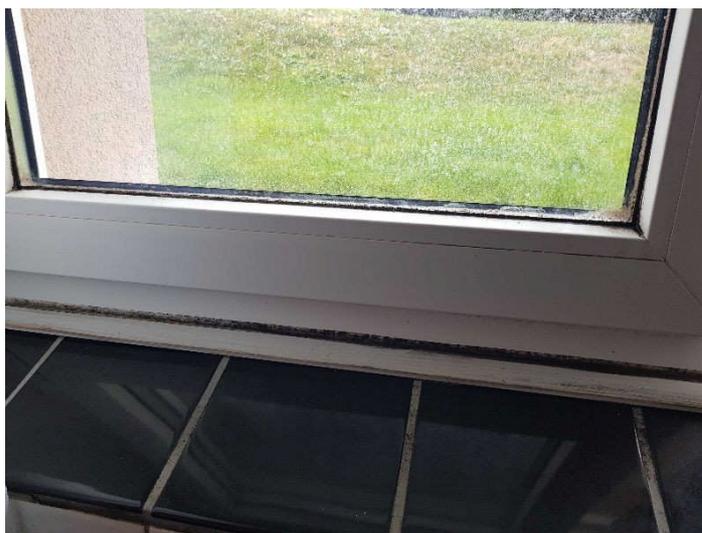
Abbildung 3

In vorgenannter Wohneinheit konnte jeweils an der Fensterdichtung im unteren Bereich (Abbildung 3+4) sowie am Sturz (Abbildung 5) Myzelbildung erhoben werden.

Wenn sich an der Fensterdichtung Schimmel bildet, ist dies ein Hinweis auf zu hohe Luftfeuchtigkeit.

Um der Schimmelbildung an der Fensterdichtung vorzubeugen, ist es wichtig, dass ein regelmäßiger Austausch zwischen Innen- und Außenluft stattfindet.

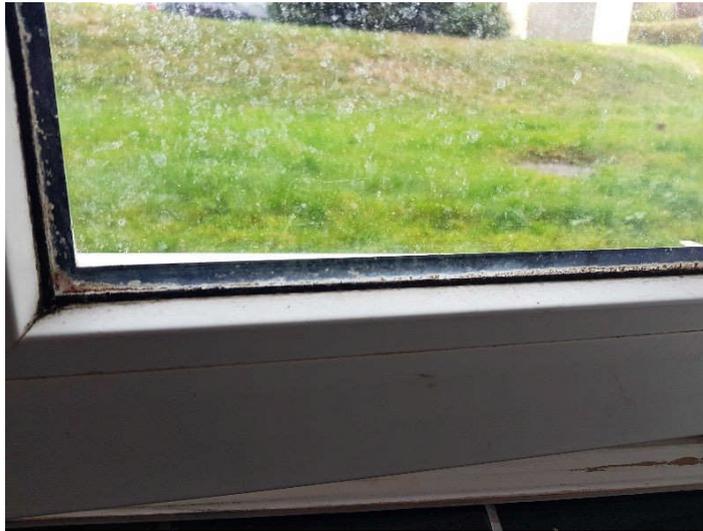
Abbildung 4

Wie vor

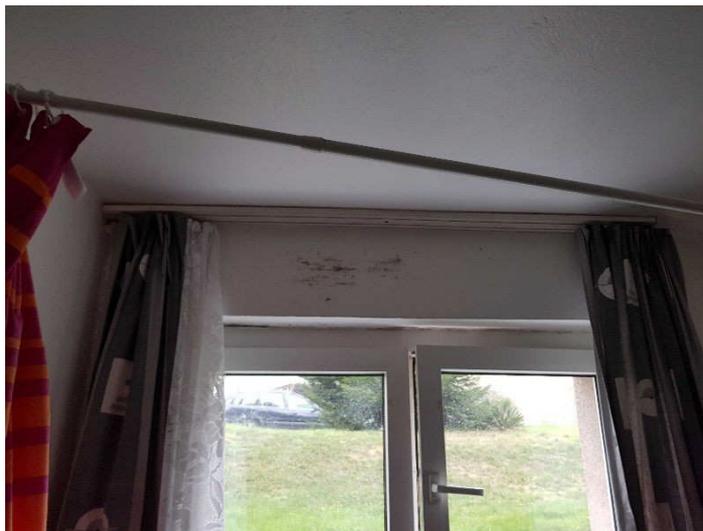
Abbildung 5

Hier wird das Fenster in Kippstellung gebracht und längere Zeit (mehr als 60 Minuten) in dieser Stellung gelassen.

Die Feuchtemesswerte

42,6 bis 51,0 Digit

Reverenz Wert 44,6 Digit

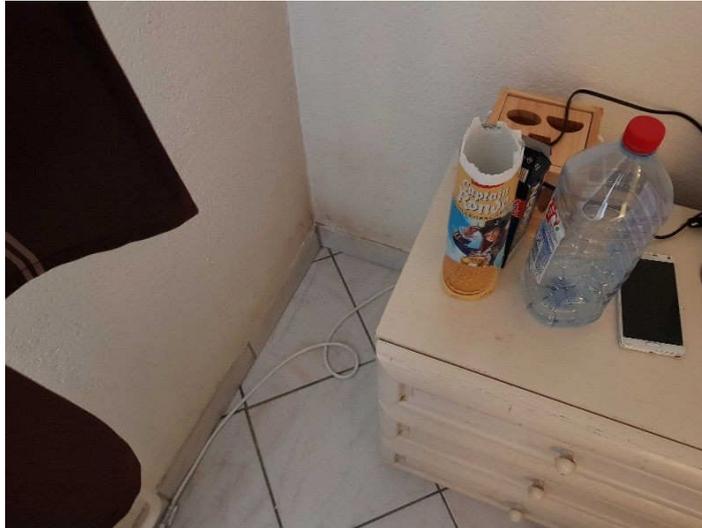
Abbildung 6

In vorgenannter Wohneinheit konnte an der Aussenwand im unteren Eckbereich oberhalb der Sockelfliese (Abbildung 6) Myzelbildung erhoben werden.

Die Feuchtemesswerte waren unauffällig.

Die Feuchtemesswerte
42,6 bis 51,0 Digit
Referenz Wert 44,6 Digit

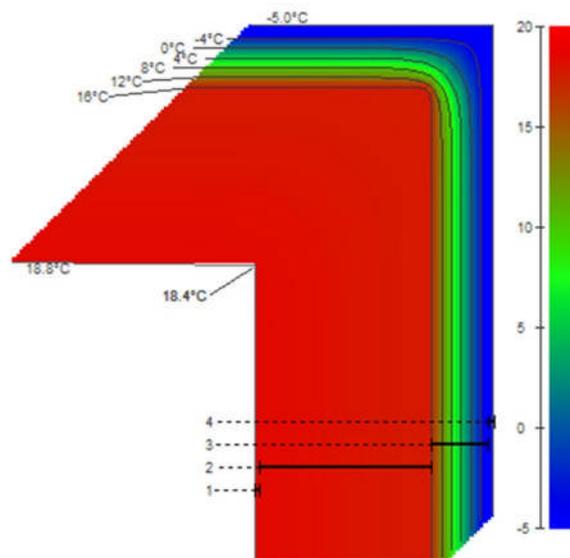
12.1 Bauteildetails (Temperaturverlauf)

Hauptschicht:

Typ	Beschreibung				R-Wert	U-Wert
AE1	Schichtaufbau (R _{si} =0.13, R _{se} =0):				2.66 m ² K/W	0.36 W/m ² K
	<i>Material</i>	<i>Dicke</i>	<i>Lambda</i>	<i>R-Wert</i>		
	Innenputz	15 mm	0.7 W/mK	0.02 m ² K/W		
	Stahlbeton	300 mm	2.33 W/mK	0.13 m ² K/W		
	Wärmedäm- mung Fa- serdämmstoffe (WLG 040)	100 mm	0.04 W/mK	2.50 m ² K/W		
	Außenputz	10 mm	0.83 W/mK	0.01 m ² K/W

Errechneter U-Wert : 0.36 W/m²K / R-Wert 2.66 m²K/W

Errechnete Oberflächentemperatur : Ungestörte Wand 18,8°C

Errechnete Oberflächentemperatur : Ungünstigste Stelle 18,4°C

Errechneter Temperaturfaktor (fRSI) = 0,936

Baubedingte Schadensursachen sind für die hier aufgefundene Myzelbelastung nicht ursächlich. Die Aussenwände zeigen innen rechnerisch Oberflächentemperaturen an von 18,4°C auf. Die DIN 4108-2 fordert zur Schimmelpilzfreiheit eine Oberflächentemperatur unter Normbedingungen (20°C Innen, -5°C Aussen, 50% rel. Innenluftfeuchte) von mindestens 12,6°C entsprechend einem Temperaturfaktor fRSI > 0,70. Die notwendige Tauwasser vermeidende Oberflächentemperatur ist gegeben.
