Ergebnispräsentation 25.11.2020

**Verkehrstechnische Untersuchung  
Knotenpunkt L3020/ L3448 und Bahnhofstraße  
in Limburg-Eschhofen**

Auftraggeber:  
Stadt Limburg

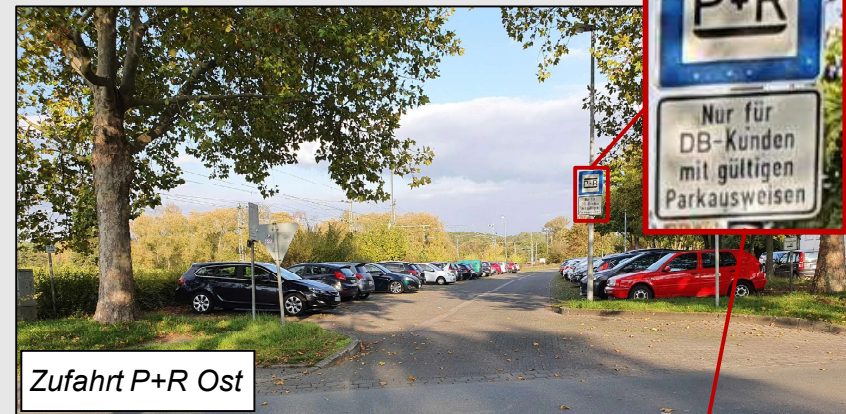
Zufahrt P+R Ost

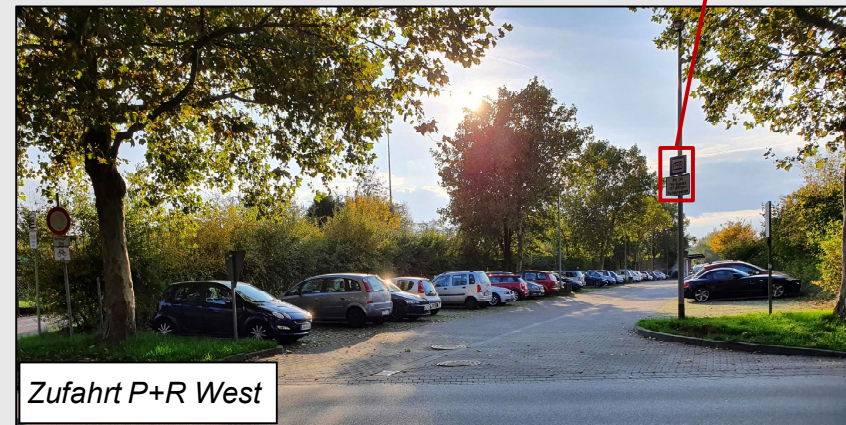
Zufahrt P+R West

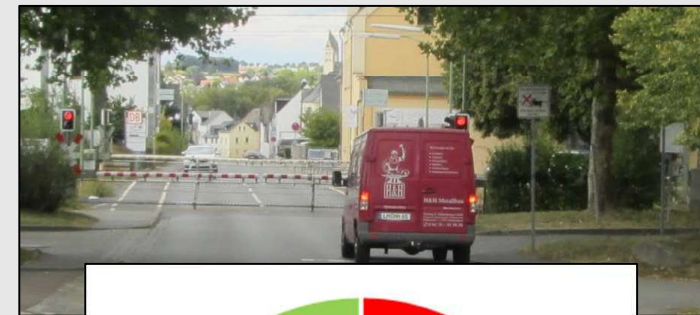
### Schrankschließzeiten Morgenspitze (03.09.2020, 07:00-08:00 Uhr)

- sechs Schrankenschließungen in der Stunde (geringerer Stundenanteil als in Abendspitze)
- Rückstau insb. Bahnhofstr. Zufahrt Nord (bis 25 Fz)
- davon viele Fahrten auf Parkplatz (ca. 10 Fz)

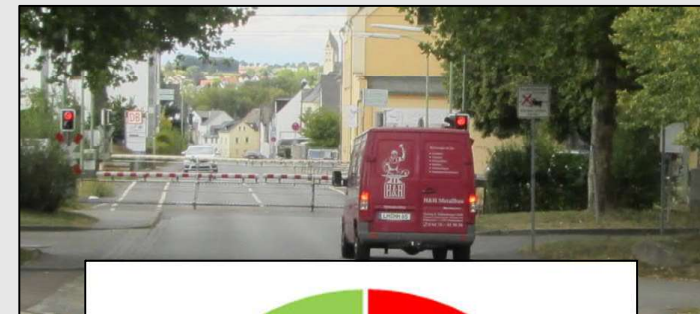
### Schrankschließzeiten Abendspitze (03.09.2020, 16:30-17:30 Uhr)

- neun Schrankenschließungen in der Stunde
- sehr hoher Stundenanteil (Schließung >50%)
- Pulkbildung in beide Fahrtrichtungen:
  - Zufahrt Nord bis zu 12 Fz
  - Zufahrt Süd bis zu 19 Fz

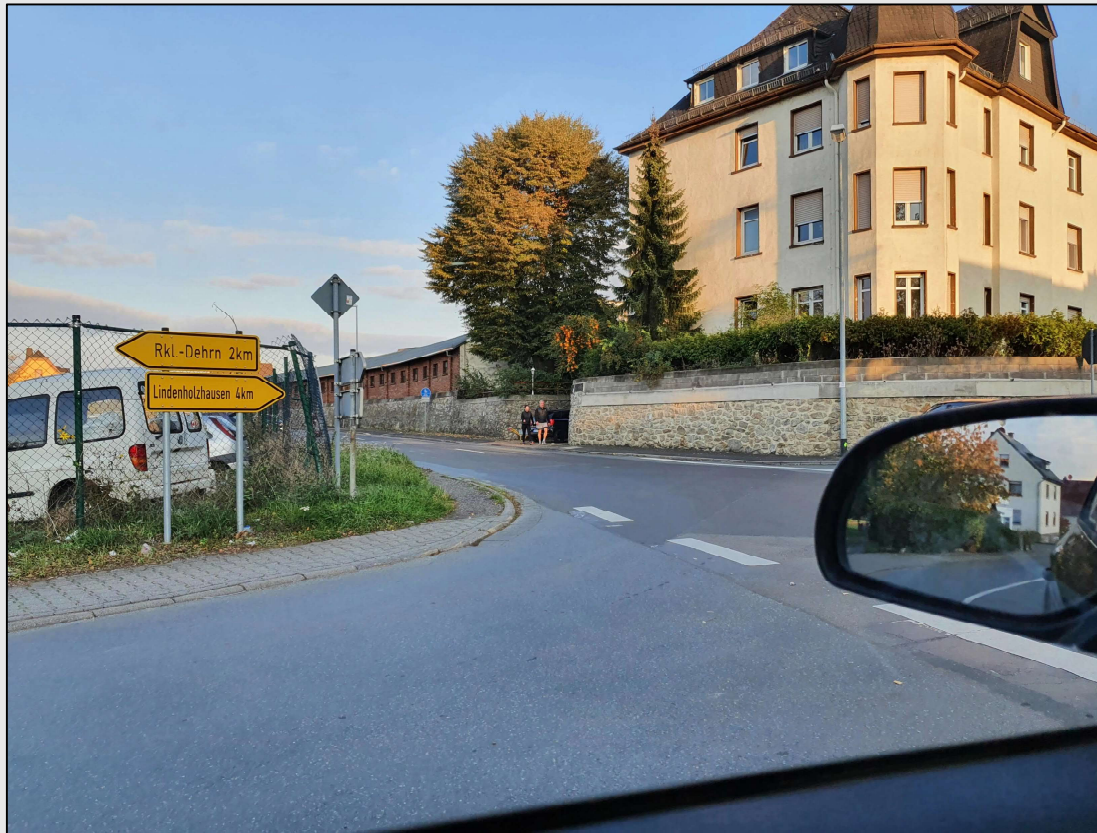
Sichtachse KP Limburger Str./ Bahnhofstr./ Dietkircher Str.

→ Sichtachse Linkseinbieger  
Ri. Runkel (Ennerich).

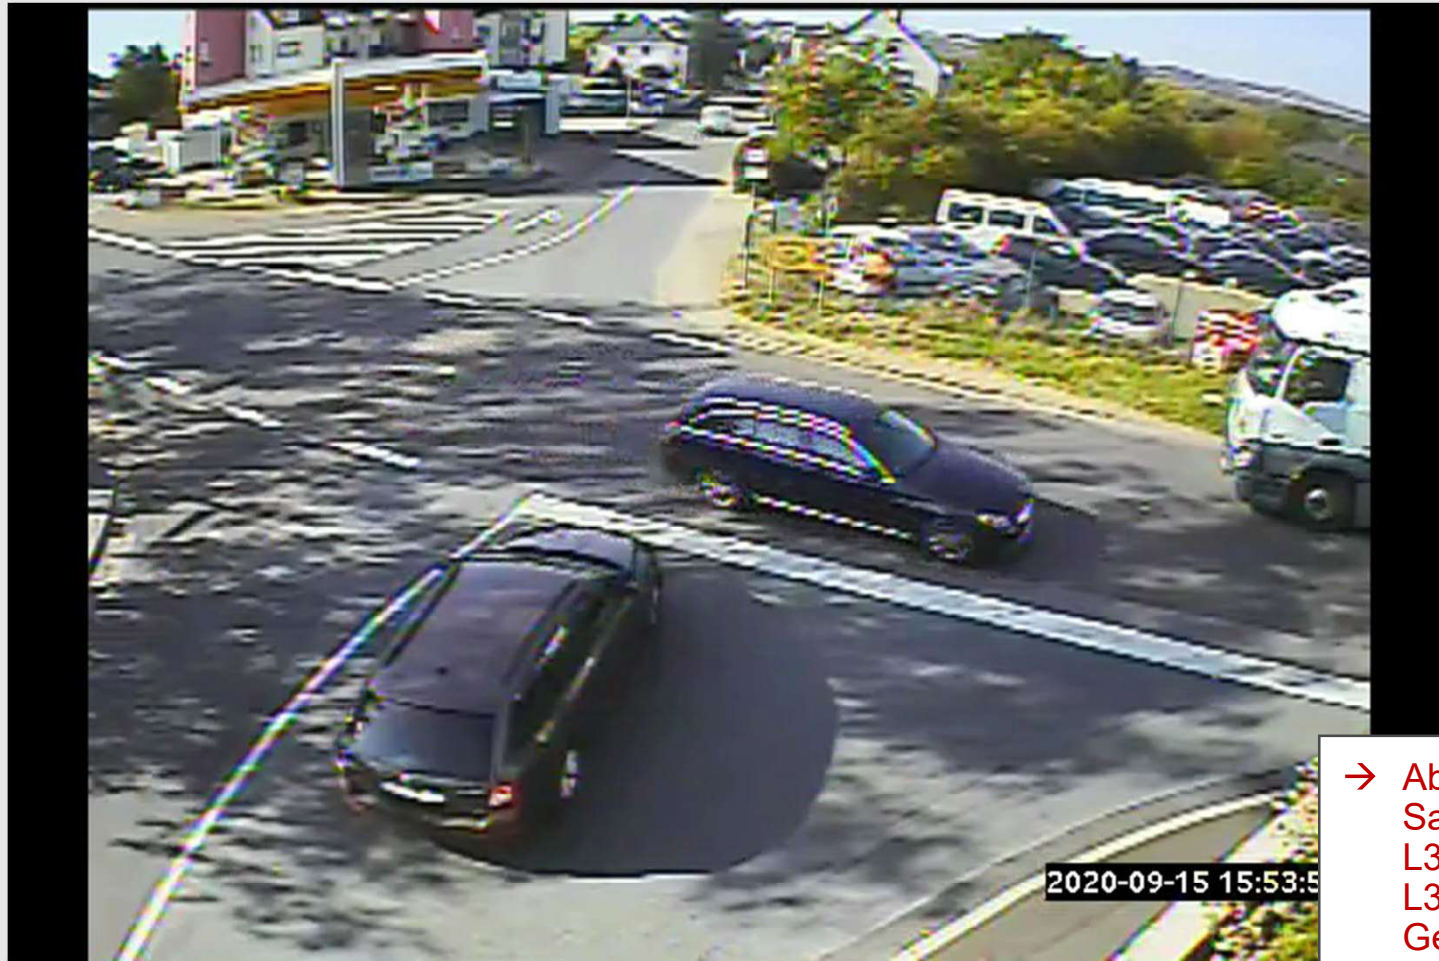
→ Abbiegevorgang  
Sattelzug von  
L3020 (Ost) nach  
L3448 (Süd) auf  
Gegenfahrbahn

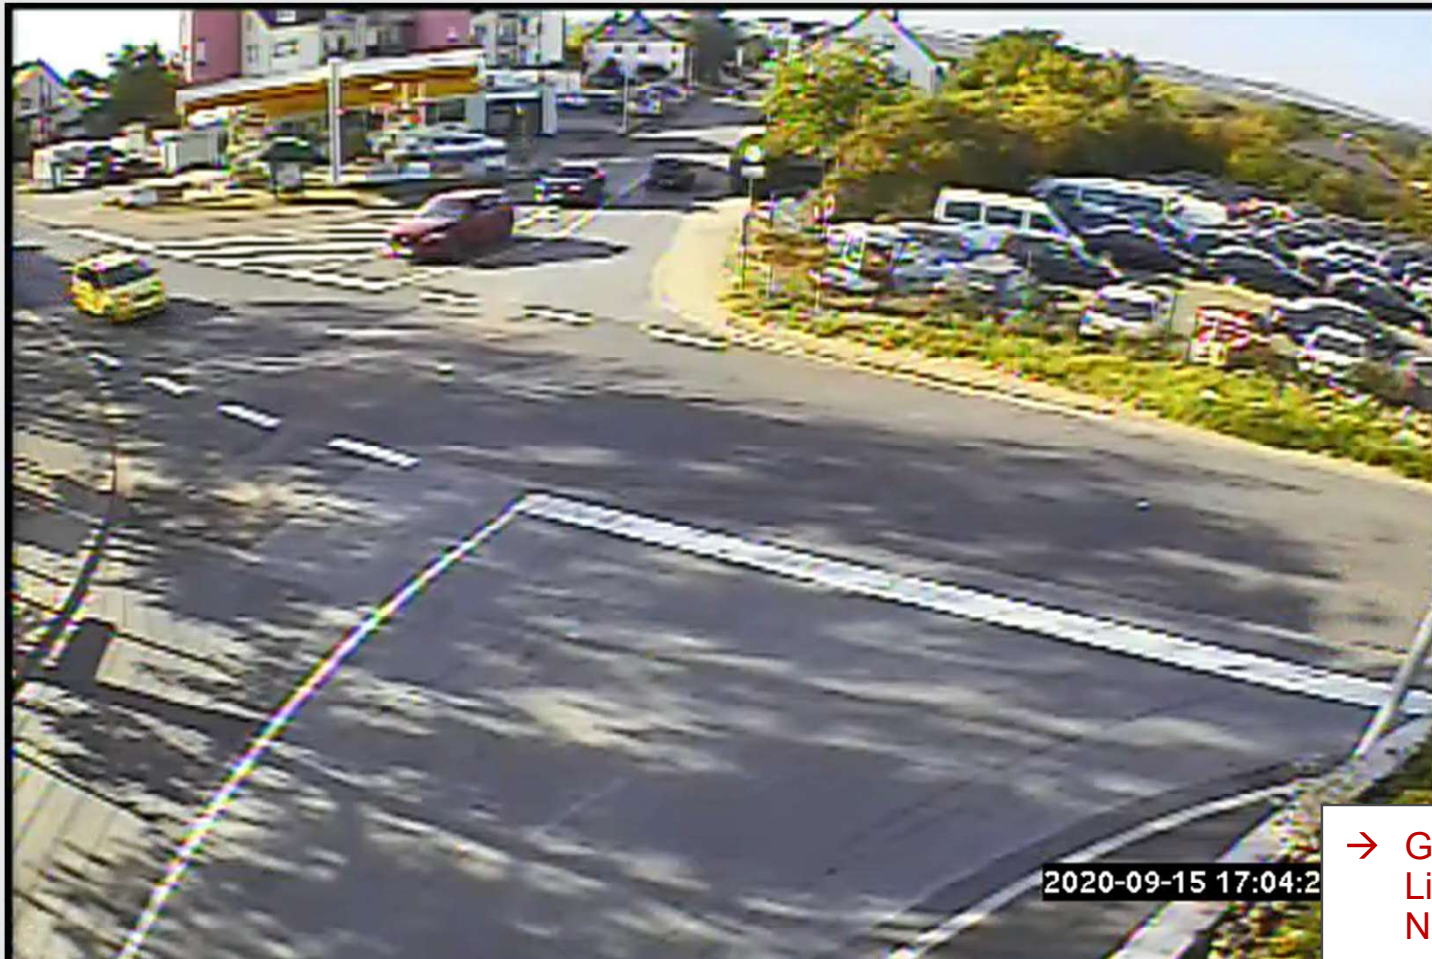
→ Gemeinsames  
Linkseinbiegen der  
Nebenrichtung

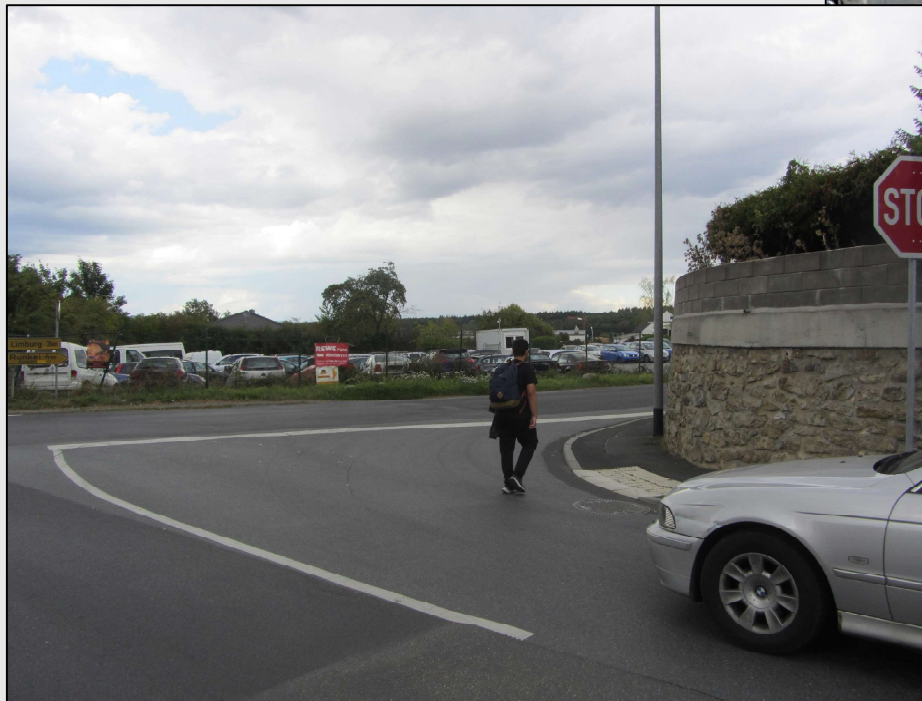
Anbindung Fußgänger KP Limburger Str./ Bahnhofstr./ Dietkircher Str.

→ keine gesicherten Querungsmöglichkeiten für Fußgänger & Radfahrer

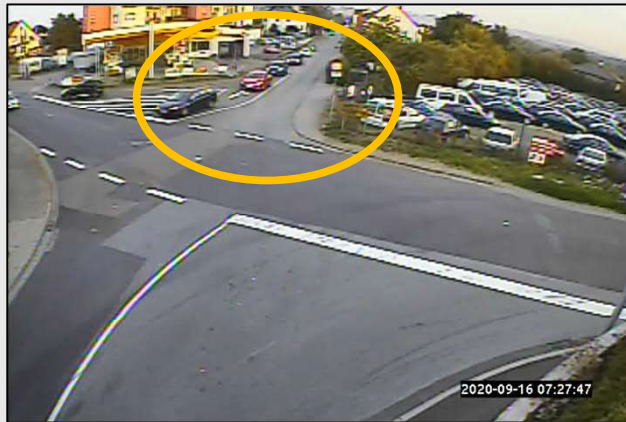
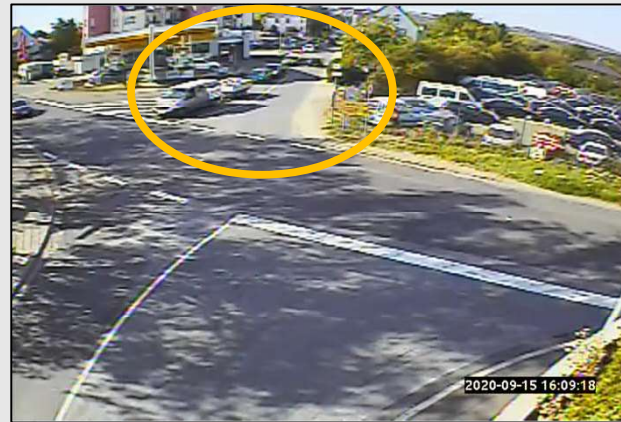
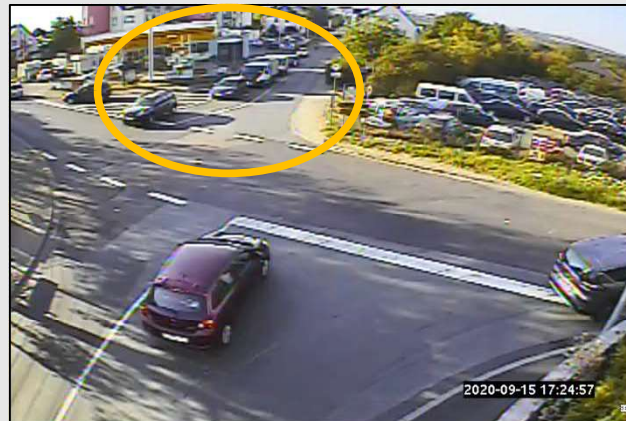
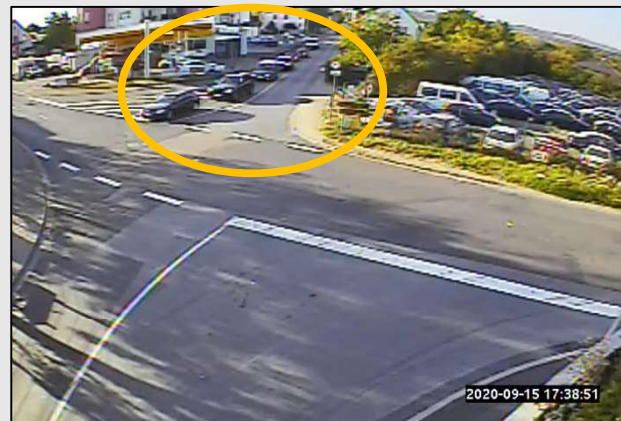
Rückstau KP Limburger Str./ Bahnhofstr./ Dietkircher Str. – Zufahrt Bahnhofstr.

- Temporärer Rückstau (nach Bahneingriff)
- Bis zu 10 Kfz

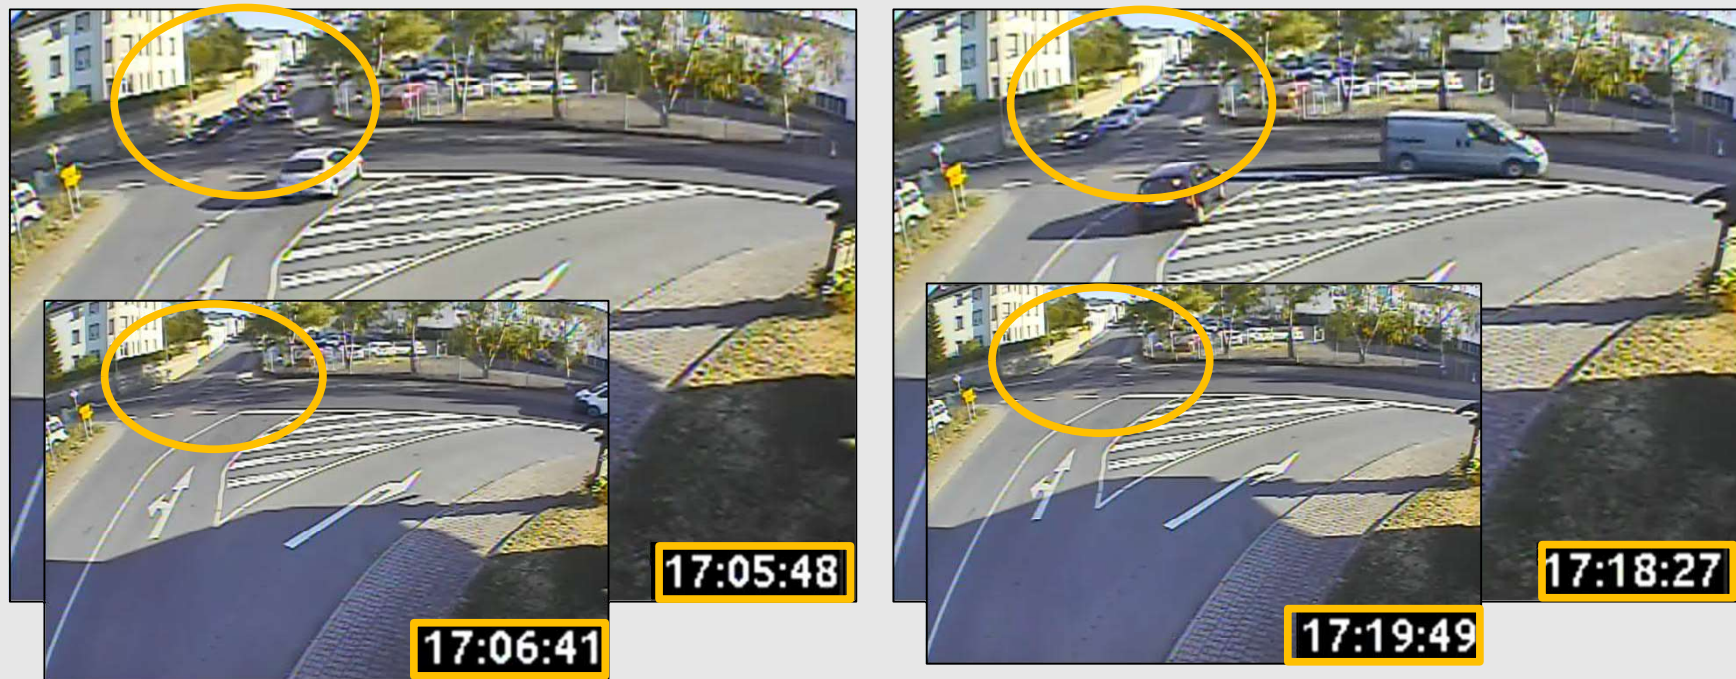
Rückstau KP Limburger Str./ Bahnhofstr./ Dietkircher Str. – Zufahrt Dietkircher Str.

- Temporärer Rückstau Zufahrt Dietkircher Straße.
- Auflösung Rückstau nach 60-80 Sekunden.

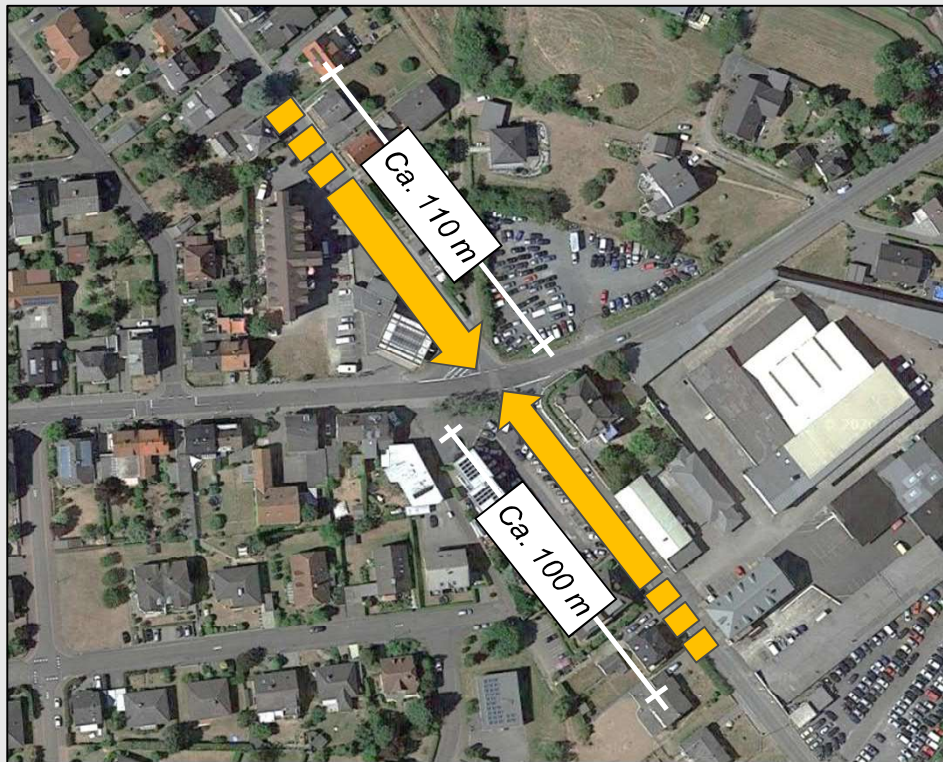
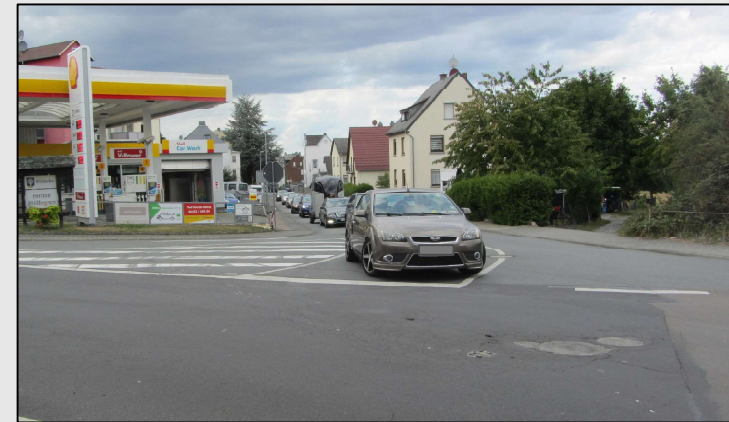
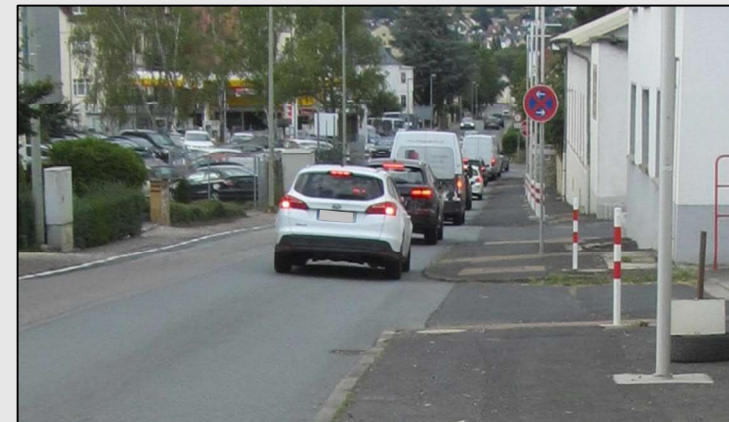
### Zusammenfassung Rückstau KP Limburger Str./ Bahnhofstr./ Dietkircher Str.

→ Anmerkung: rechn. maximaler Rückstau 18m (3 Fz)

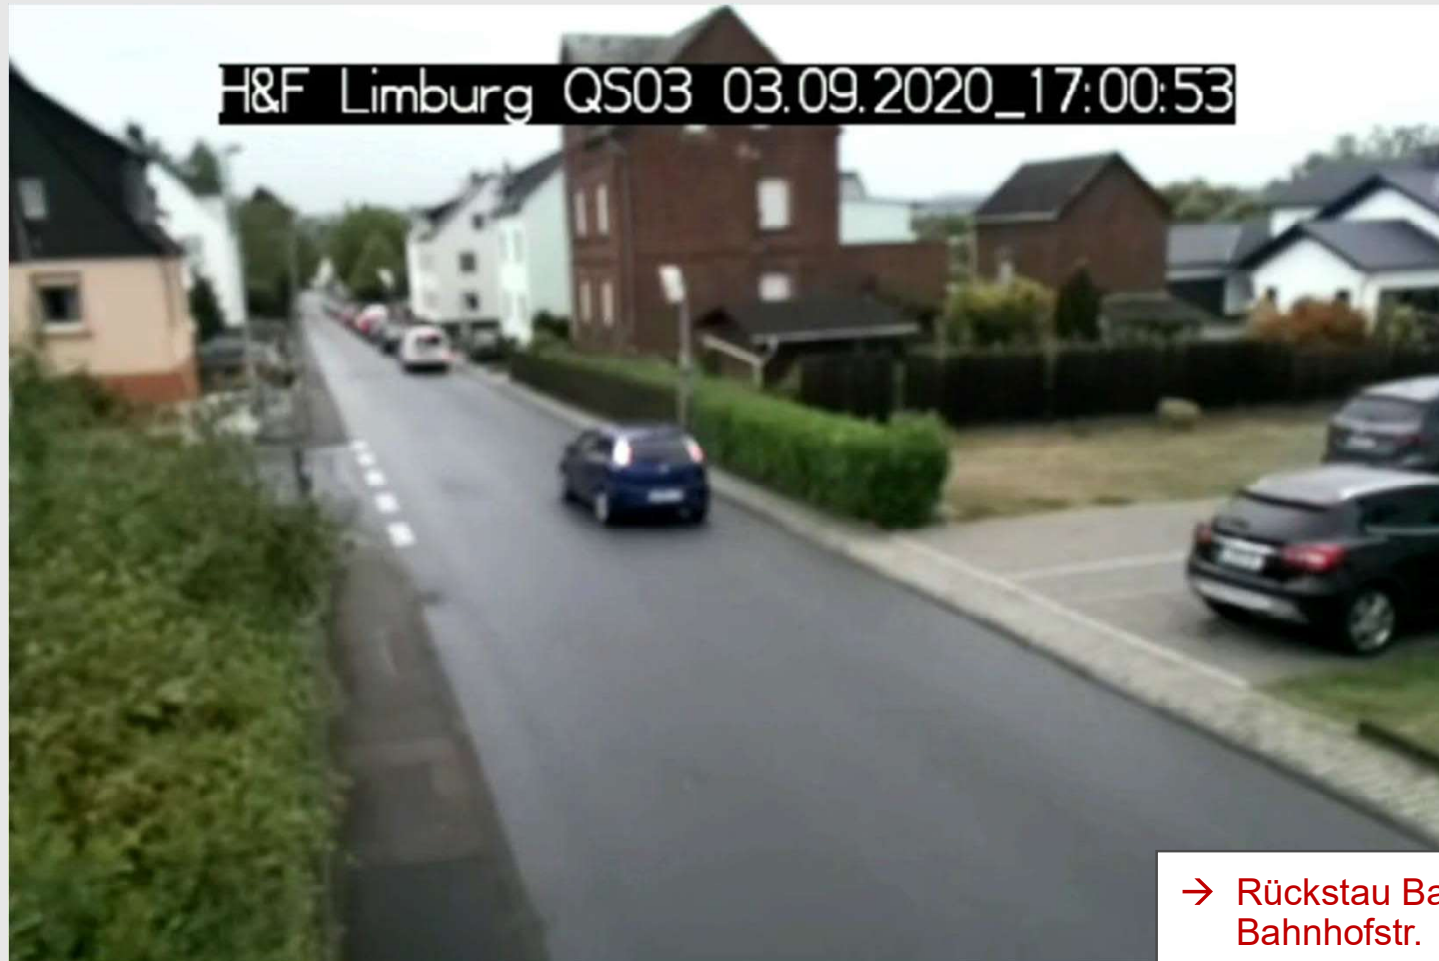
→ Rückstau Bahnübergang in  
Bahnhofstr.

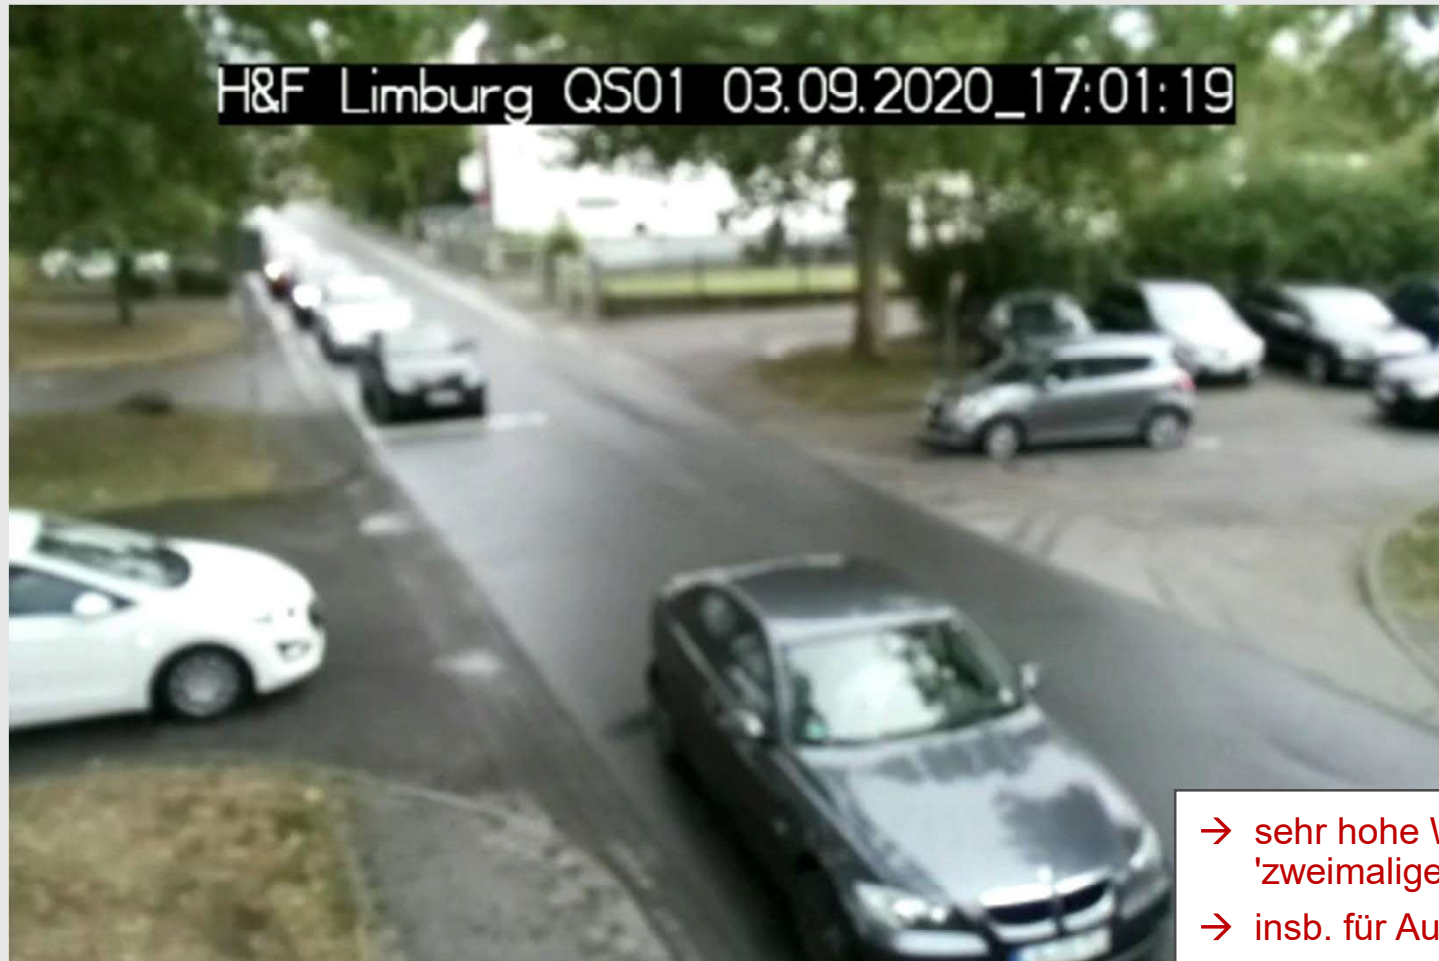
- sehr hohe Wartezeiten bei 'zweimaliger' BÜ-Schließung
- insb. für Ausfahrt Parkplatz

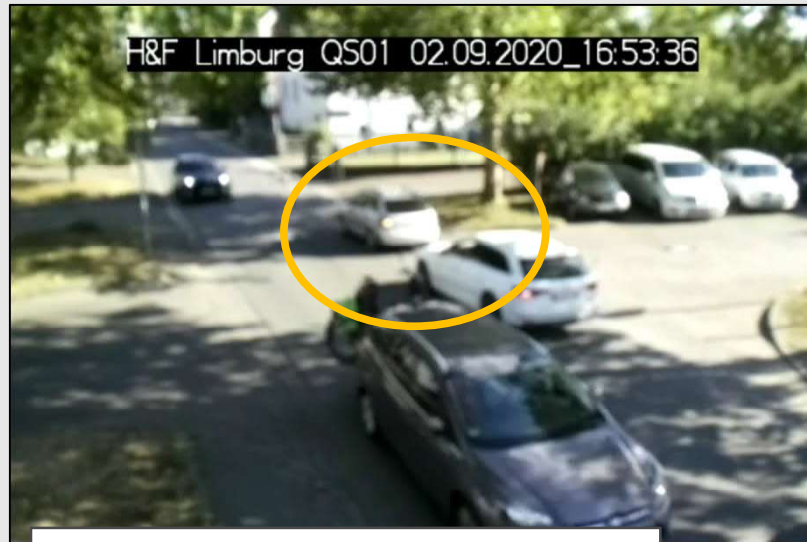
### Bahnübergang / P+R-Anlage

→ Störungen durch Linksabbieger
