Rathaus- und Marktplatz in Darmsheim

Treppenanlagen Ostfildern - Scharnhauser Park

ZOB - Esslingen am Neckar

Tiefgarage einer Wohnanlage

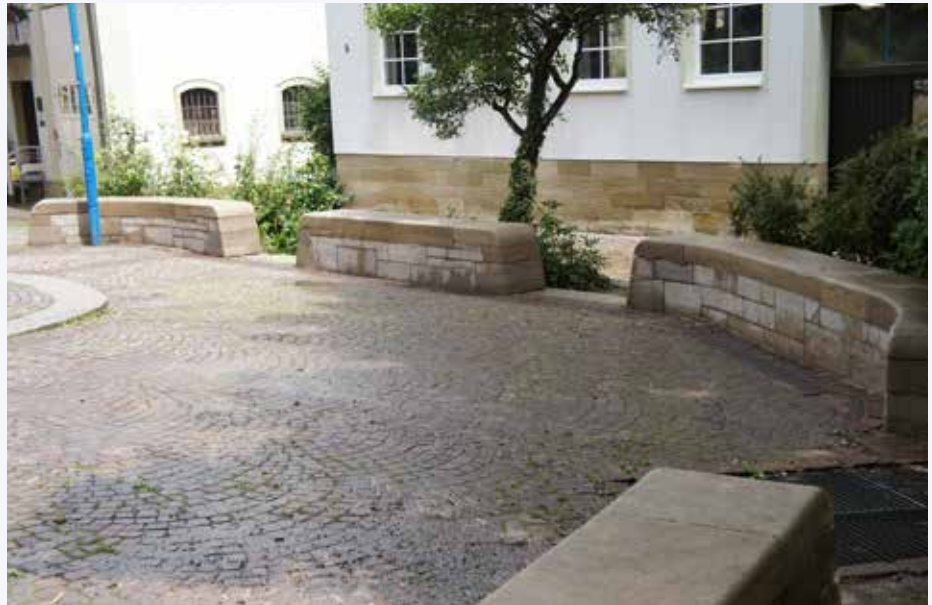
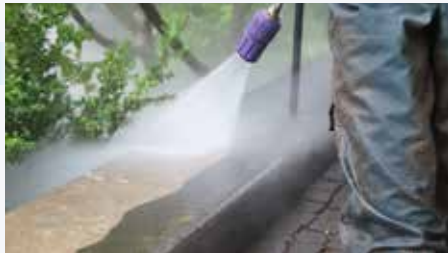
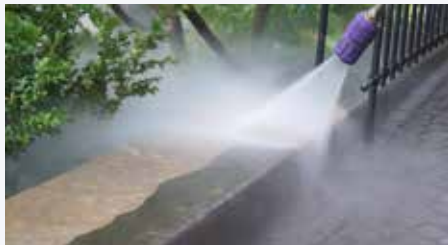
Mauerstück nach erfolgter Reinigung ->

Und Action: Ansichten während der Reinigung

Durch umfangreiche Erfahrung im Bereich der Natursteinreinigung, konnten wir auch mit diesem sensiblen Material bestens umgehen und die Flächen schonend von den Belägen der letzten Jahrzehnte befreien.

Da auf dem Platz regelmäßig auch ein Markt stattfindet, können sich die Marktbesucher nun wieder auf gereinigten „Sitzbänken“ niederlassen. ->

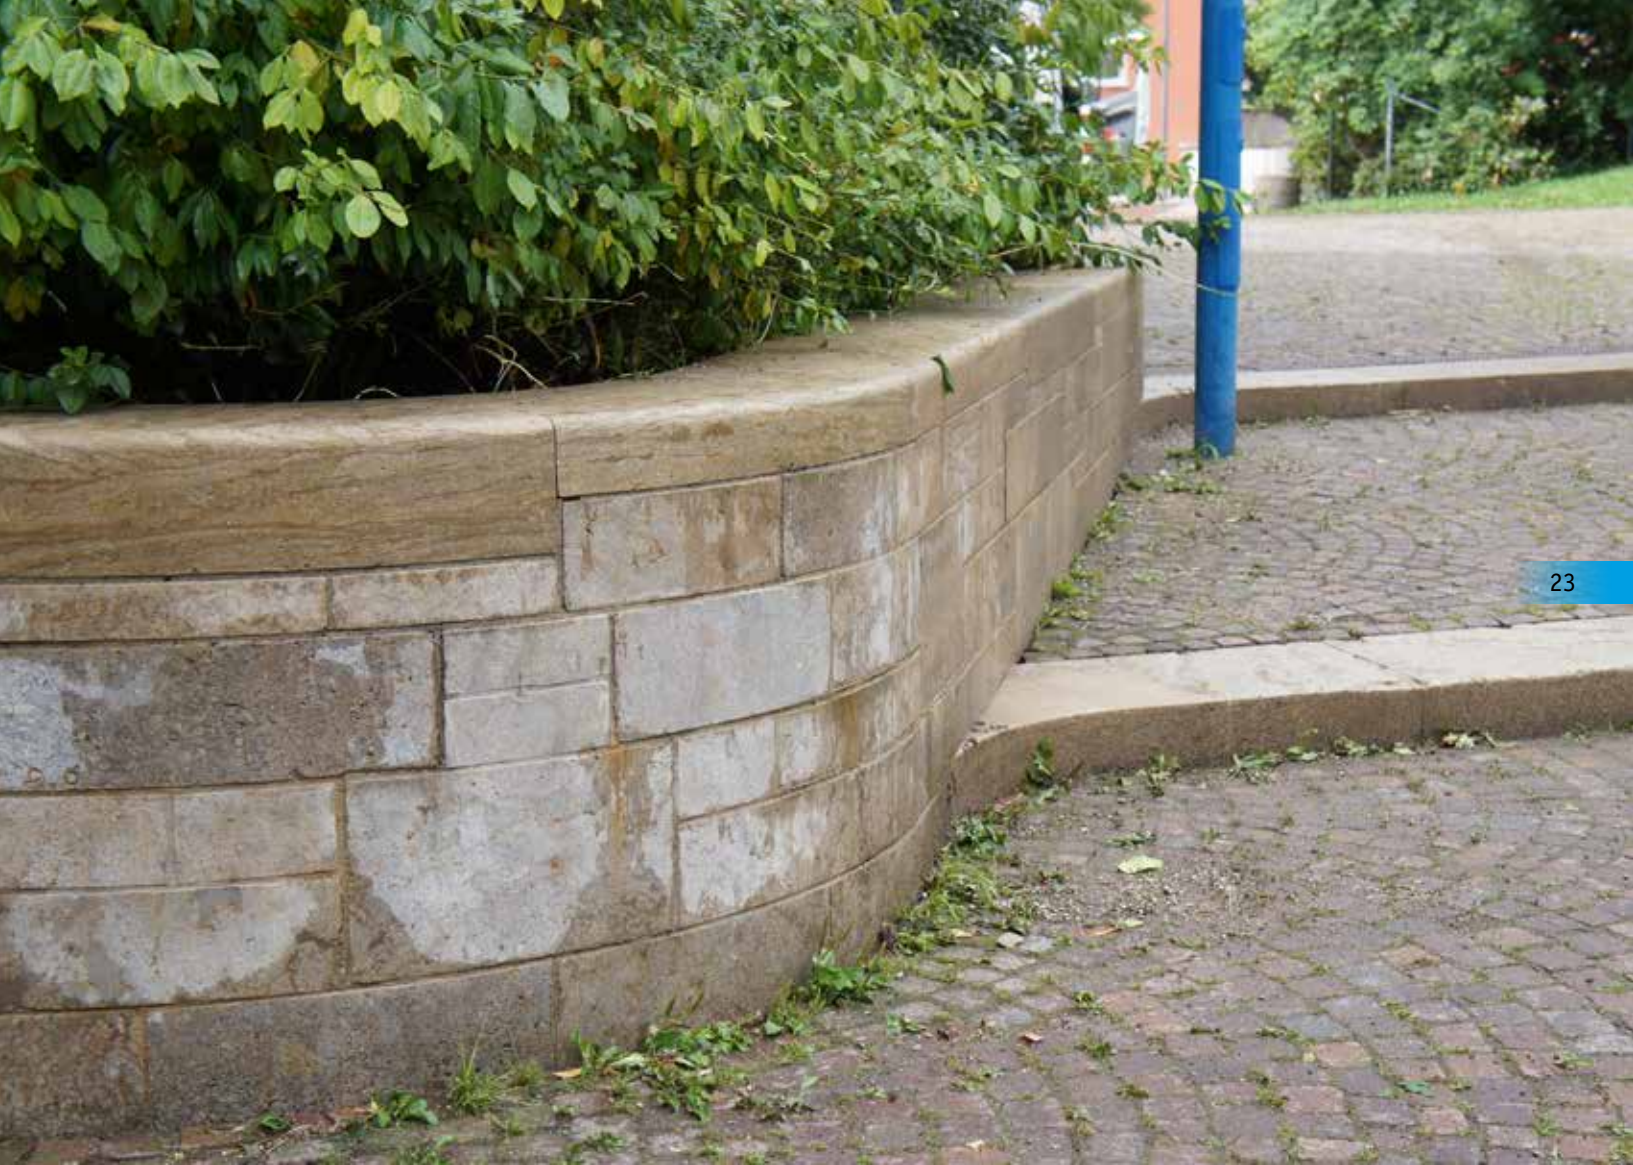
Treppenanlage nach erfolgter Reinigung ->

Durch die Reinigung wurde eine optimale Ausgangsbasis für die weitere Sanierung gegeben. Es entstand somit ein klares Bild für die anstehenden Sanierungsarbeiten.

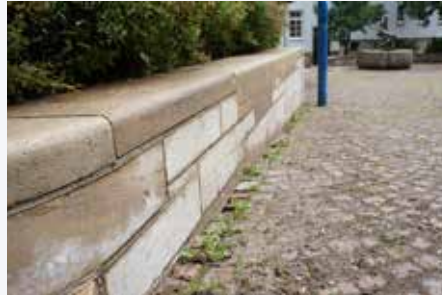
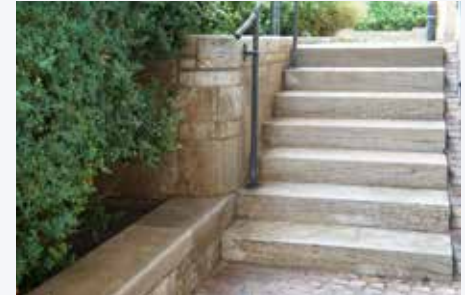
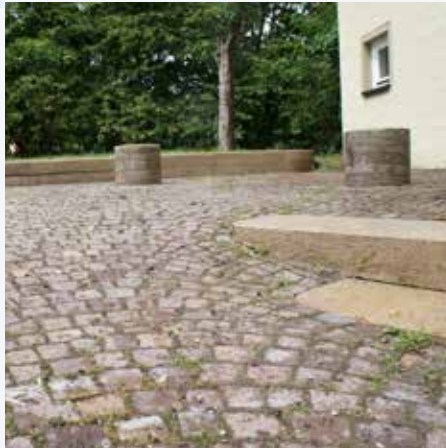
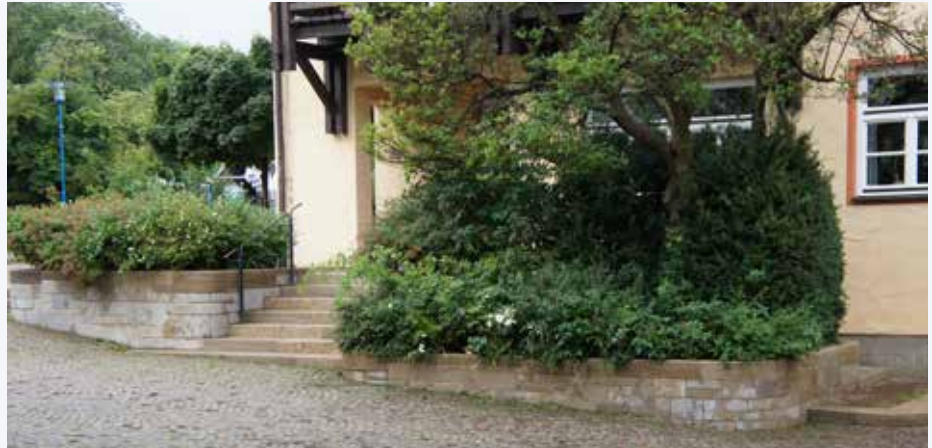
Und Action: Ansichten nach der Reinigung

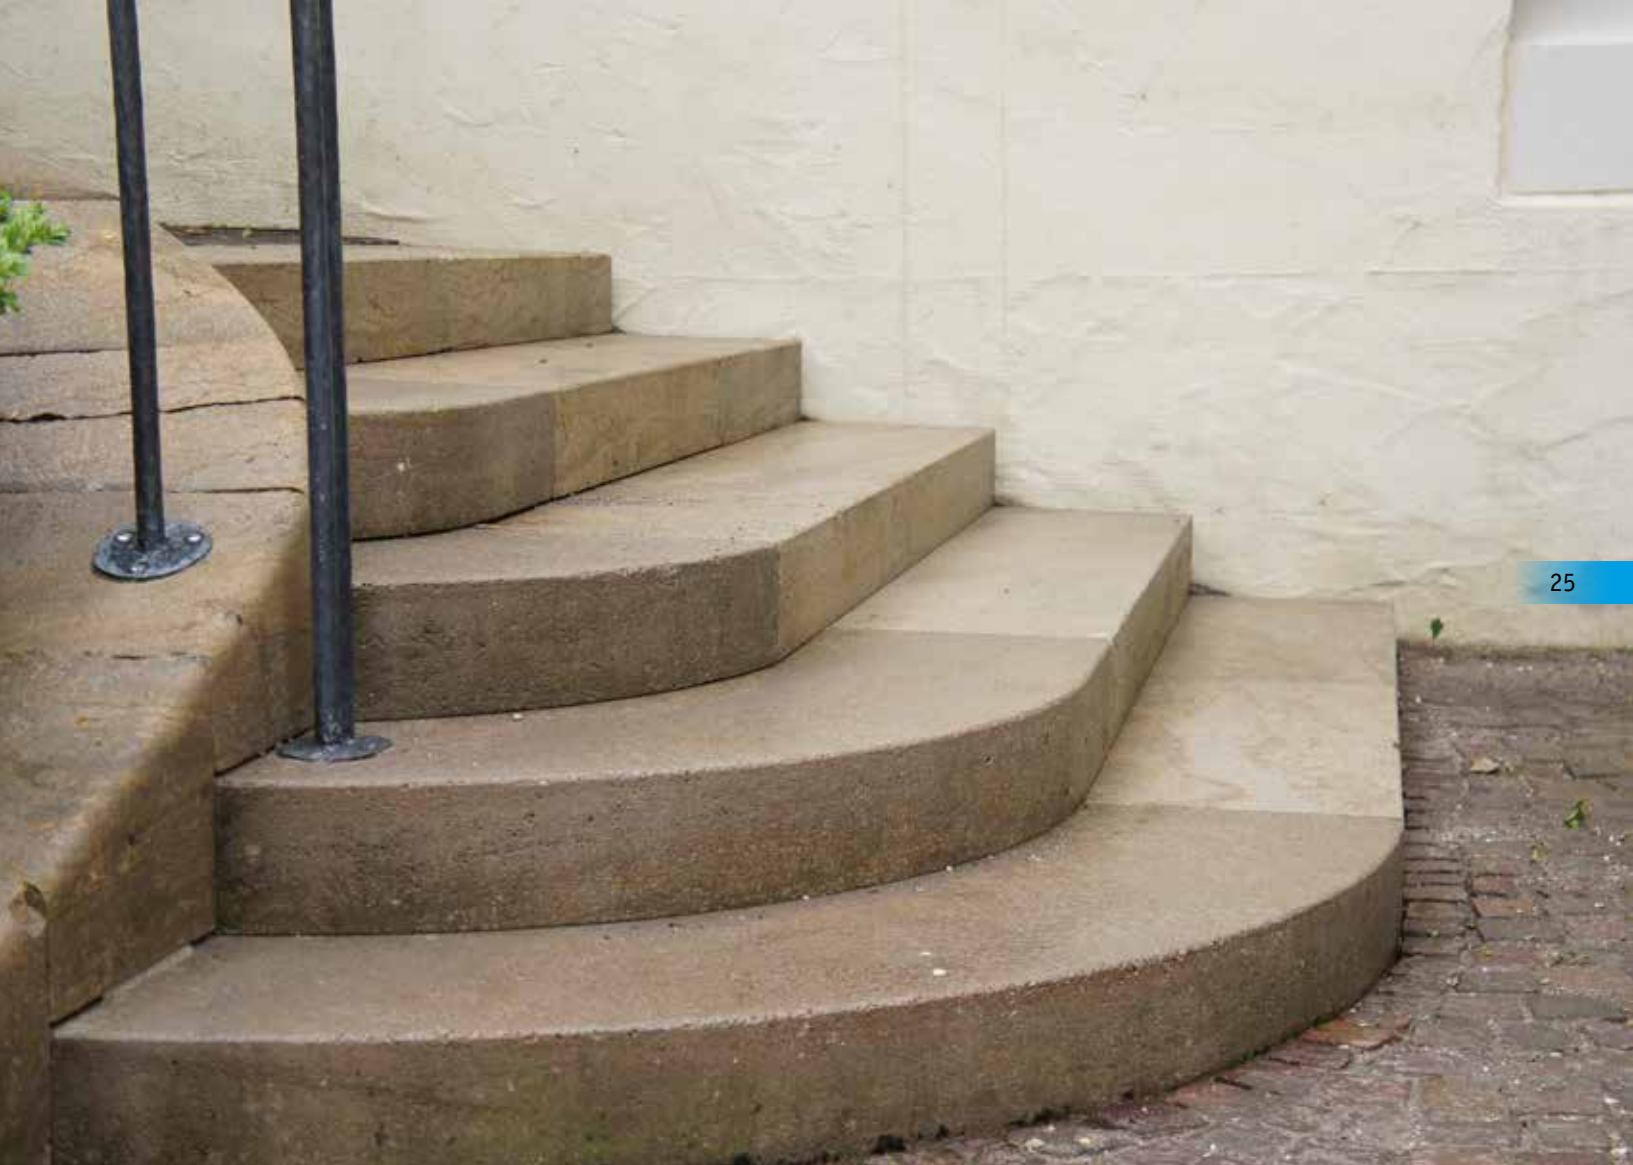
und ästhetisch besonders reizvoll.
Sichtbeton in Kombination mit speziell angefertigten weißen Treppenstufen.
Die beiden Treppenanlagen bilden den Zugang zu den Hochsteigen der Stadtbahn und werden täglich von tausenden Menschen eiligst benutzt.

Betonstein, Dykerhoff Weiß

Allgemeine Verschmutzungen durch negative Umwelteinflüsse.
Organische Ablagerungen.

Teilweises Aussanden der Sichtbetonflächen infolge des organischen Bewuchses.

Grundreinigung zur Erhaltung des Bauwerkes und Wiederherstellung der Trittsicherheit. Anlegen von Testflächen mit verschiedenen Flächenversiegelungen.

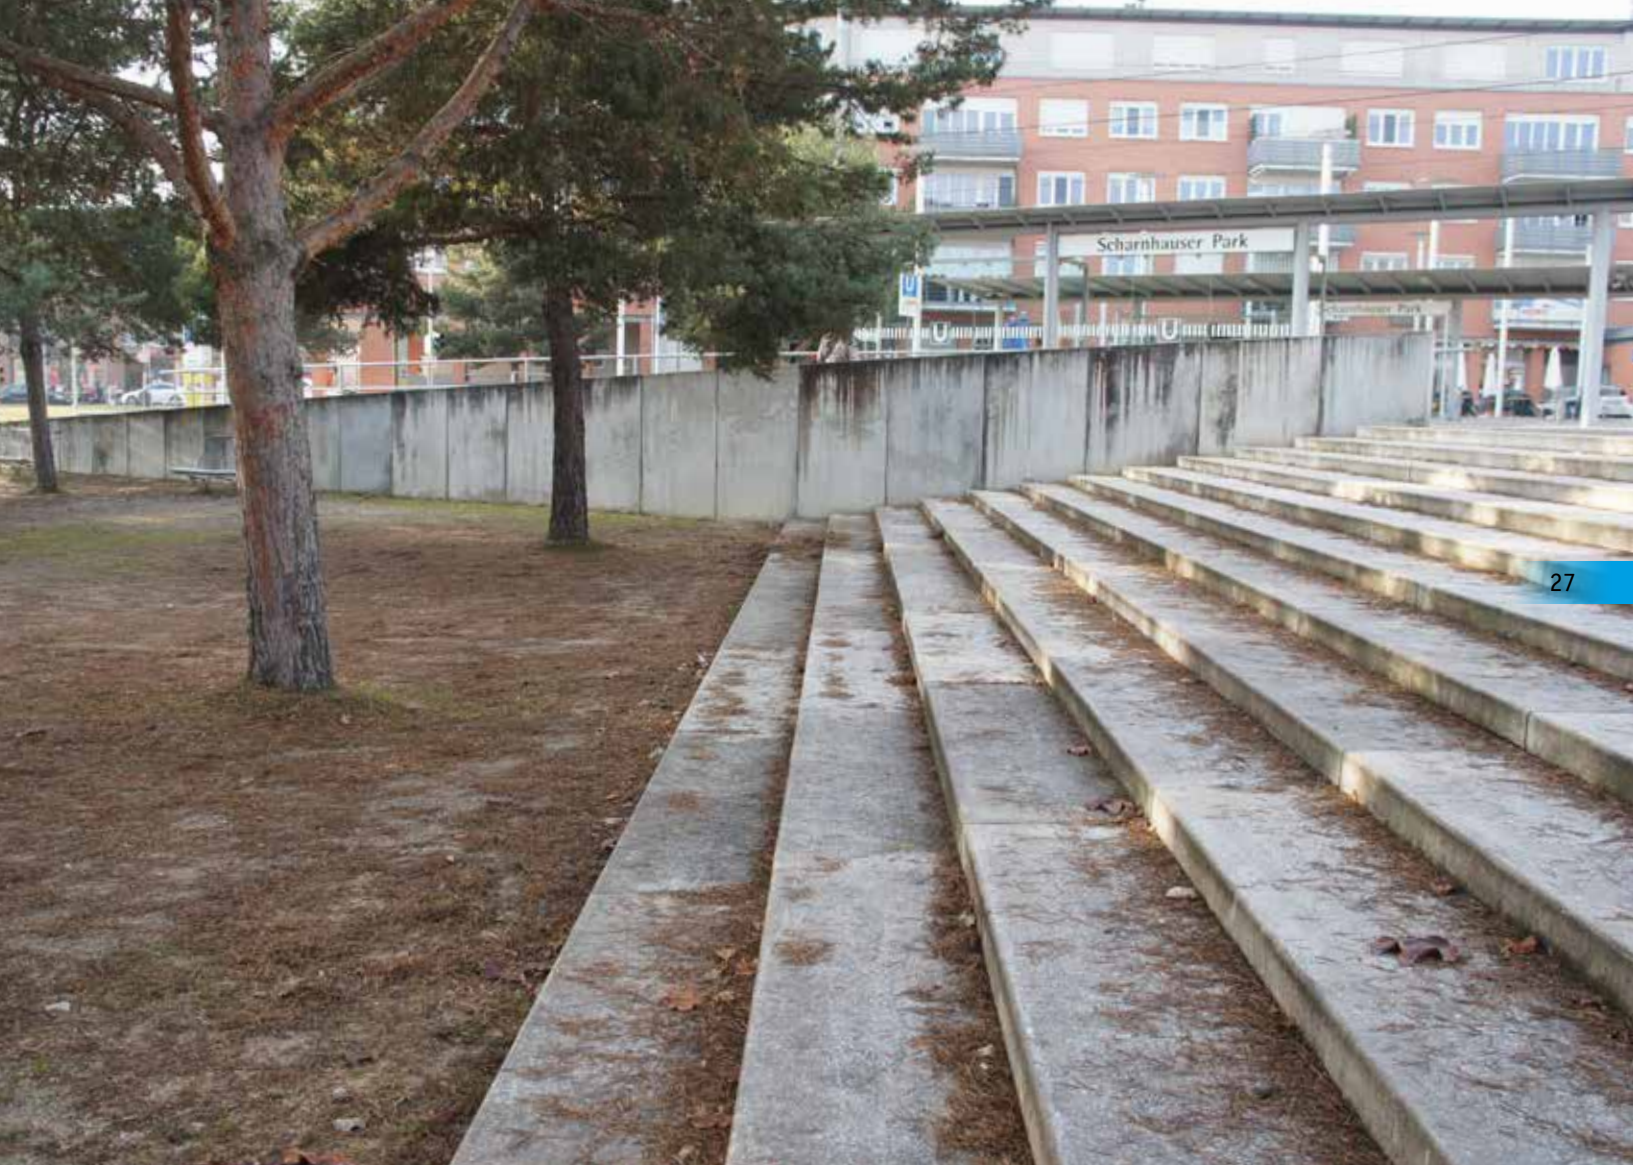
Treppenanlage und Betonscheiben mit Aussandungen
nach erfolgter Reinigung ->

Durch die intensive Nutzung sind die Flächen über die Jahre gezeichnet. Zudem sorgen Laub und Unrat für zusätzliche Verschmutzungen, die den Charme der Treppenanlagen

stark verblässen lassen. Der Bewuchs mit organischem Material an den Betonscheiben sorgt zusätzlich für kein schönes Erscheinungsbild und schädigt das Material was zu

teils starken Aussandungen an den befallenen Stellen führt.

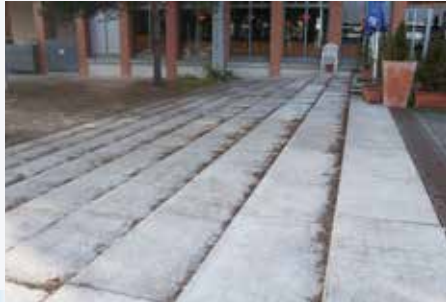
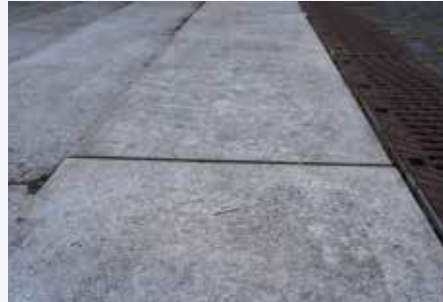
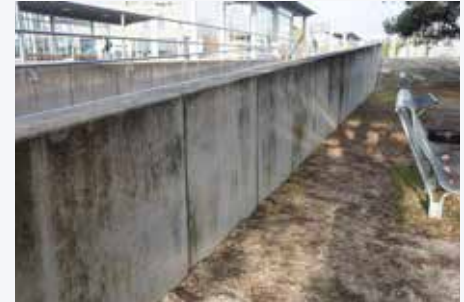
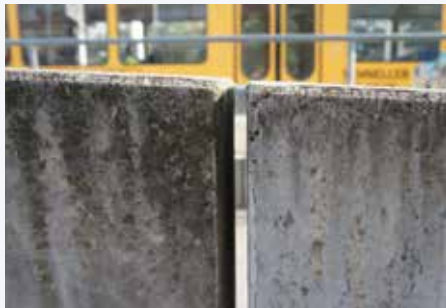
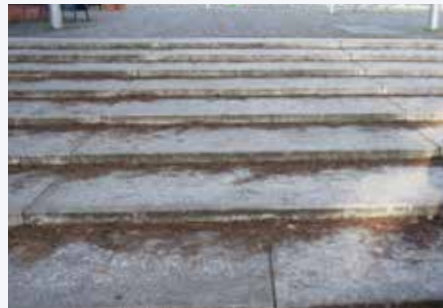
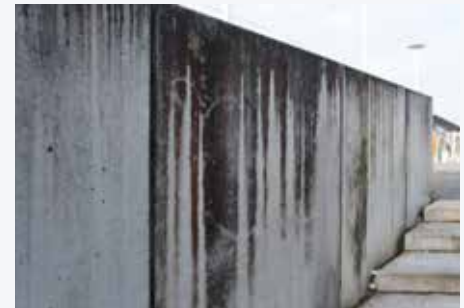
Die Ausgangssituation im Detail

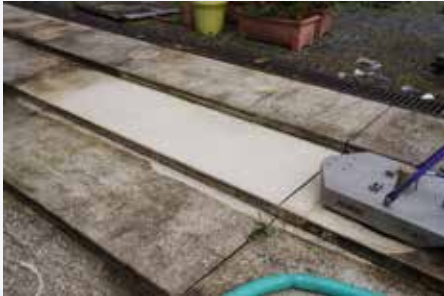
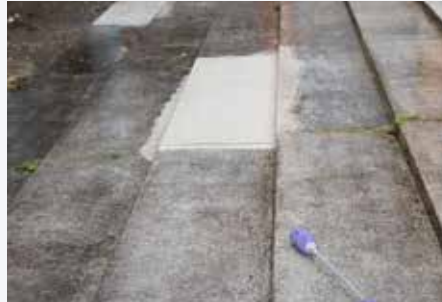
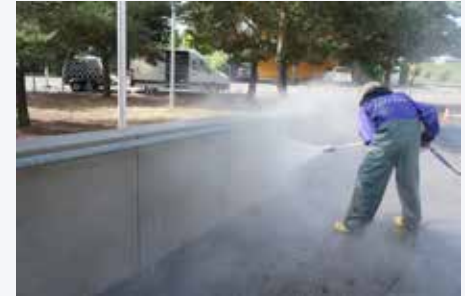
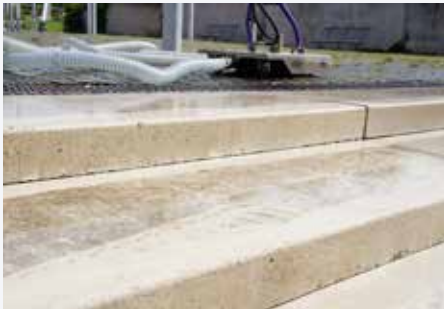
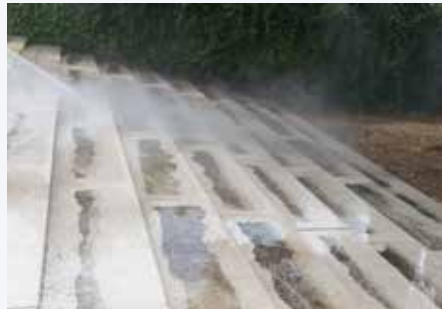
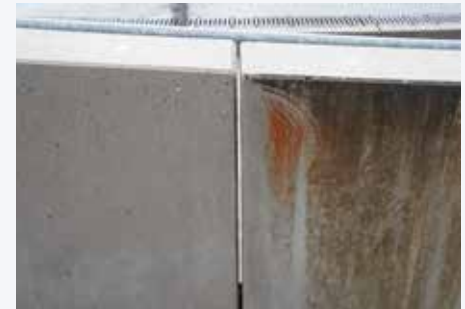
Treppenanlage nach erfolgter Reinigung ->

Und Action: Ansichten während der Reinigung

Das Anlegen von Testflächen ist bei solch komplizierten Flächen zwingend notwendig, um den optimalen Reinigungserfolg bei best möglicher Materialschonung zu erreichen.

Aufgrund der sehr dünnen Schlemmschicht des Materials ist hier besonderes Know-how gefragt. Der Schmutz soll weg, die Schlemmschicht des Betonsteins aber erhalten bleiben.

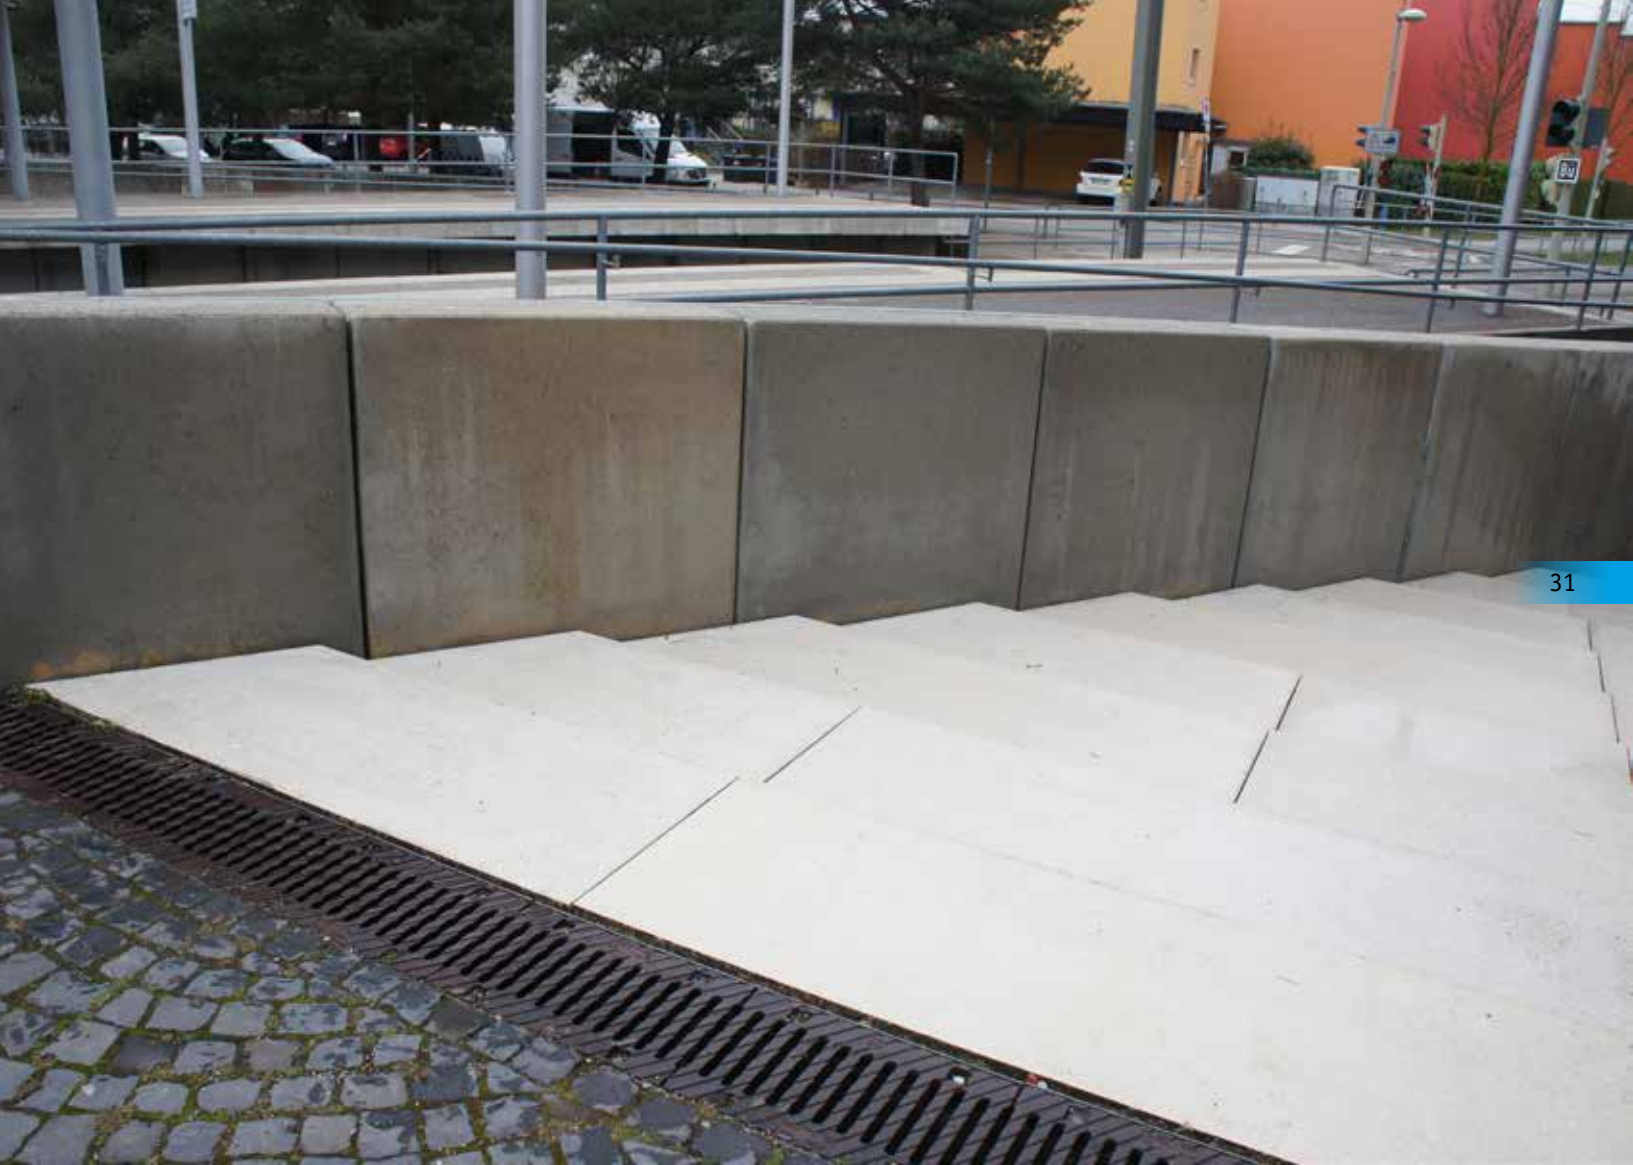
Gereinigte Treppenanlage in der Sonne ->

Im Zuge der Reinigung wurden verschiedene Flächenversiegelungen an den am meisten frequentierten Stufen der Treppe zu Testzwecken aufgetragen.

Die Zeit wird nun zeigen ob und in welcher Form sich eine solche Maßnahme für die komplette Anlage rentiert.

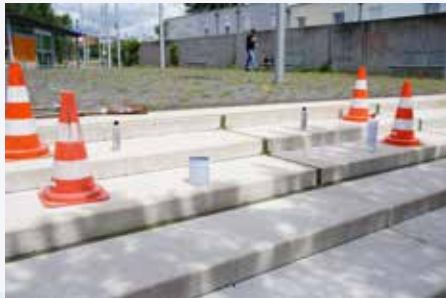
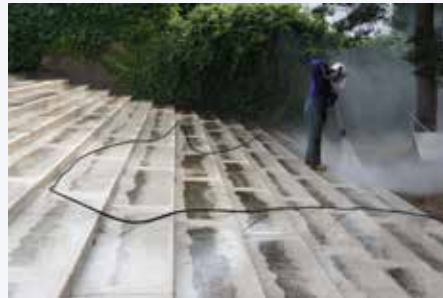
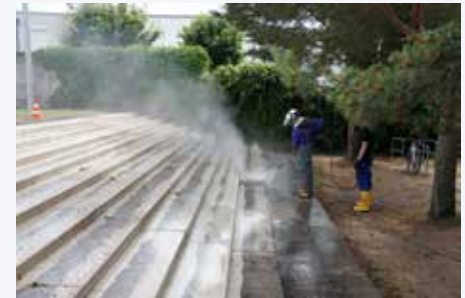
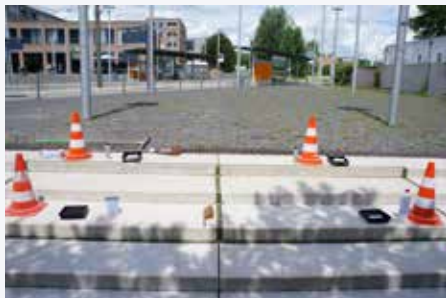
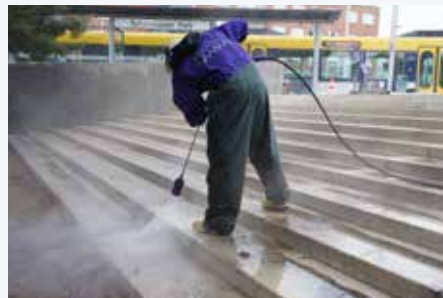
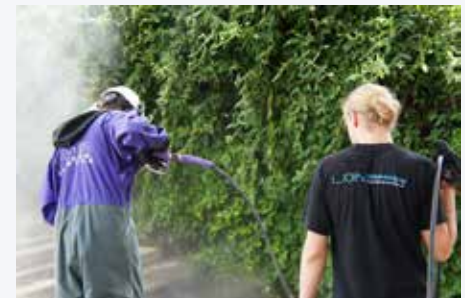
Und Action: Ansichten während der Reinigung & Testweise Flächenversiegelung

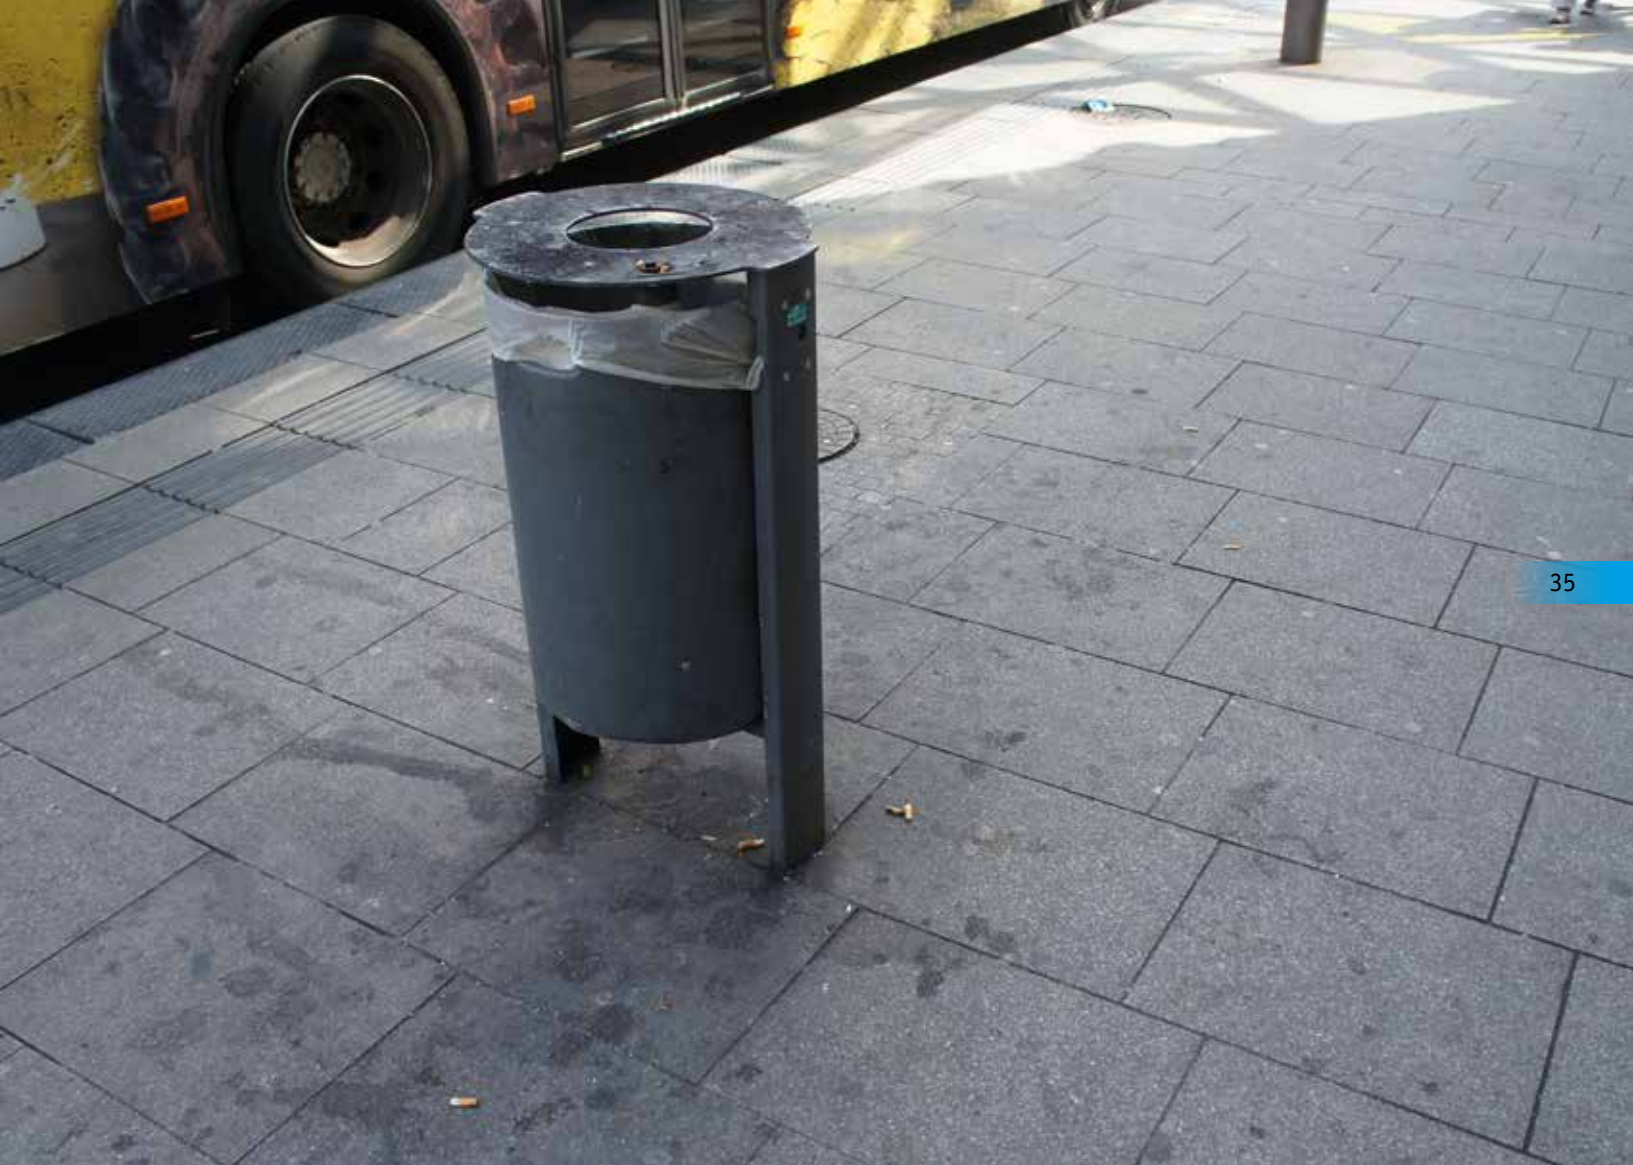
Kaugummientfernung mit Hochdruck und Hitze ->

Ein stark in Mitleidenschaft gezogener Naturstein. Zig festgeklebte Kaugummis pro Quadratmeter und festgetrocknete Speisereste wodurch das gesamte Stadtbild negativ beeinflusst wird. Das ist nicht nur unansehnlich sondern auch ein Ärgernis für alle Passanten.

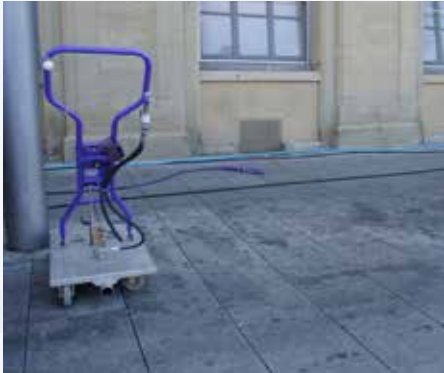
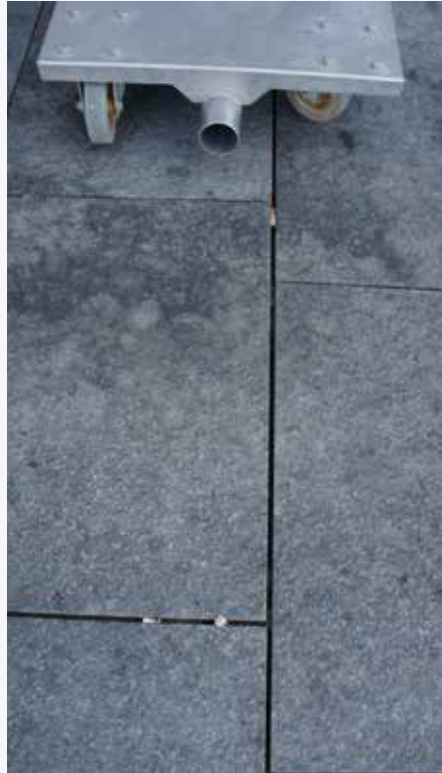
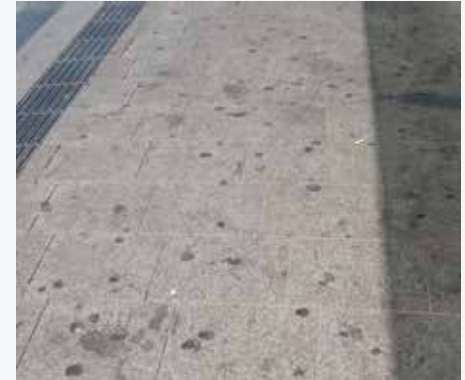
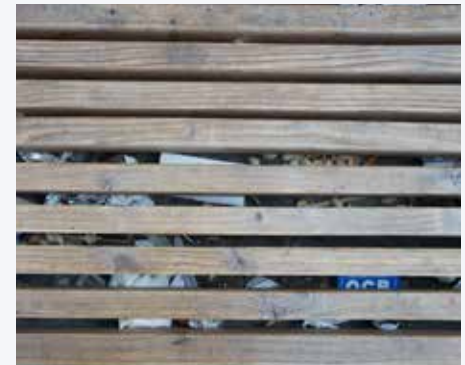
Die Ausgangssituation im Detail

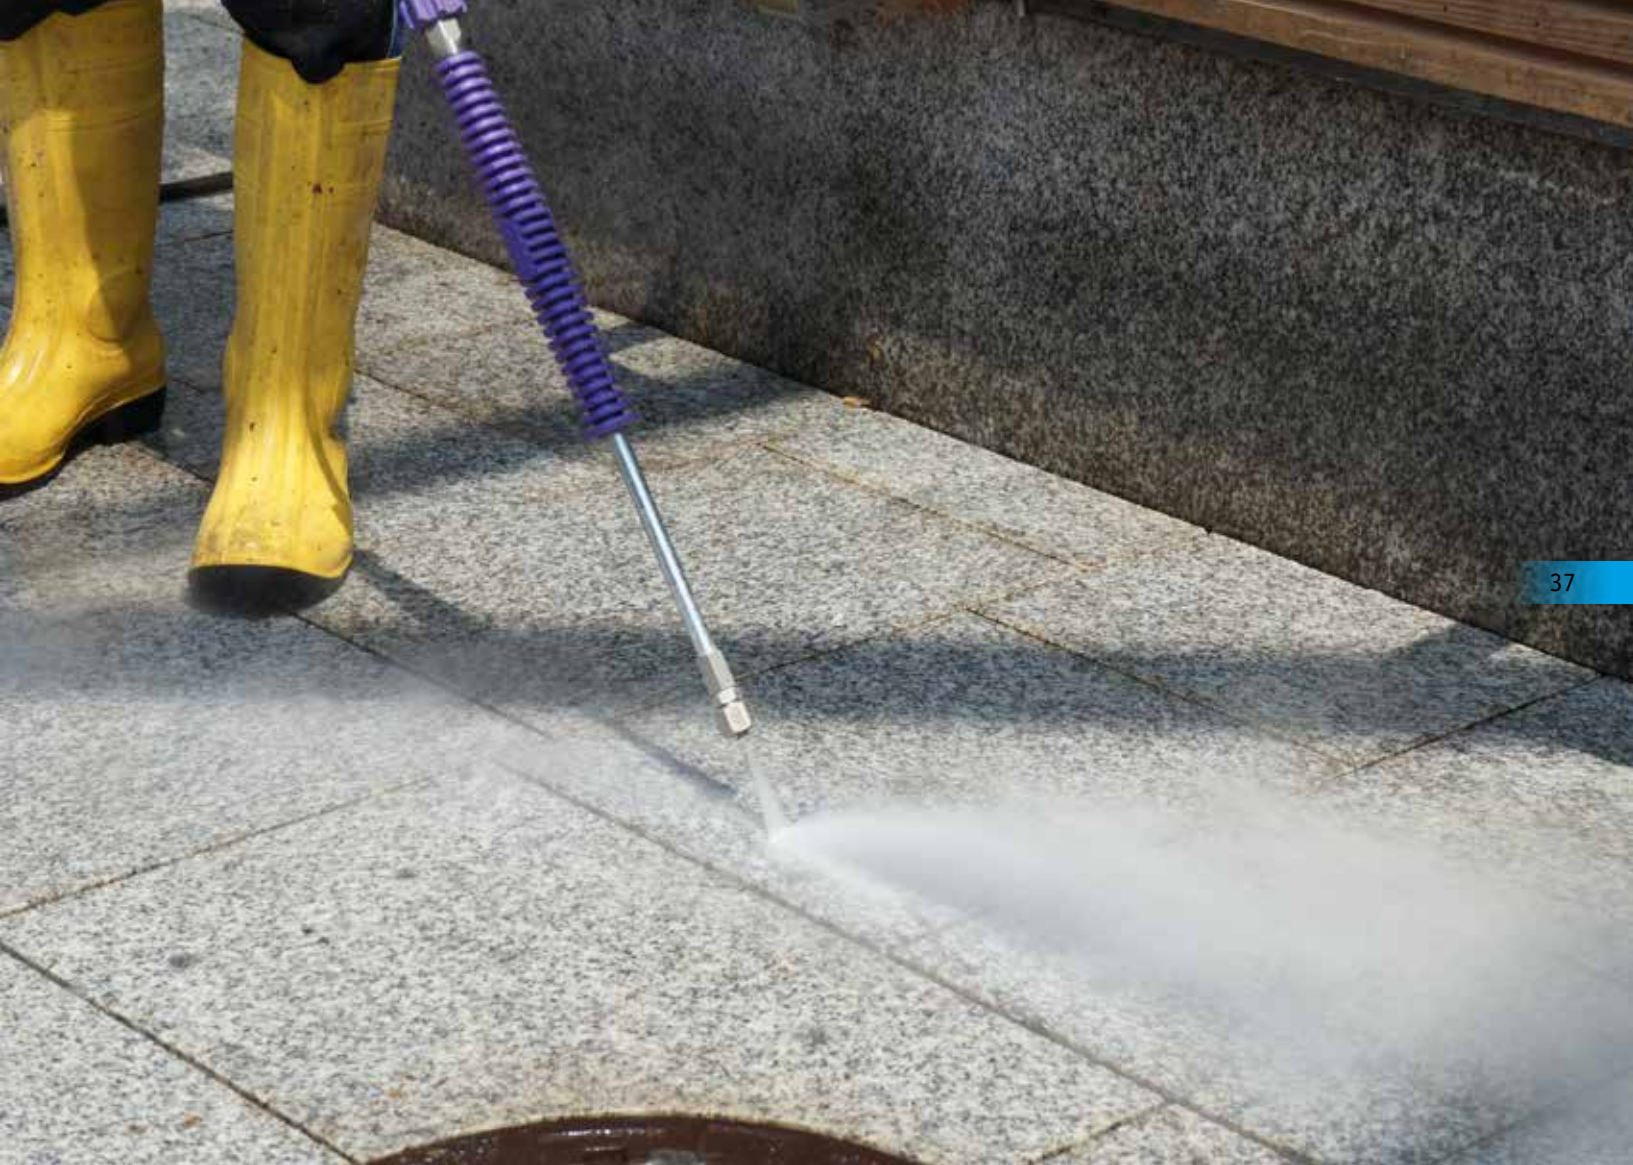
Die Testfläche nach erfolgter Reinigung ->

Dank unserer Gerätschaften mit patentierter Schmutzwasserabsaugung, wurden die erheblichen Verschmutzungen nicht nur restlos von der Oberfläche gelöst, sondern auch abtransportiert. Dadurch sind die Schmutzpartikel auch wirklich von der Fläche entfernt und nicht nur „verteilt“. Dies gewährleistet das sich Schmutzpartikel nach dem Abtrocknen nicht wieder erneut mit dem Belag verbinden können. Zudem ist die gereinigte Fläche nahezu trocken und kann sofort wieder benutzt werden.

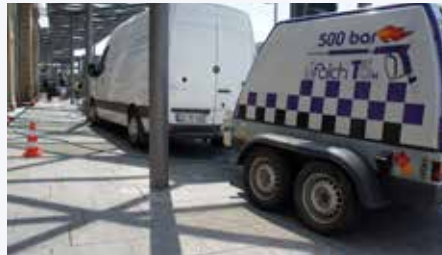
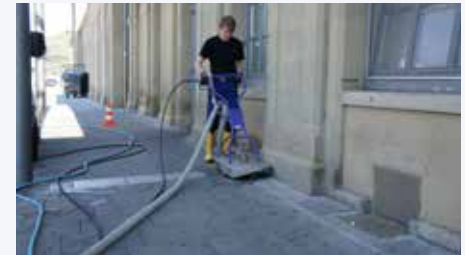
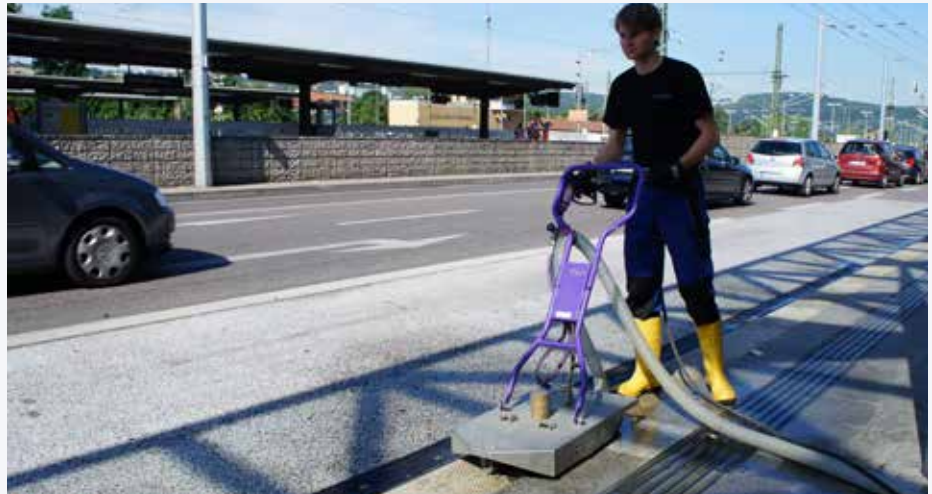
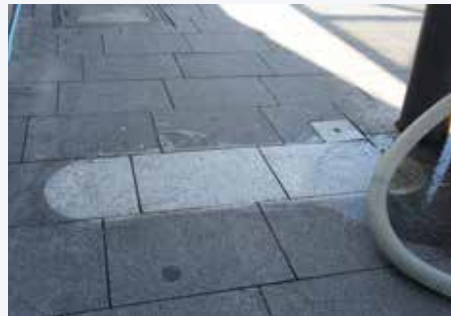
Und Action: Ansichten während der Reinigung

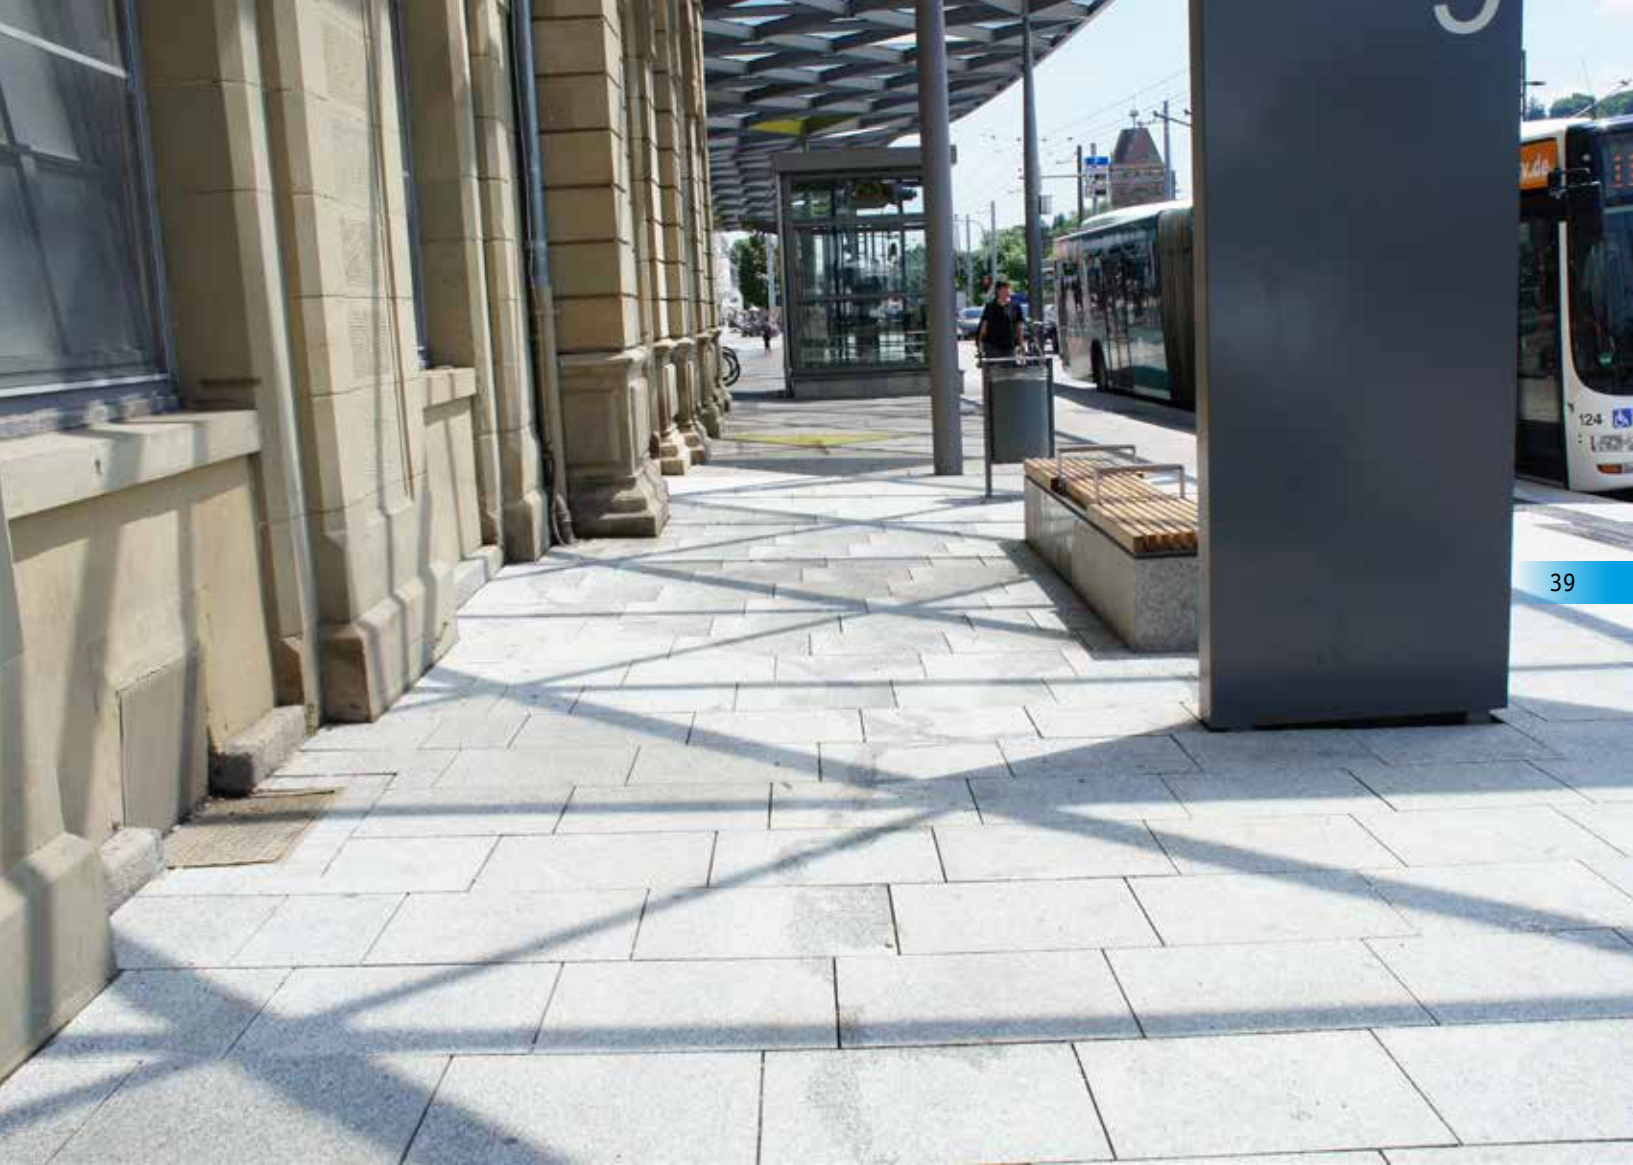
die Bauarbeiten sind beendet und die neuen Mieter können endlich einziehen. Doch die Tiefgarage ist noch nicht startklar und gibt Grund zum Ärgern. Verschiedene Gewerke nutzten den Raum als Lagerstätte für Bauschutt und Abfall.

Betonverbundsteine

Erhebliche Verschmutzungen durch abgebundenen Baukleber, extreme Verunreinigungen durch Baustaub und umfassender Zementschleier sowie Silikon- und Farbflecken.

Grundreinigung vor Erstnutzung des Bauwerkes, Schmutzwasserabsaugung. Spritzwasser sollte bei der Reinigung vermieden werden.
