WOLF'S *Flächenreinigung*
Surface Cleaning mit Hochdruck

Engelberg-Tunnel Be- und Entlüftungsschächte

Tiefgarage eines Einkaufcenters

Rathaus- und Marktplatz in Darmsheim

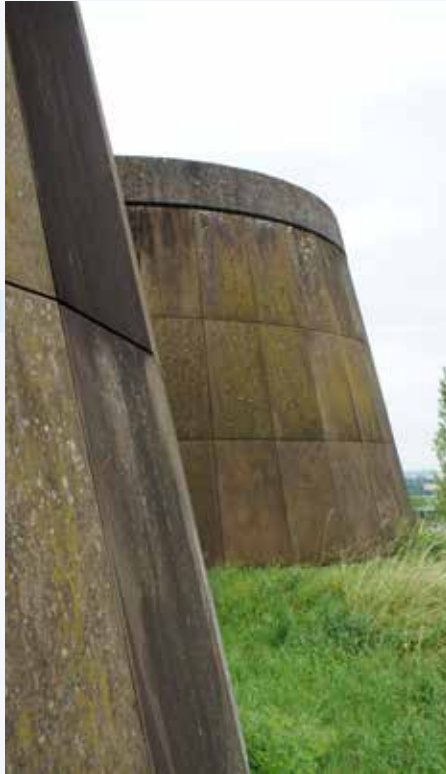
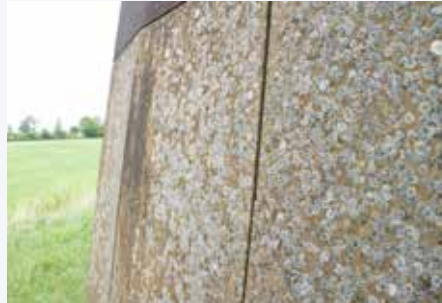
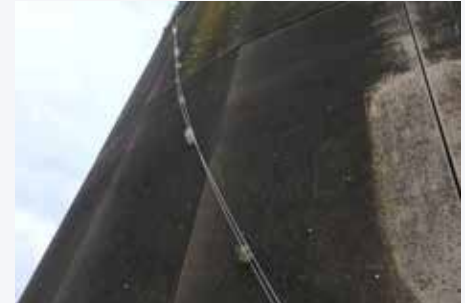
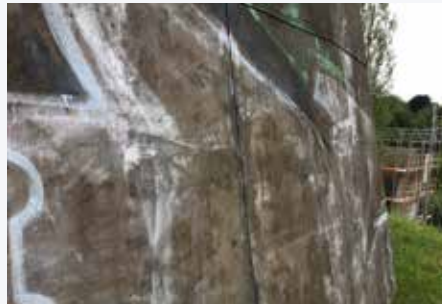
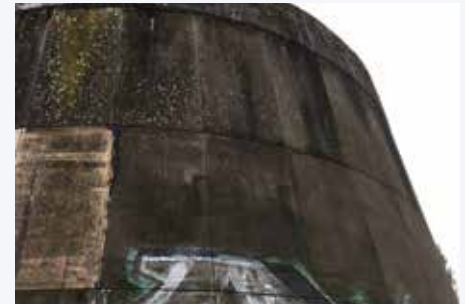
Die Ausgangssituation im Detail

Von der Zeit gezeichnet.
Extremer Bewuchs mit Flechten und Moosen
in Kombination mit Ruß und Graffiti.
Wo ist der schöne Sandstein geblieben?

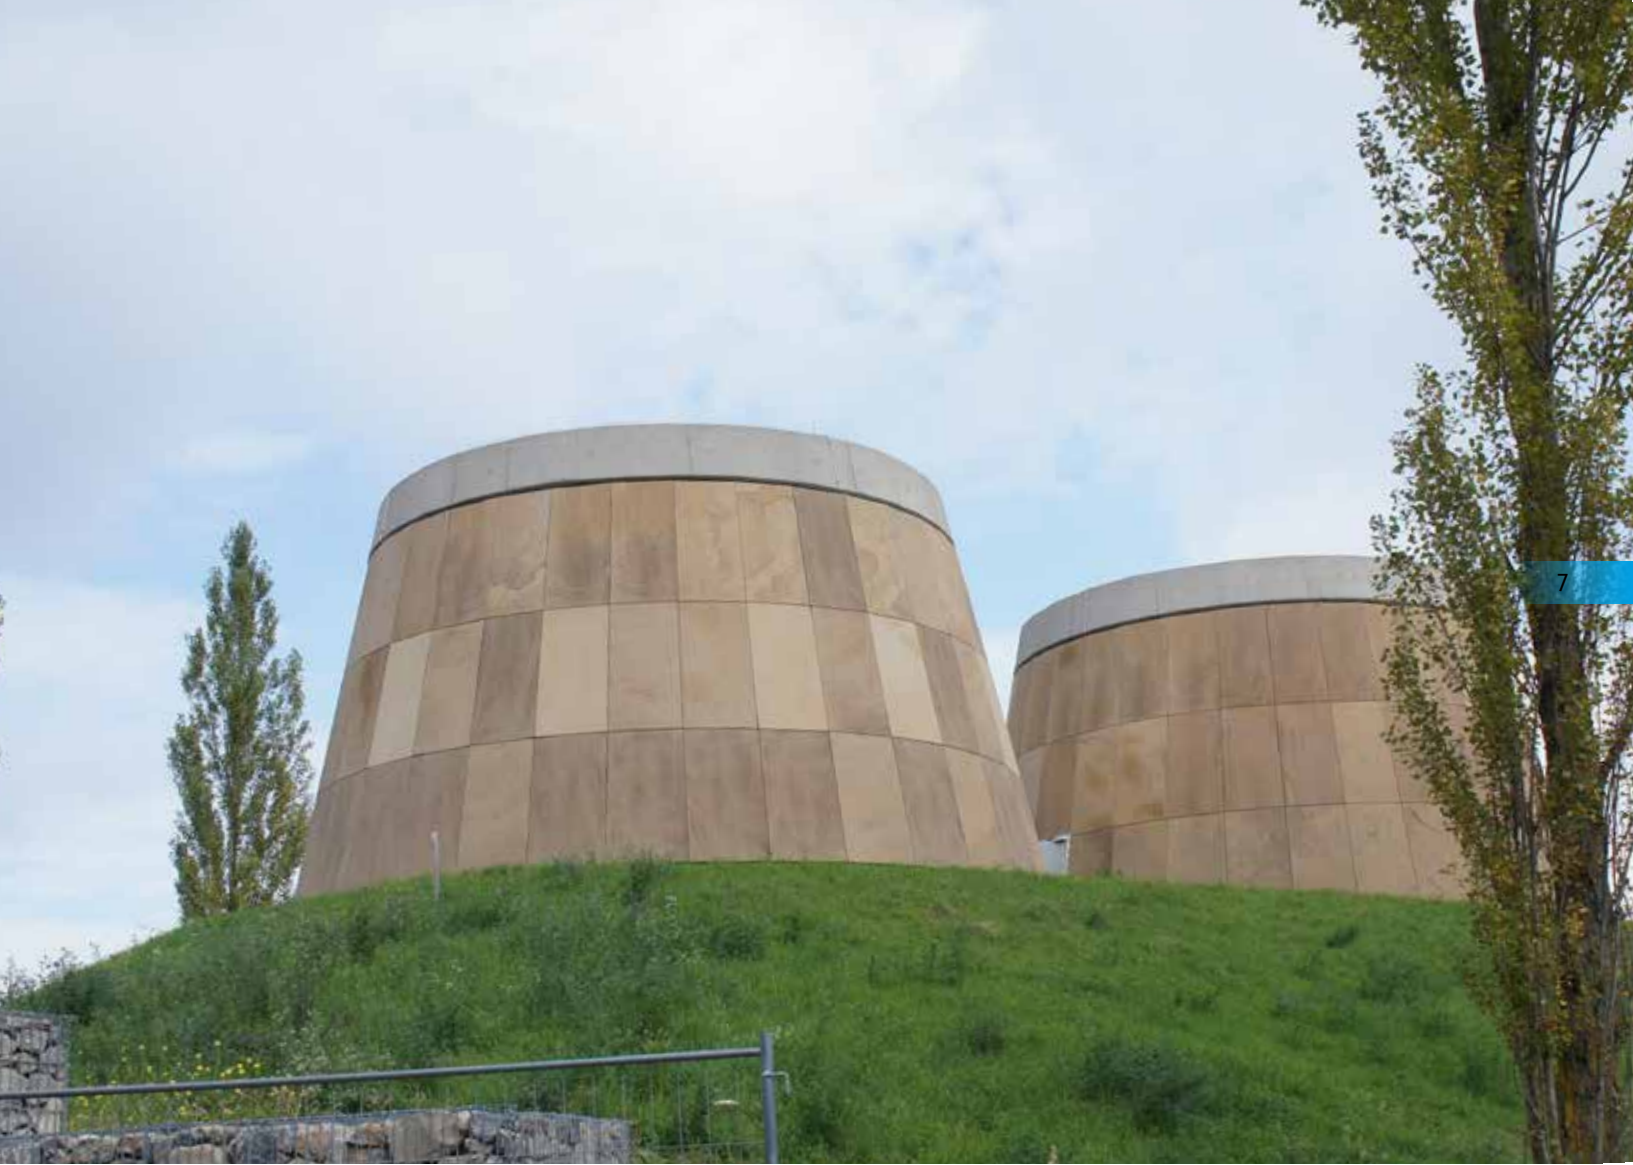
Engelberg-Tunnel Be- und Entlüftungsschächte

Ein Belüftungsschacht nach erfolgter Reinigung ->

Hart wie Beton.
Besonders auf dem Sandstein erwiesen sich die Flechten als äußerst hartnäckig.

Insgesamt vier unterschiedliche Reinigungsgänge waren notwendig um die Flächen materialschonend wieder freizulegen.

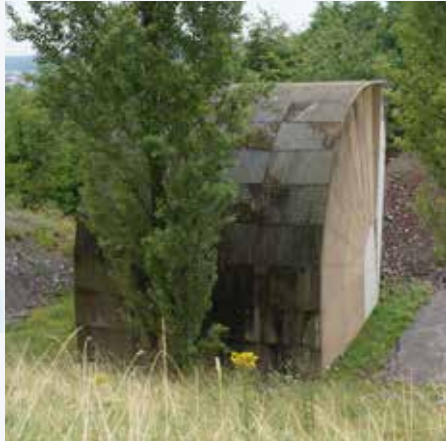
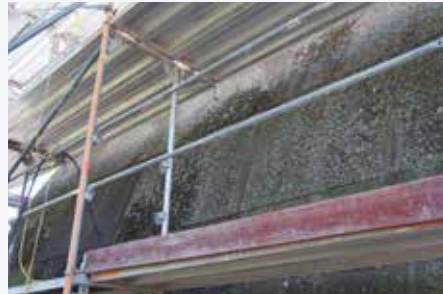
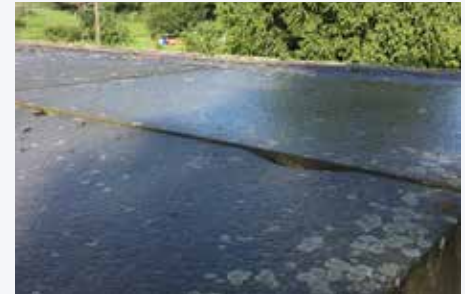
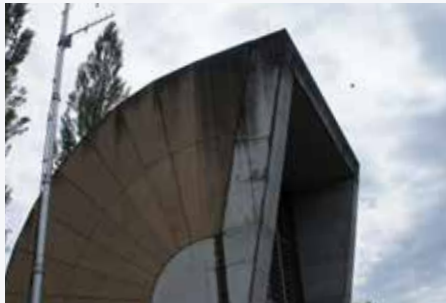
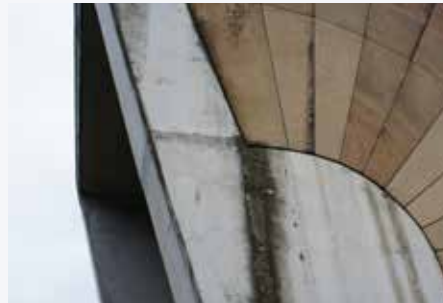
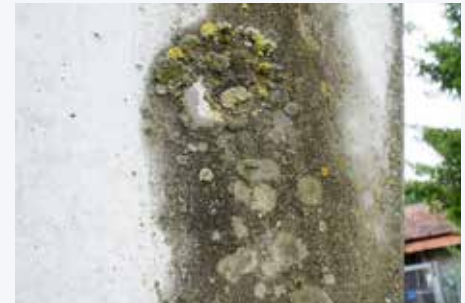
Die Ausgangssituation im Detail

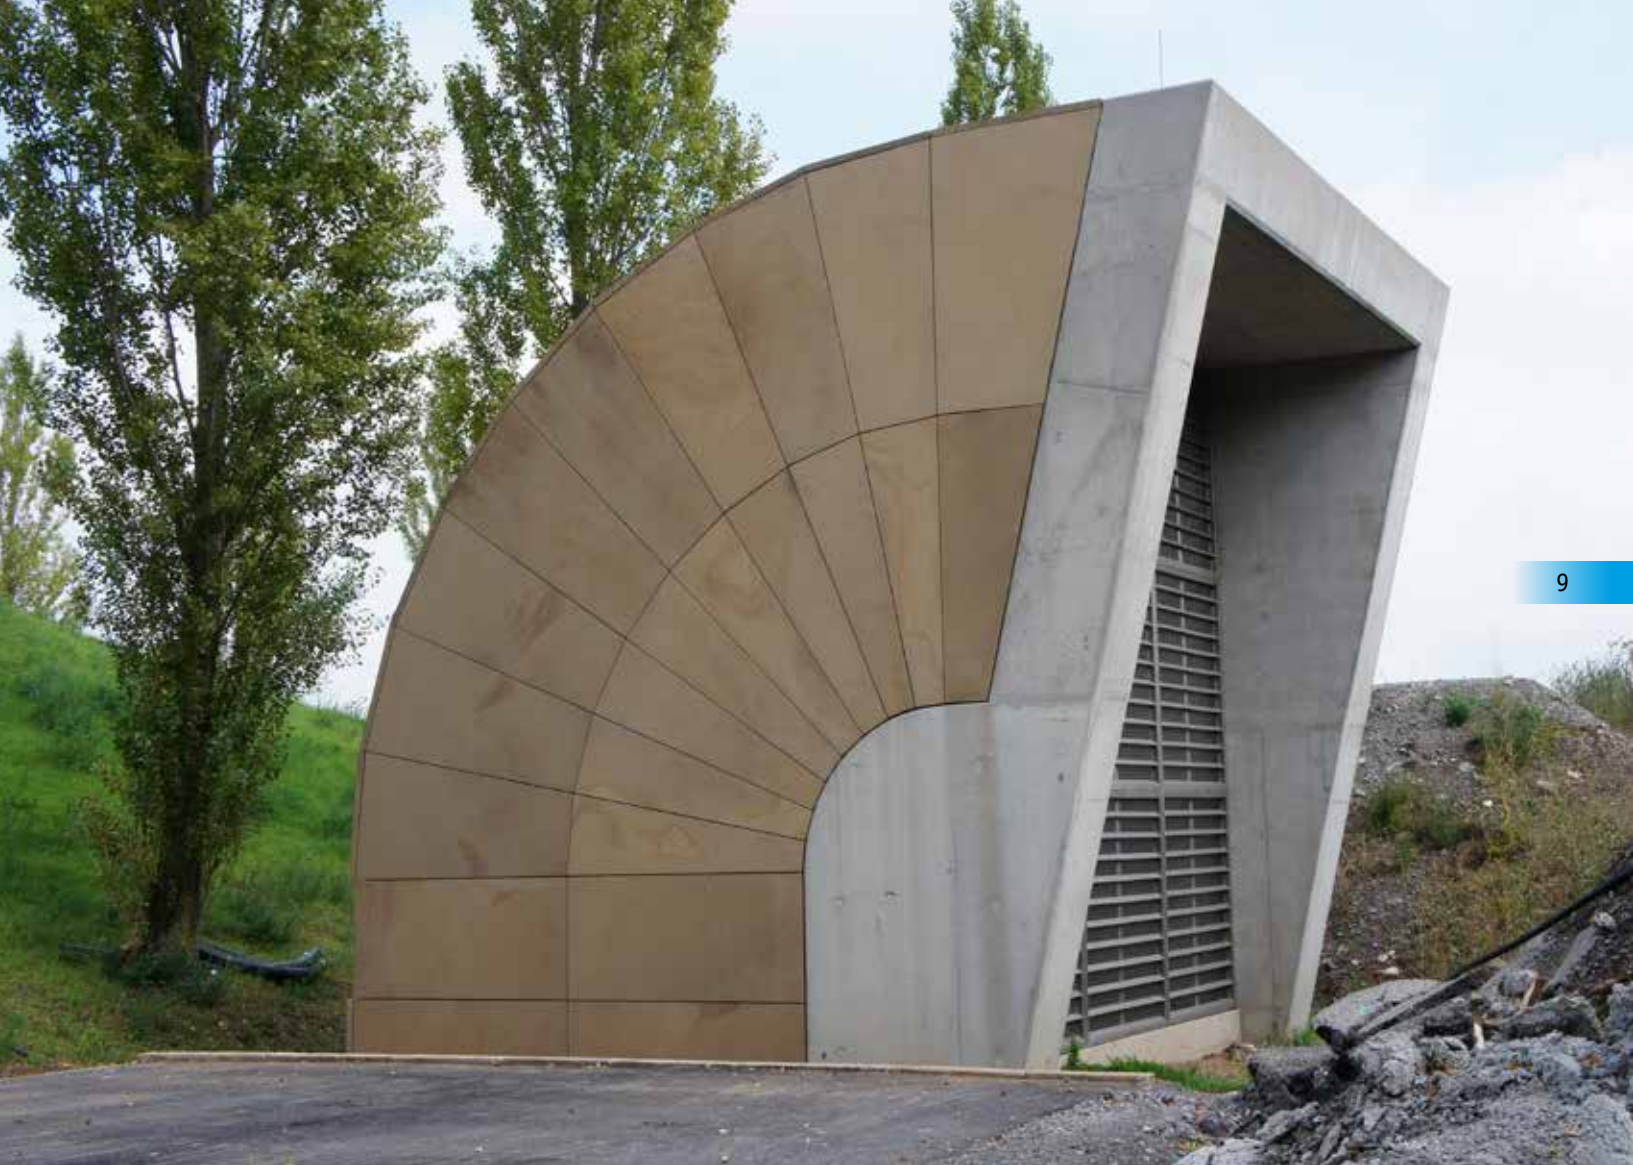
Engelberg-Tunnel Be- und Entlüftungsschächte

Und Action: Ansichten während der Reinigung

Je nach Oberfläche und Art der Verschmutzung kamen unterschiedliche Hardware-Einstellungen zum Einsatz. Dank unserem systematisch aufgebauten Equipment kein Problem.

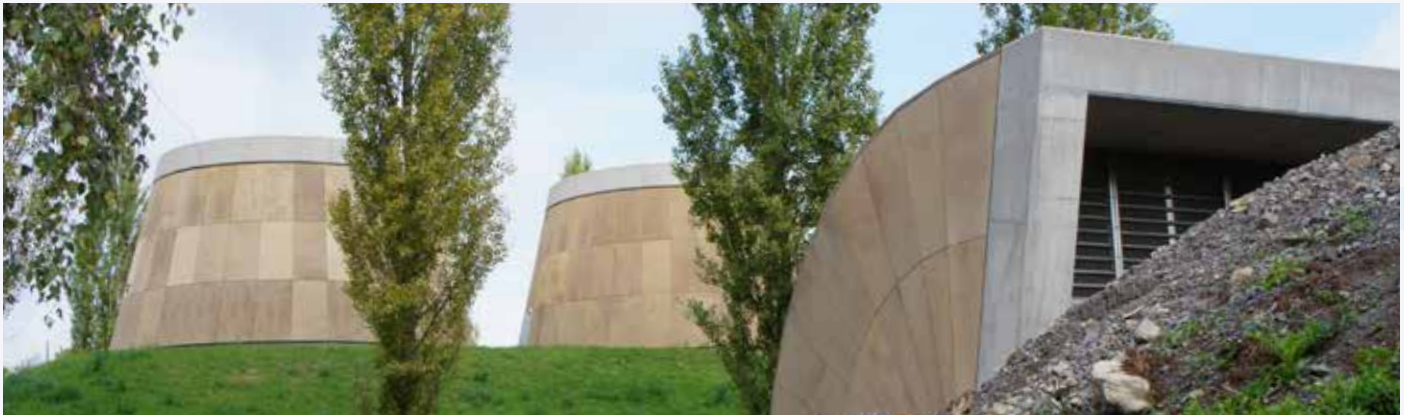
So sauber wie nötig und so schonend wie möglich.
Selbst die Bearbeitungsspuren des Steinmetzbetriebes sind noch deutlich erhalten.

Minimal-
invasives
Reinigen:
Sichtbeton
wie er sein
soll. ->

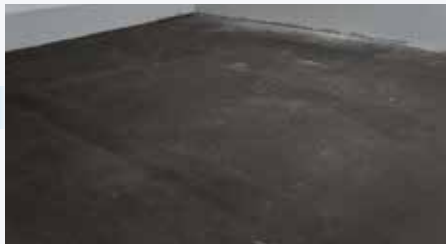
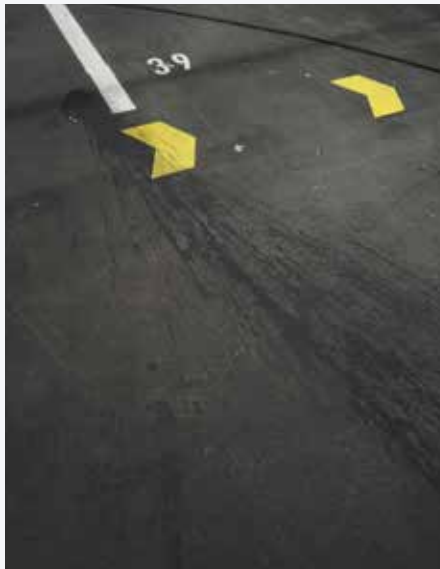
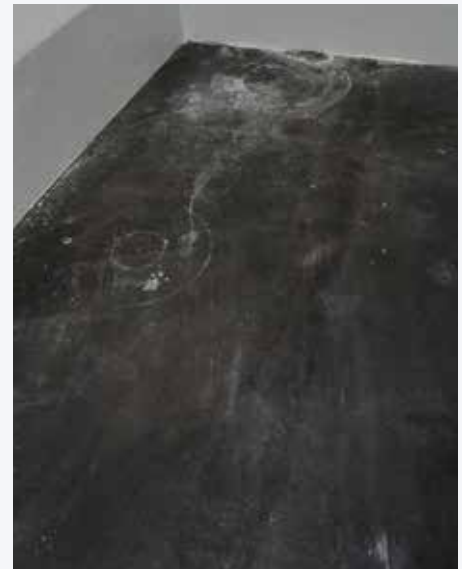
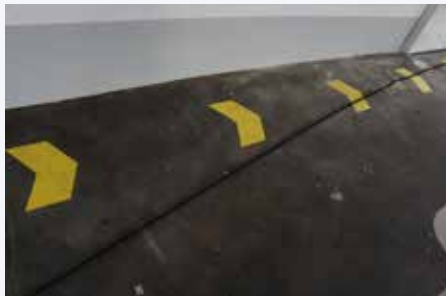
Die Ausgangssituation im Detail

Feiner Staub, hartnäckige Rostflecken und abgebundener Baukleber.
Hier waren viele Herausforderungen in einem einzigen Projekt vereinigt.

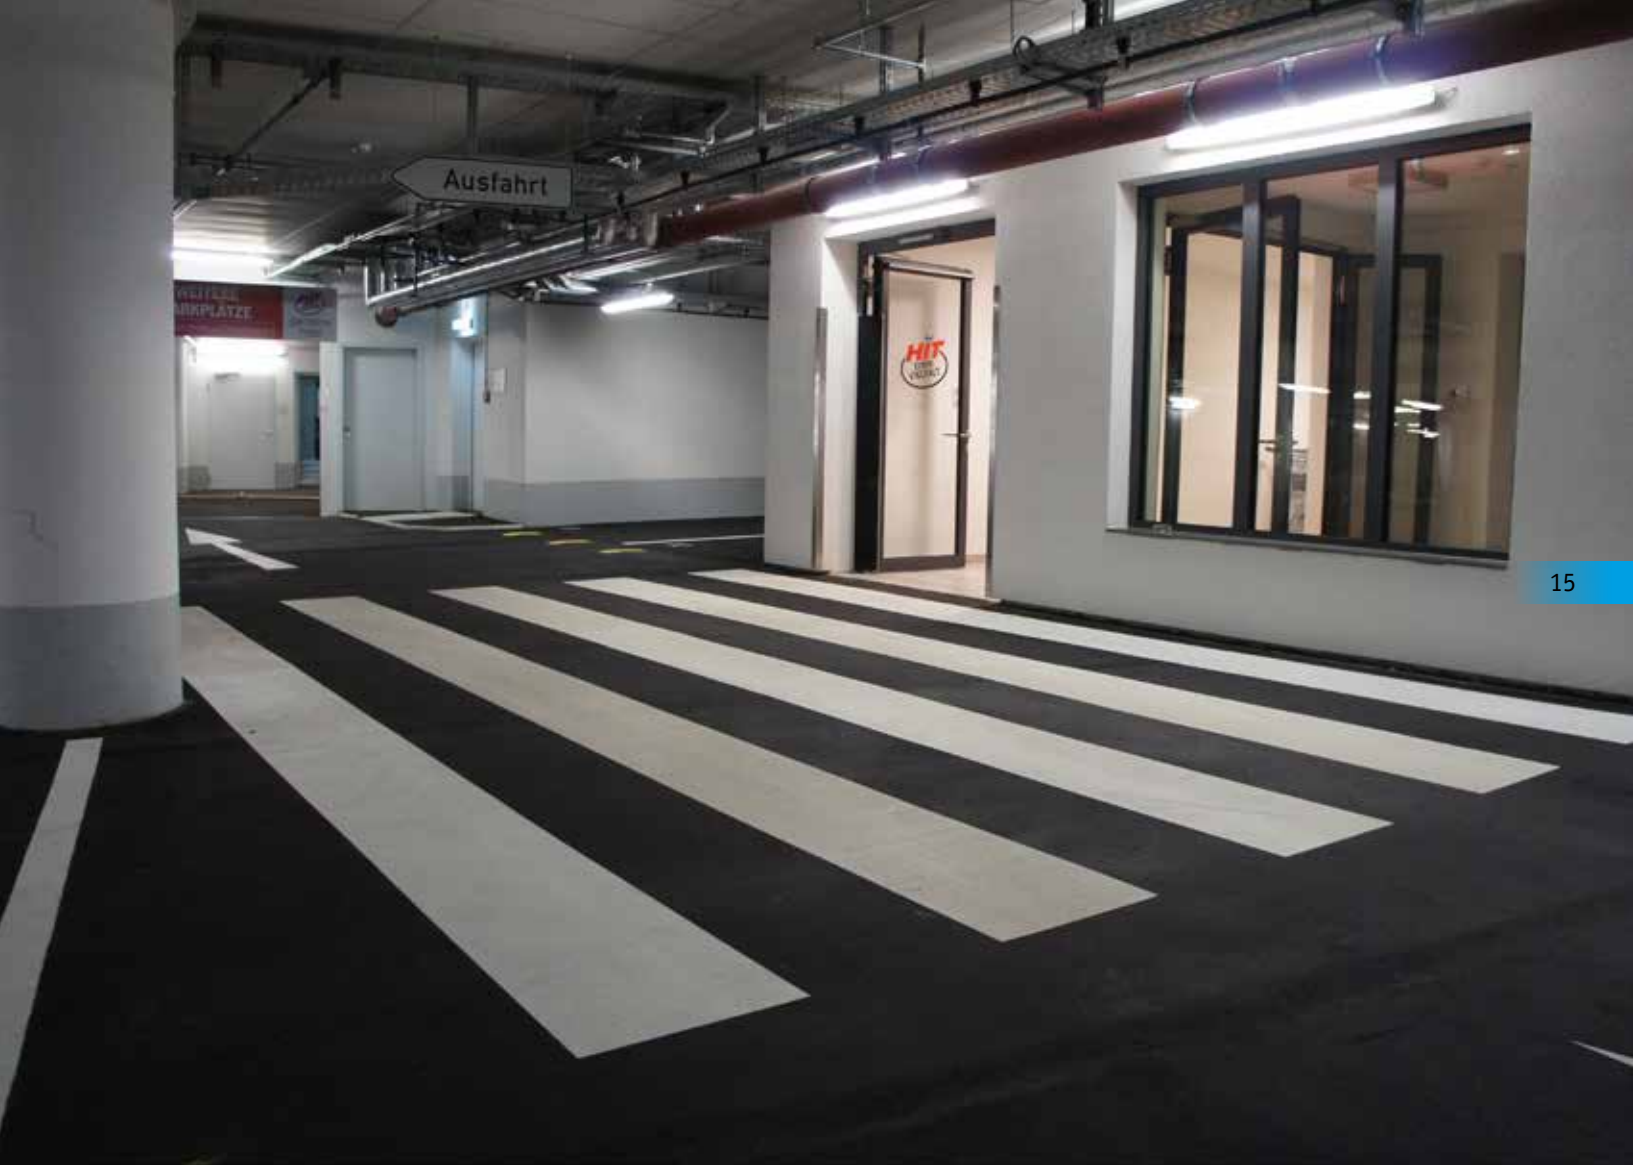
Tiefgarage eines Einkaufcenters

Eingangsbereich nach erfolgter Reinigung ->

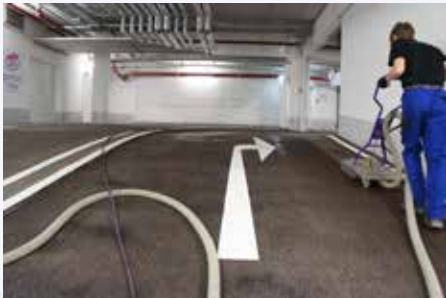
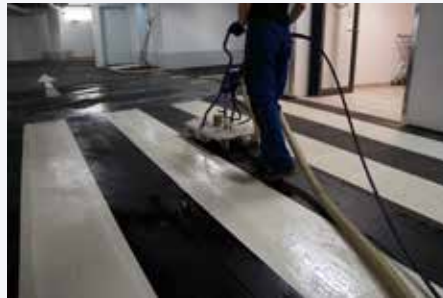
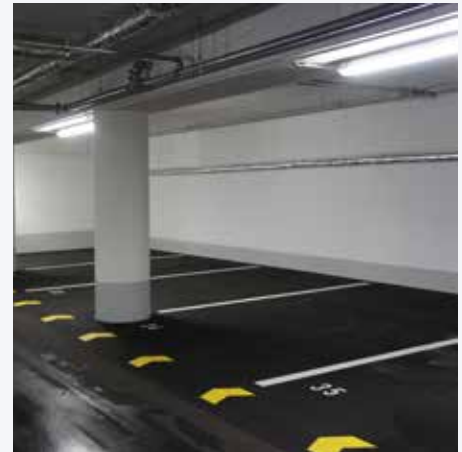
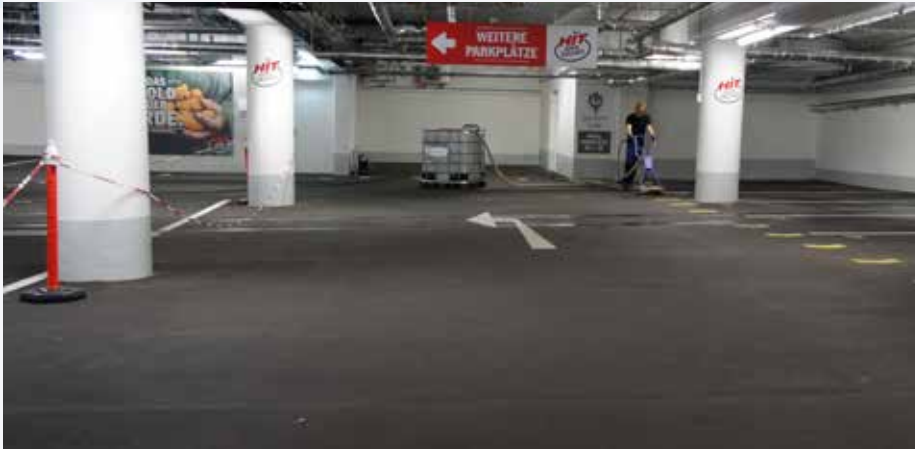
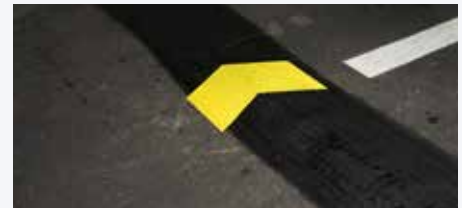
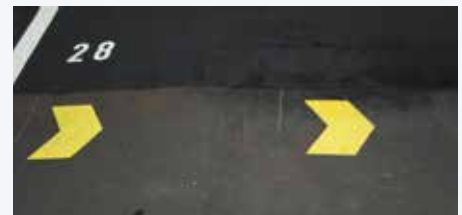
Und Action: Ansichten während der Reinigung

Durch die speziell auf den Untergrund abgestimmte Maschineneinstellung konnten sowohl der Asphaltbelag wie auch die Fahrbahnmarkierungen schnell und ohne Beschädigung gereinigt werden. Die patentierte Schmutzwasserabsaugung sorgte dafür, dass der Belag sofort wieder einsatzbereit war und alle Schmutzpartikel gründlich vom Untergrund entfernt werden konnten.

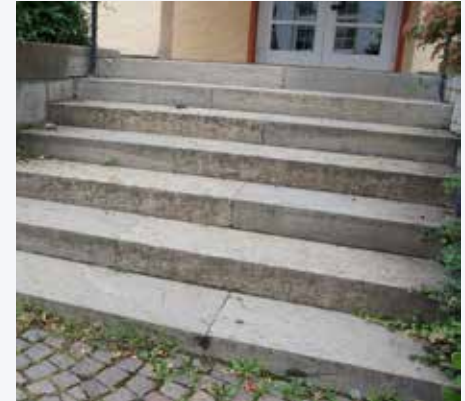
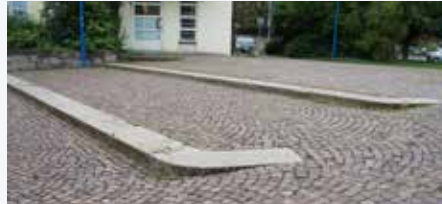
Die Ausgangssituation im Detail

Erhebliche organische Ablagerungen haben sich im Laufe der Jahre auf den Natursteinflächen abgelagert. Hinzu kommen noch allgemeine, umweltbedingte Verschmutzungen, sowie vereinzelte Verschmutzungen durch Fahrzeuge und Marktbesucher.
