Protokoll der Objektbegehung gemäß Arbeitsschutzgesetz

Durchgeführt am 22.01.2020 bei der Nawa Montagen GmbH am Standort in 26901 Lorup, Bergland 2

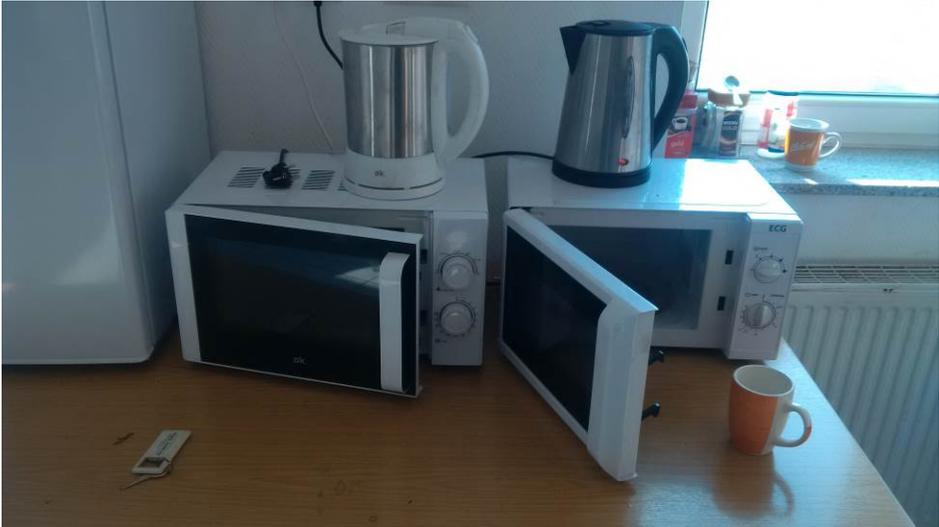
13.0	Absicherung der Küchengeräte			
	<p>2018</p>	<p>Unter die Mikrowellen, die Wasserkocher und die Kaffeemaschinen muss eine feuerhemmende Platte verwendet werden.</p> <p>Des Weiteren müssen auch diese Geräte als elektronische Betriebsmittel jährlich geprüft werden.</p>

<p>Her Ünlü</p> <p>Herr Almedinger</p>	<p>II. Quartal 2018</p> <p>II. Quartal 2018</p>
	<p>2019</p>	<p>Situation ist unverändert.</p>	<p>Herr Ünlü/ Herr Almedinger</p>	<p>II. Quartal 2019</p>
	<p>2020</p>	<p>Feuerhemmende Platten sind nunmehr unter allen Mikrowellen, Wasserkochern und Kaffeemaschinen positioniert und die Betriebsmittel wurden geprüft.</p>	<p>Info</p>
