Vorhabensbeschreibung STC Projekt 2020 im Rahmen des Förderprogramms „Moderne Sportstätten NRW 2022“

2. Vorhabensbeschreibung energetische Modernisierung Tennishalle und Clubhaus

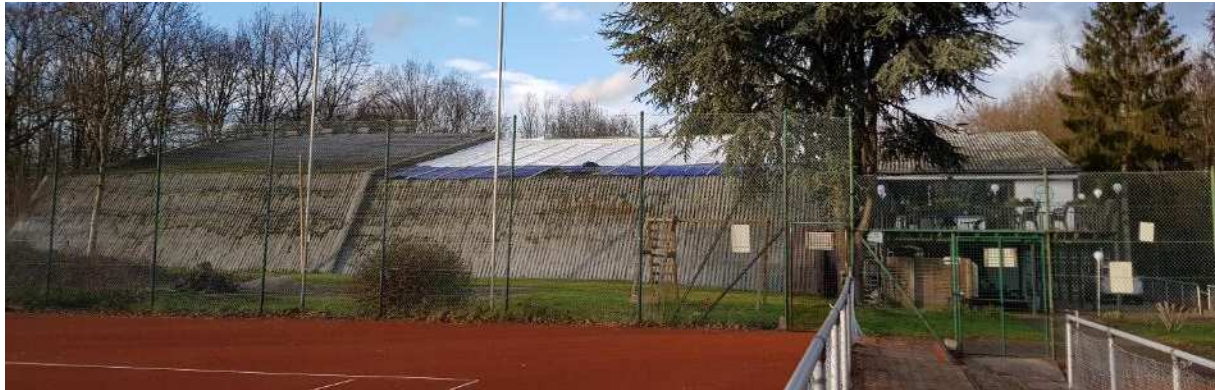
Bild 3: Ansicht der Tennishalle und des Clubhauses von Süden

Die Dachkonstruktion der Zweifeld-Tennishalle erweist sich seit dem Jahr 2017 als zunehmend undicht. Bild 3 und 4 geben einen Eindruck über die derzeitige Situation.

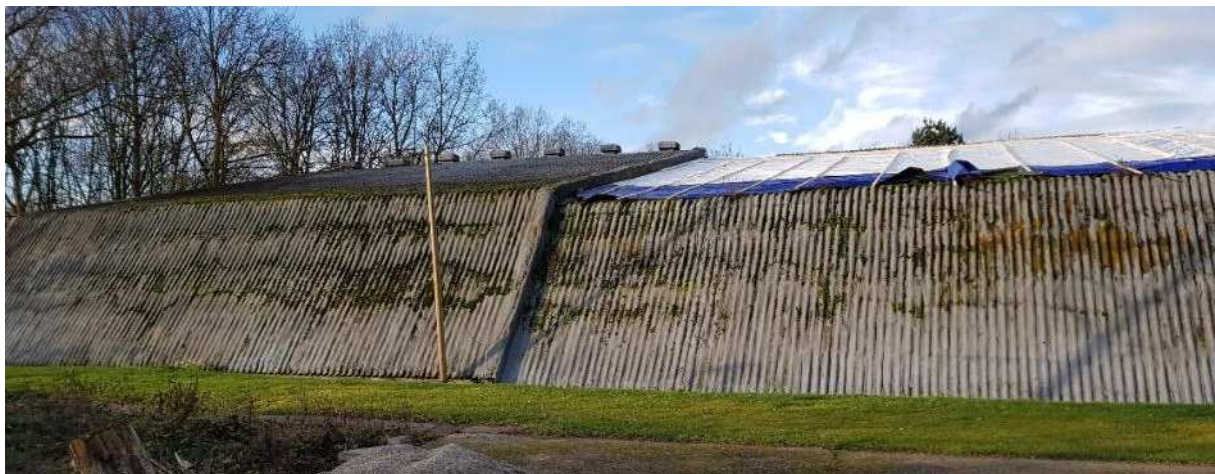
Bild 4: wie Bild 3, nähere Ansicht, die Südseite der Halle 1 ist notdürftig mit einer Plane abgedeckt

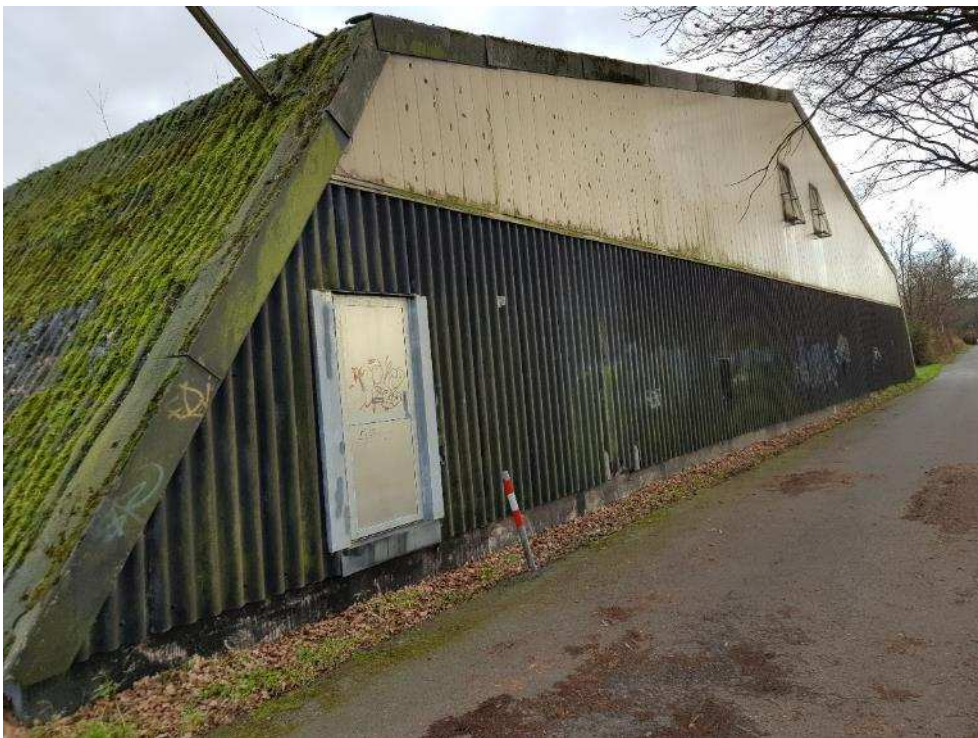
Bild 6: Ansicht der geschädigten Westfassade der Tennishalle, an der Fassade führt ein öffentlicher Weg vorbei

- Abtrag und fachgerechte Entsorgung der alten Fassadenelemente.
- Erneuerung der Fassaden Thermowandelementen (Sandwichpaneele, Kerndicke 120 mm), Beispiel siehe Bild 5.
- Anordnung von Fensterelementen mit Wärmeschutzverglasung (siehe beiliegende Skizzen).
- Anordnung von elektrisch bedienbaren Fensterelemente auf der West- und Ostseite. Auf der Westseite im Firstbereich zur günstigeren Entrauchung.

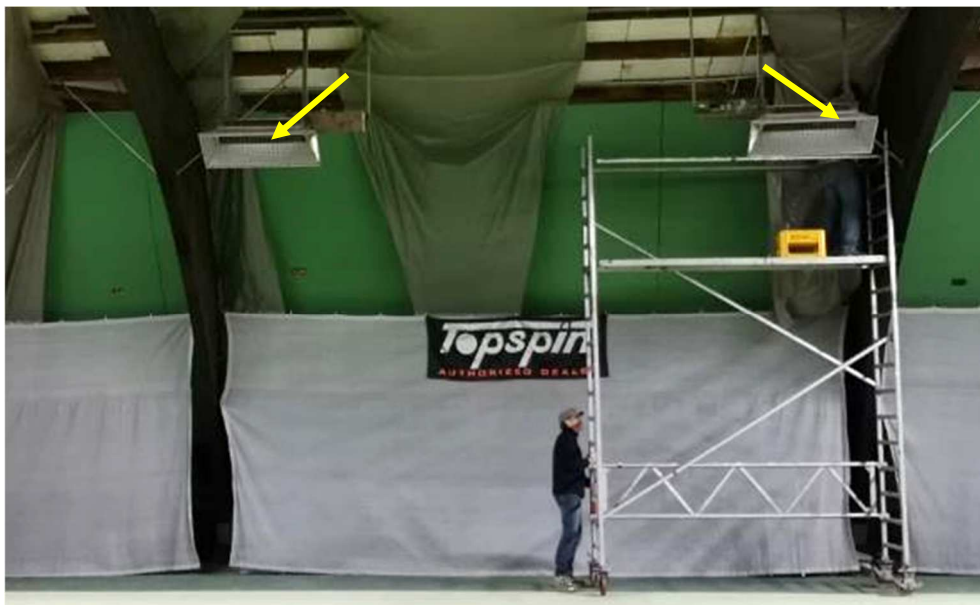
Bild 7: Derzeit installierte Infrarotstrahler

Die Halle ist grundsätzlich unbeheizt. Zur oberflächigen Körpererwärmung sind an den Grundlinien jeweils 2 gasbetriebene Infrarotstrahler installiert (siehe Bild 7). Sie werden nach Bedarf individuell von den Spielern geschaltet und wirken aufgrund ihrer Position und des Abstrahlwinkels ausschließlich im Grundlinienbereich.

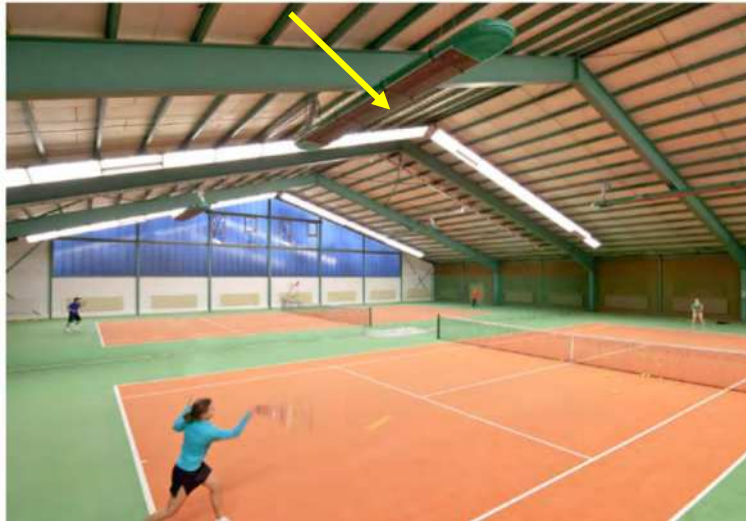
Bild 8: Gewünschte Wärmestrahlung durch Dunkelstrahler

Austausch der Infrarotstrahler gegen gasbetriebene Dunkelstrahler gemäß Bild 8 mit einem geschlossenen System. Die Strahler werden deckennah zwischen der Grundlinie und der T-Linie installiert. Mit ihrem Abstrahlwinkel von 45° gegenüber der Senkrechten in beide Richtungen erwärmen sie die gesamte Spielfläche.
