GRUNDIG Konzertgerät 4085

Hersteller:	GRUNDIG Radiowerke Fürth
Baujahr:	1956/1957 (Dieses Gerät vermutlich 1. Halbjahr 1957)
Gerätetyp:	Vollsuper 8/13 Kreise AM/FM
Wellenbereiche:	LW, MW, KW und UKW
Originalpreis:	418,- DM
Stromart:	Wechselspannung 110, 125, 160 und 220V
Röhrenbestückung:	ECC85, ECH81, EBF89, EAA91, ECC81, EL84, EM34
Halbleiterbestückung:	Brückengleichrichter (Selen)

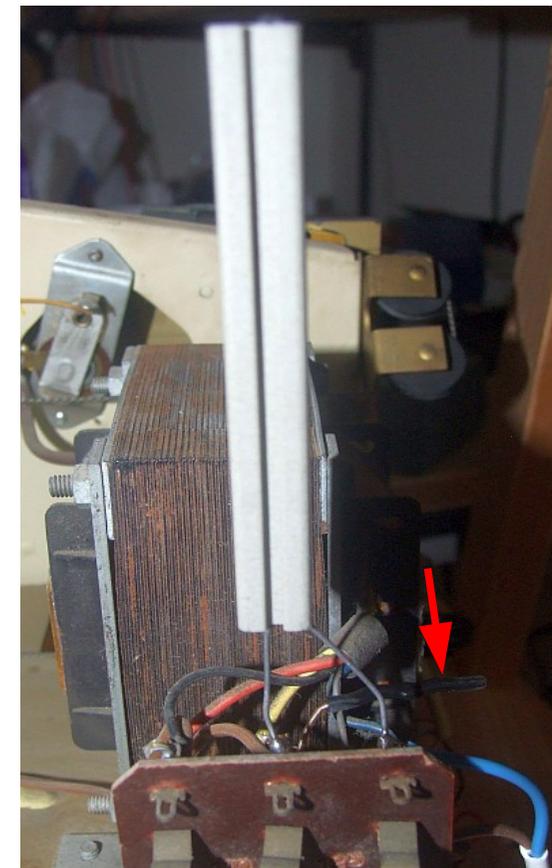
Zur Unterstützung der Netzteilkondensatoren wurden an der Chassisaussenseite zwei zusätzliche Kondensatoren mit je 22µF/400V eingelötet. Dadurch konnte der Restbrumm deutlich reduziert werden.

Der Korrekturwiderstand (39 Ohm, 17 Watt) zur Anpassung der Netzspannung wurde am Anschluss für den Kontakt des 'Ferndirigenten' eingelötet. Dazu wurde ein Anschluss, welcher zur Kontaktplatte führt, abgelötet und mit Schrumpfschlauch isoliert (roter Pfeil). Weiterhin wurde noch ein neues Netzkabel montiert.
