Restaurationsbericht Loewe-Opta Modell Bella-Jubilar

Hersteller: Loewe-Opta
Modell: Bella Jubilar 42019
Baujahr: 1963/1964
Originalpreis: 299,- DM

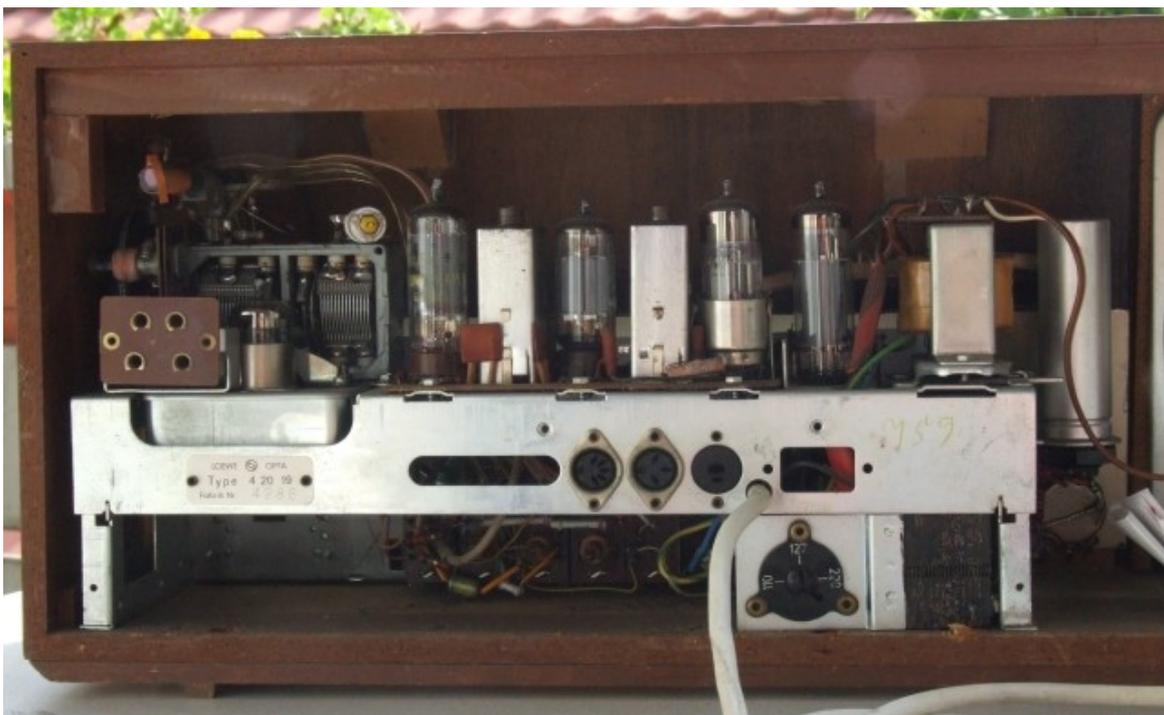
Blick in das geöffnete Gerät, das Gerät ist im übrigen sehr servicefreundlich aufgebaut, so sind z.B. die Lautsprecherkabel gesteckt.

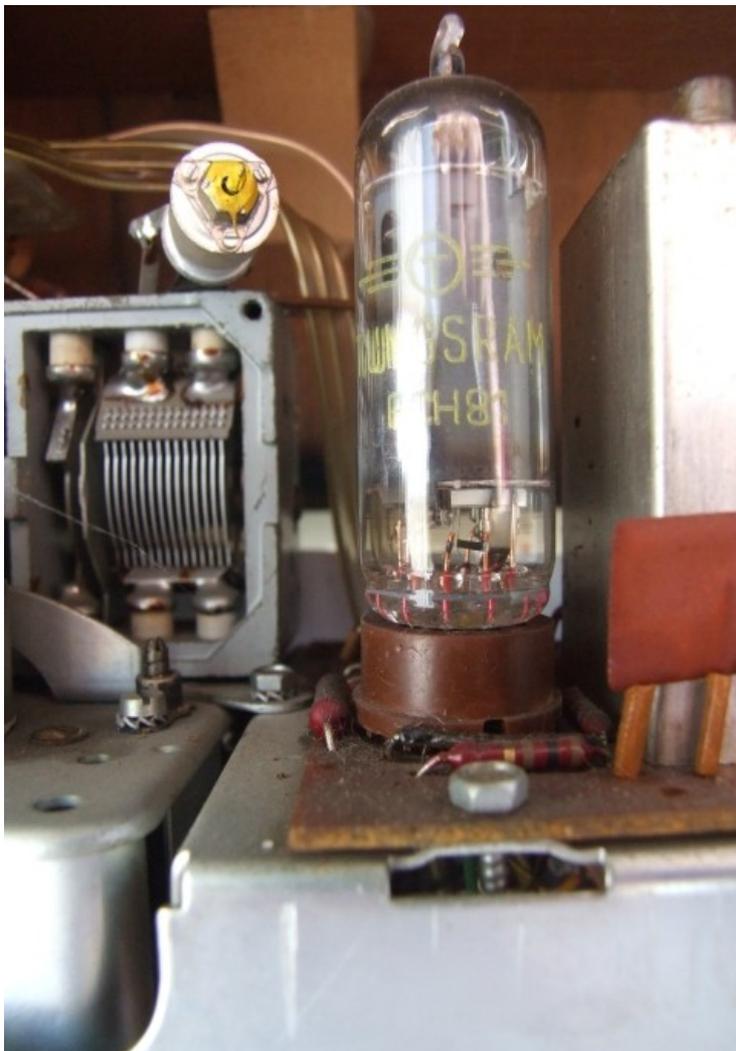
Dies ist die einzige, offensichtlich nicht mehr originale Röhre im Gerät, alle anderen sind vom Fabrikat 'Telefunken'.
