Restauration eines RFT Dominante WF2n

1. Gerätebeschreibung

Hersteller:	RFT Funkwerk Dresden
Baujahr:	1958
Gerätetyp:	Superhet
Wellenbereiche:	UKW, KW, MW und LW
Originalpreis:	
Stromart:	Wechselspannung 110 - 240V
Röhrenbestückung:	ECC85, EF89, ECH81, EF89, EABC80, EL84, EM80, EZ80
Halbleiterbestückung:	keine

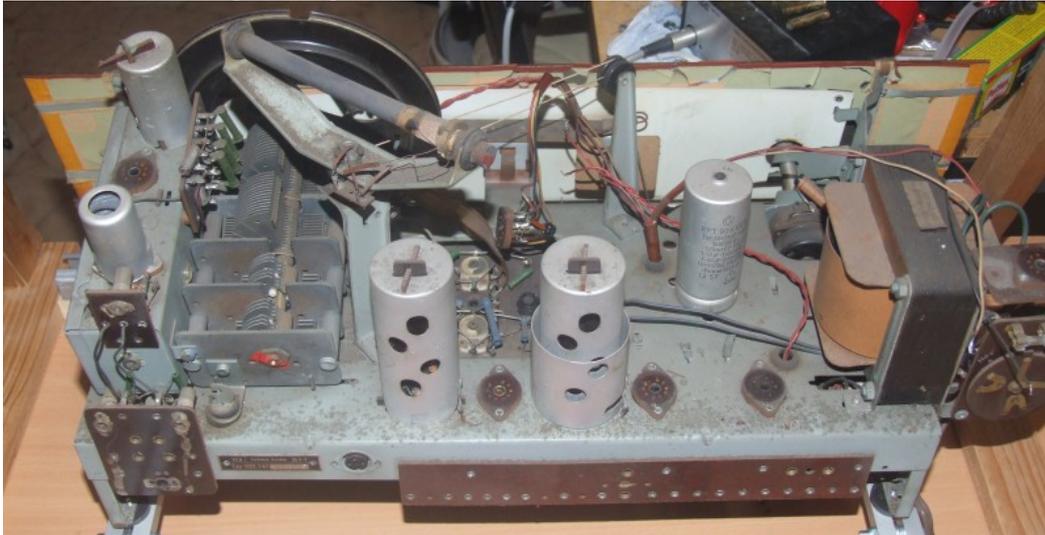
Beim Ausbau des Chassis aus dem Gehäuse wurde sichtbar, dass das Gerät schon mindestens einmal repariert wurde!

Der Reparateur hatte nämlich vergessen, das Massekabel wieder an der Lötfläche des metallisierten Gehäusebodens anzulöten, weiterhin fehlt eine Befestigungsschraube für das Chassis.

Hier das noch ungereinigte Chassis auf dem Reparaturständer:

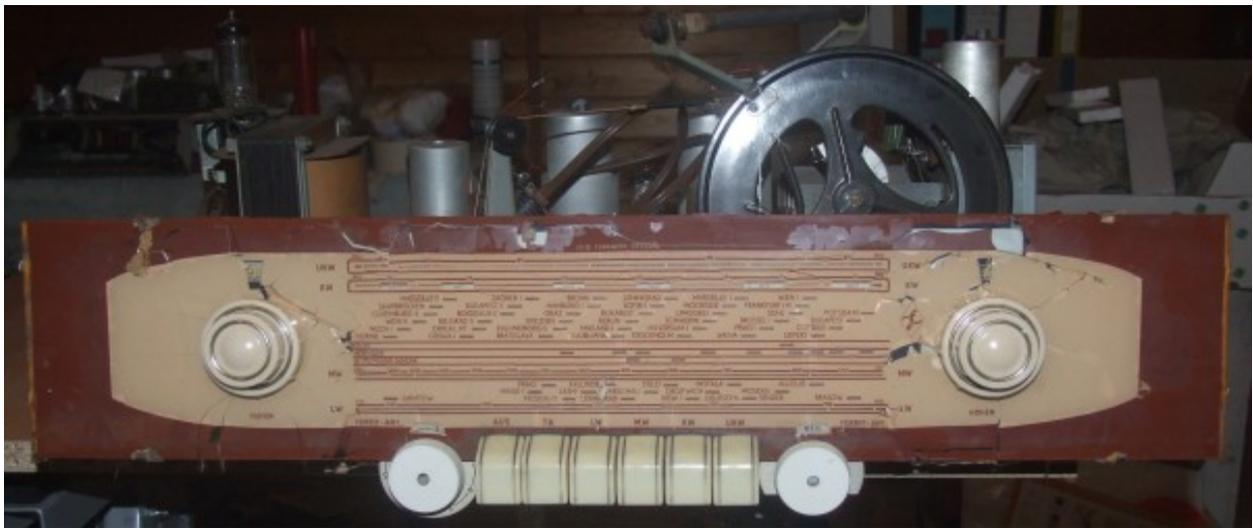
Hier noch das zum Wiedereinbau in das Gehäuse vorbereitete Chassis:

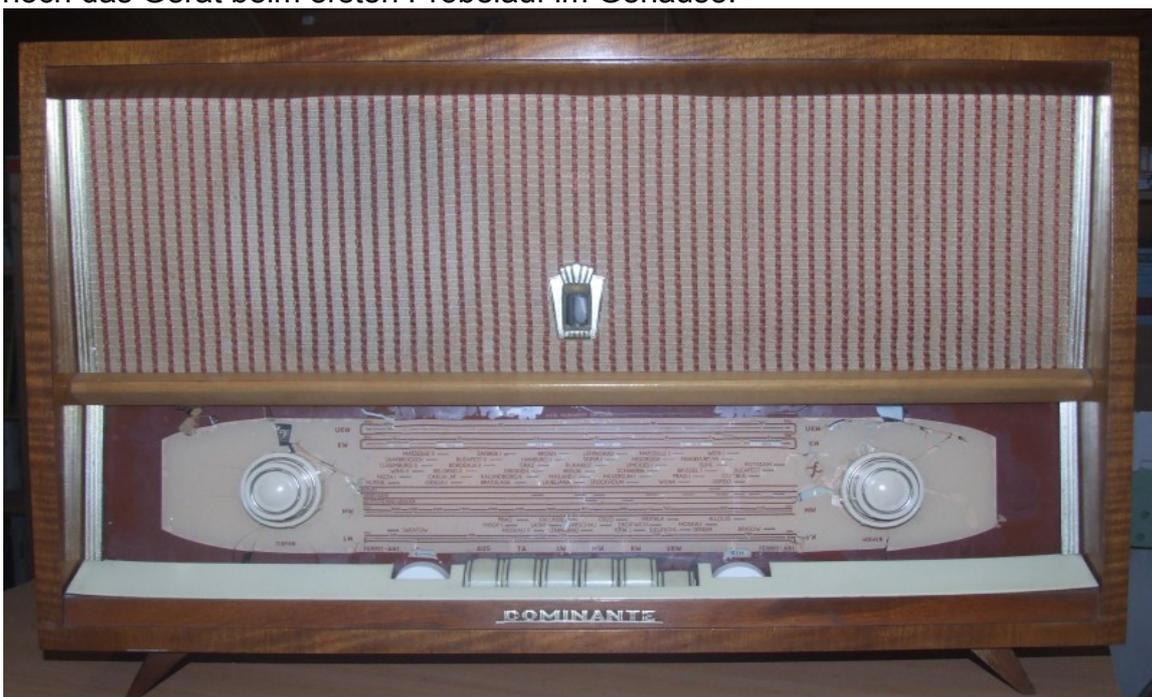
Bei der ersten Inbetriebnahme spielte die Dominante dann mit der ursprünglichen Röhrenbestückung munter drauf los. Lediglich der magische Fächer blieb, wie eigentlich erwartet, dunkel.

Leider ist es mir noch nicht gelungen, für dieses Gerät eine gute Skala aufzutreiben.
Hier noch das Gerät beim ersten Probelauf im Gehäuse:

Eine neue EM80 habe ich bereits bestellt.
