Aufarbeitung eines RFT Transmira 6110

Hersteller:	RFT
Baujahr:	ab 1968 (vorliegendes Gerät ist von 1971)
Gerätetyp:	Transmira 6110
Wellenbereiche:	UKW, KW und MW
Originalpreis:	
Stromart:	Wechselspannung 220V
Röhrenbestückung:	Keine
Halbleiterbestückung:	GF132, GF181, 3x GF130, GC117, 2x GC116, 2x GD160

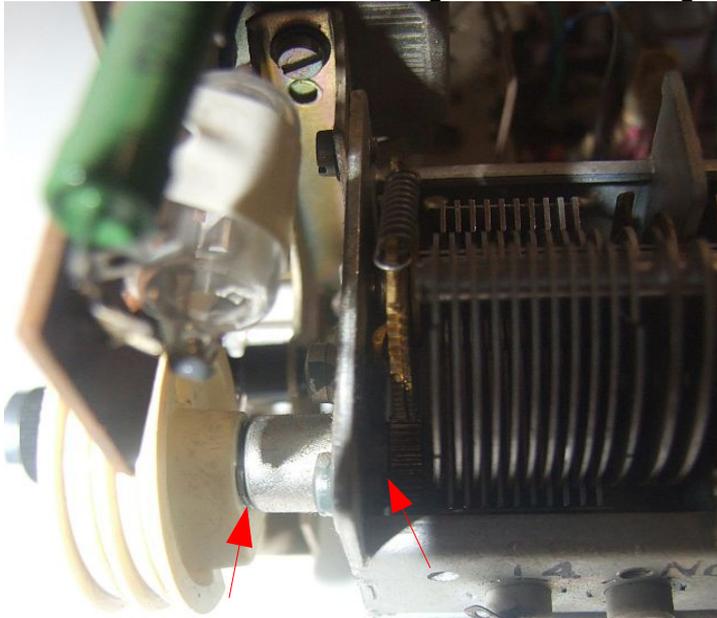
Es fehlt, wie auf obigem Bild zu erkennen, ein Druckknopf, der Drehkondensatorantrieb sitzt fest.

Der festsitzende Drehkondensatorantrieb ließ sich glücklicherweise durch ein paar Tröpfchen Feinmechaniköl an die Lagerstellen wieder gangbar machen.
