TRANSPORTSIMULATION MIT VERPACKUNGSOPTIMIERUNG

Joachim Cäsar, Fraunhofer ICT

Dipl.-Ing. Franz Josef Elsland, Thermo Haake GmbH

Zusammenfassung

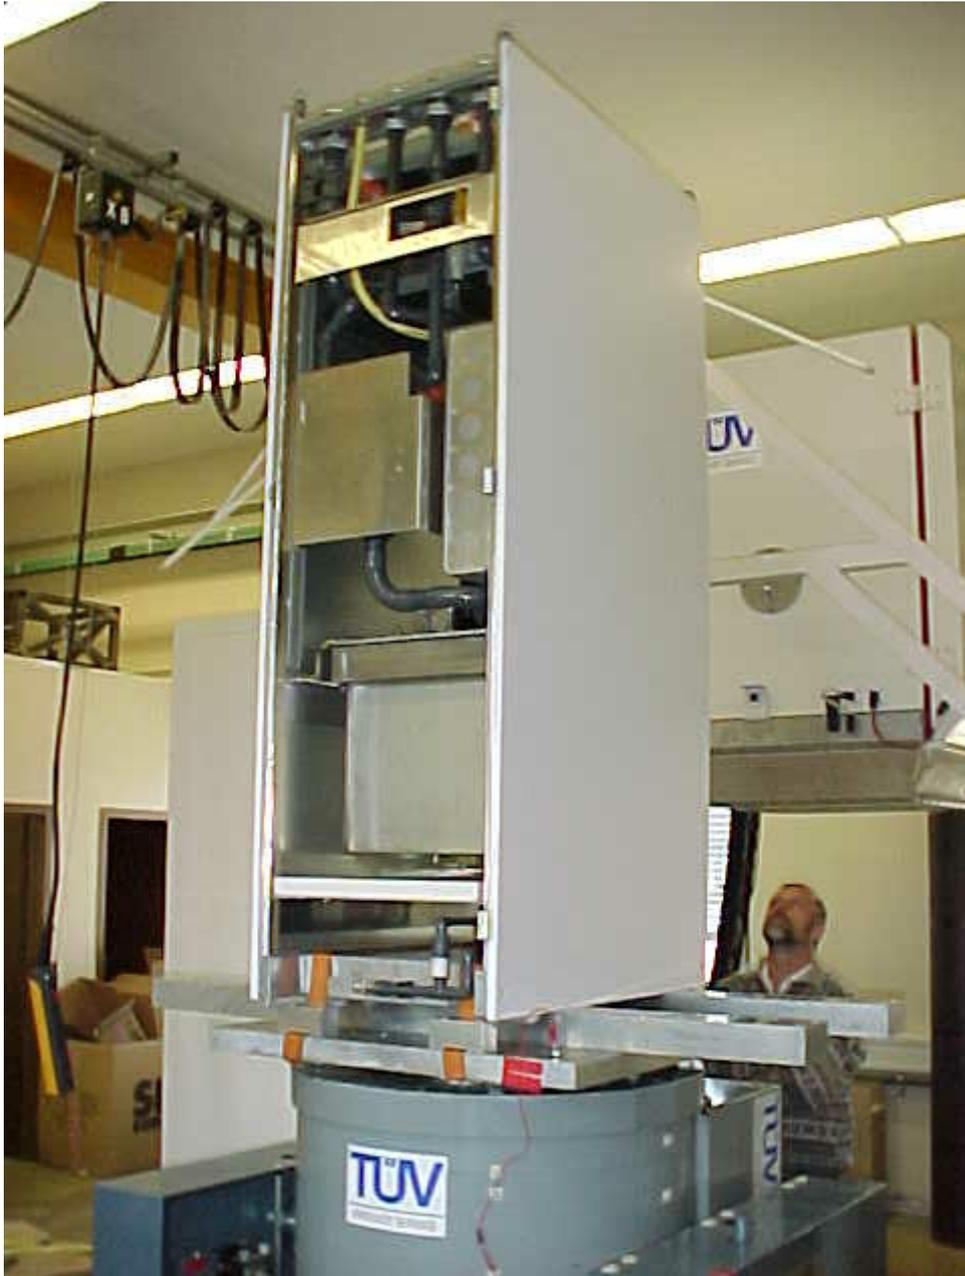
Bild 2 Anlage auf Shaker Z-Achse

Zuerst wurde die Z-Achse (vertikale Anregung) ohne Palette untersucht:

Nr.: 1: Durchflussmesser	Meßsignal horizontal
Nr.: 2 Controller Frontseite	Meßsignal horizontal
Nr.: 3 Heizer	Meßsignal horizontal
Nr.: 4 Filter	Meßsignal horizontal
Nr.: 5 Stellmotor 3/2	Meßsignal vertikal
Nr.: 6 Controller Rückseite	Meßsignal vertikal
Nr.: 7 Pumpe	Meßsignal horizontal

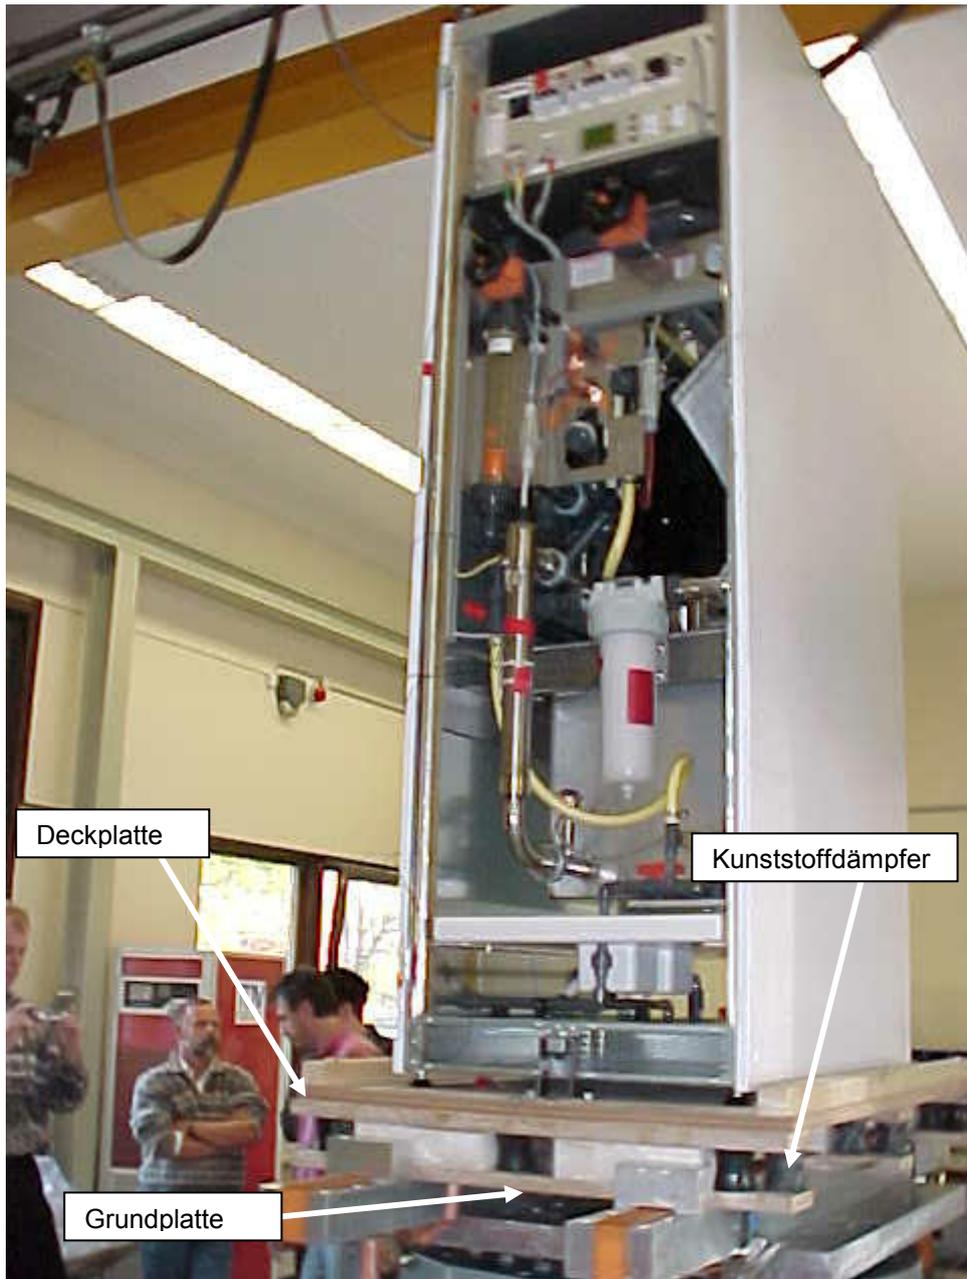
Bild 3 Z-Achse, mit Palette und Kunststoffdämpfern

Die Palette bestand aus einer Grundplatte (Schichtholz) und einer Deckplatte (Schichtholz), sowie den dazwischen stehenden Kunststoffdämpfern (18 Stück). Diese Grundpalette sollte den Hauptteil der auftretenden Schwingungen absorbieren. Beim ersten Versuchslauf hatten die Kunststoffdämpfer eine Härte von 60 Shore.

Im Allgemeinen kann über die Palette ausgesagt werden, dass die Dämpfungseigenschaften ungenügend sind. Im unteren Frequenzbereich ist eine Verstärkung der Anregung zu erkennen. Das Variieren der Dämpferhärte hatte ebenfalls keinen nennenswerten Einfluss auf die Qualität der Palette. Lediglich das Frequenzverhalten hat sich dadurch verschoben. Außerdem ist die Querempfindlichkeit der Palette zu groß, d. h. der Prüfling nickt nach den Seiten.

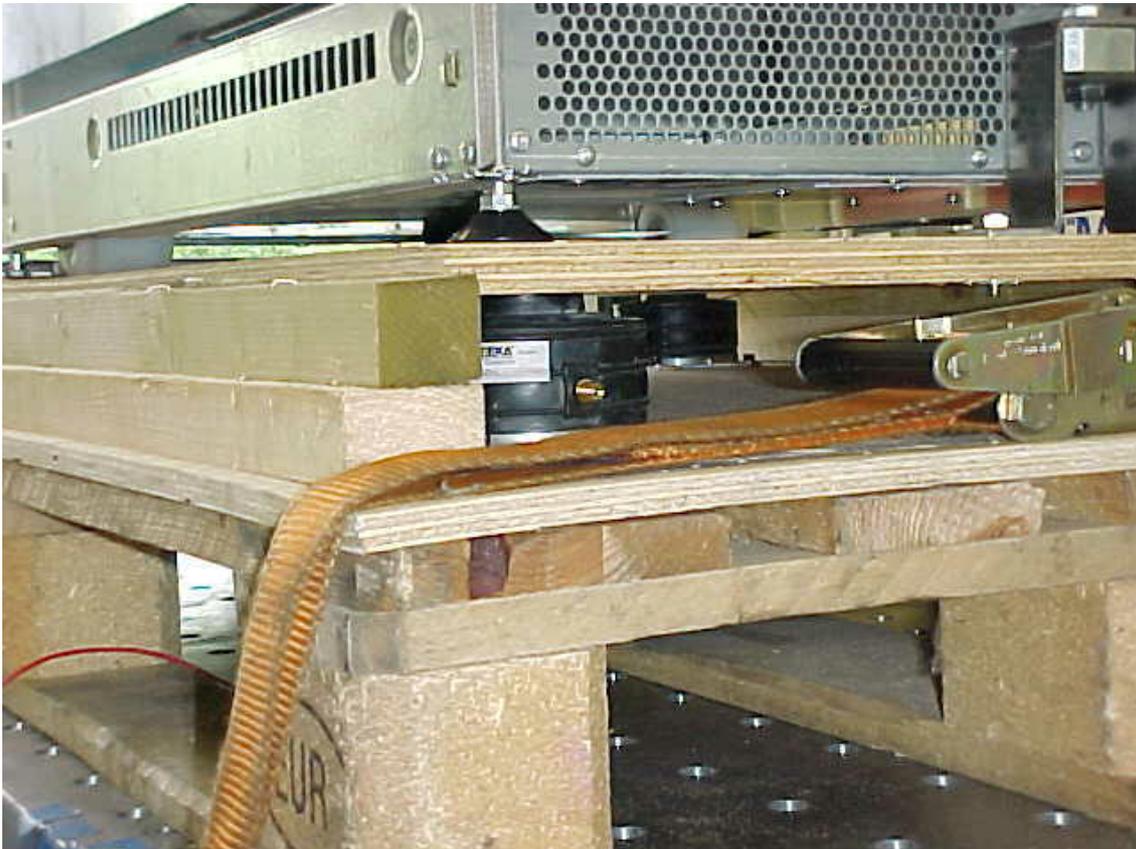
Bild 8 Modifizierte Palette mit 4 Luftfederdämpfer

fer zum Einsatz, die eine Resonanzfrequenz <5 Hz haben. Ebenfalls wurde bei der Konstruktion der Palette die Querbeanspruchung berücksichtigt.

Bei der Transportpalette in Bild 8 handelt es sich noch nicht um das Endprodukt, sondern lediglich um das Prüf-Handmuster.

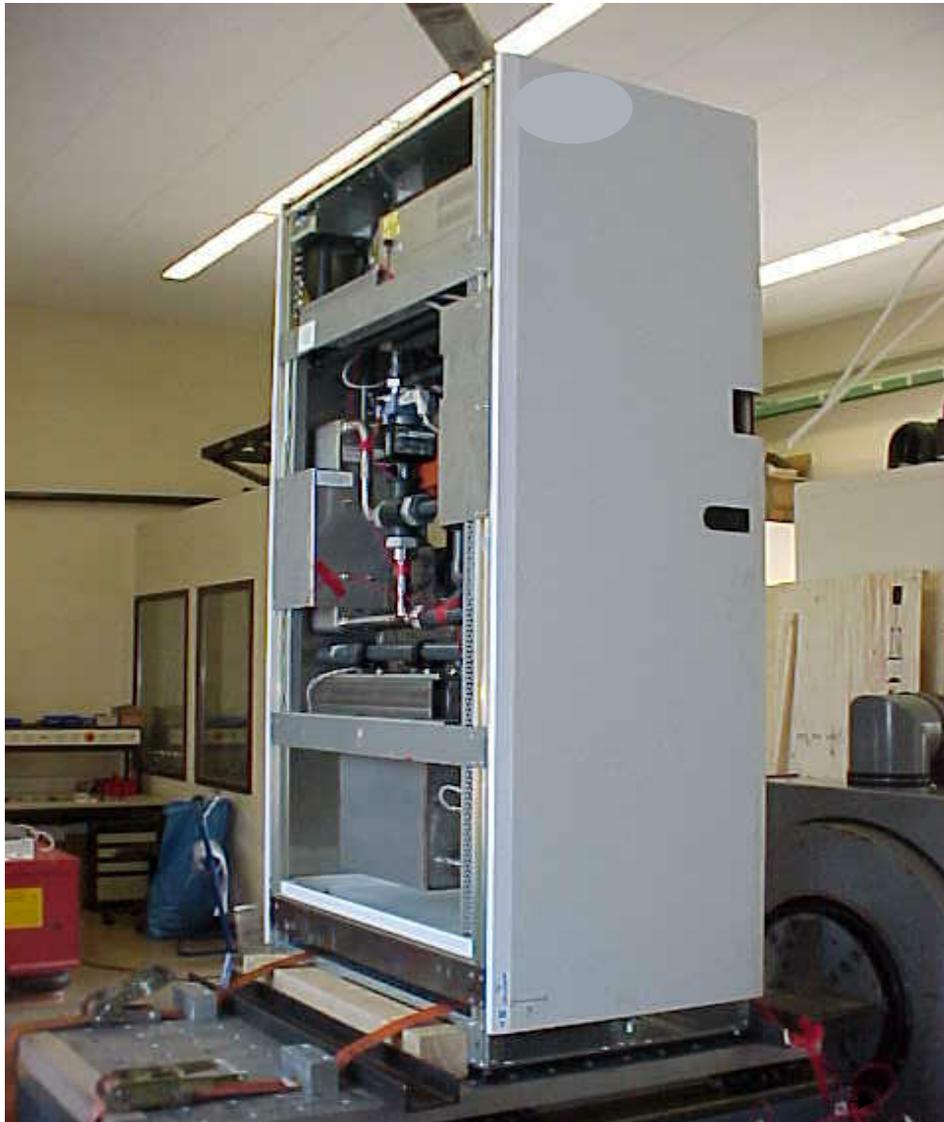
Bild 11 Y-Achse ohne Transportpalette

Nun erfolgte der Umbau in die Horizontalachsen Y und X auf den Gleittisch mit der Resonanzuntersuchung ohne Palette.

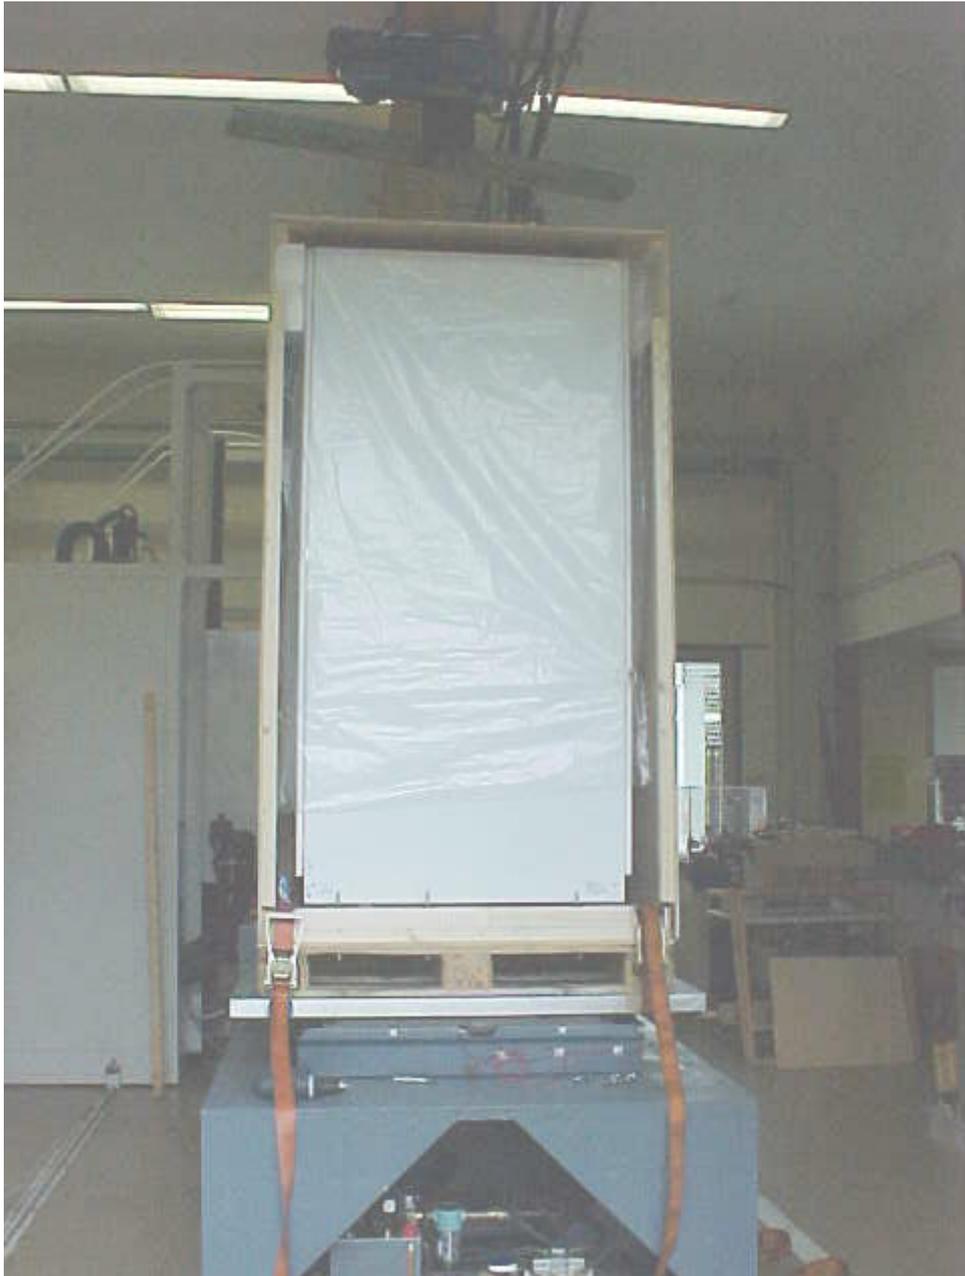
Bild 12 X-Achse mit Transportpalette und Seitenteilen

Bei den Rauschprüfungen und auch schon bei den Resonanzuntersuchungen wurde die gesamte Holztransportverpackung angebracht. Auf die Transportpalette mit den Luftfedern wurden Seitenwände angeschraubt. Über das Prüfgestell wurde eine Plane gezogen um Lackschäden zu vermeiden. Im oberen Kantenbereich wurden noch Schaumteile zur Abstützung eingeschoben (Bild 12).

Nach der visuellen Kontrolle der gesamten Transportsimulation und der Funktionsprüfung beim Auftraggeber konnten keine Beschädigungen an der Anlage festgestellt werden.
