TRAPPES

Redressement réussi d'une copropriété dégradée

Solution globale pour le traitement d'une « passoire » thermique

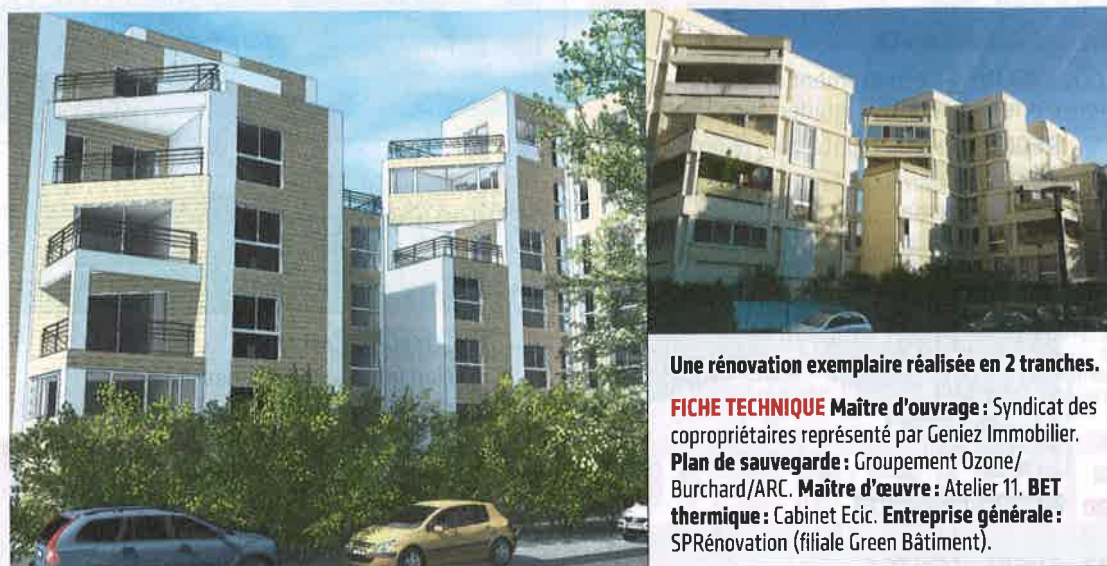
Une rénovation exemplaire réalisée en 2 tranches.

Les travaux de la première phase ont porté sur le remplacement des fenêtres (700 menuiseries) et l'isolation thermique par l'extérieur sur 1500 m² (15 cm de polystyrène). «Les panneaux amiantés ont été encapsulés par un bardage (3500 m²): des profilés en acier galvanisé ont été repris dans les linteaux sur des pièces d'appui en béton créées au sol. Un système de rail reçoit le bardage à la suite», explique Frédéric Petit. A l'origine de problèmes thermiques, les jardinières en béton des balcons ont été tronçonnées, remplacées par des garde-corps. Au total, quatorze mois de travaux, pour un montant de 2,9 millions d'euros TTC, dont une subvention de 2,1 millions d'euros de l'Anah et des collectivités territoriales.

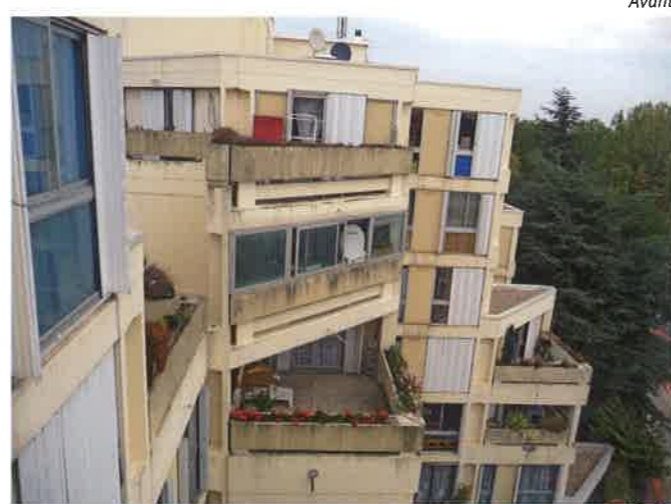
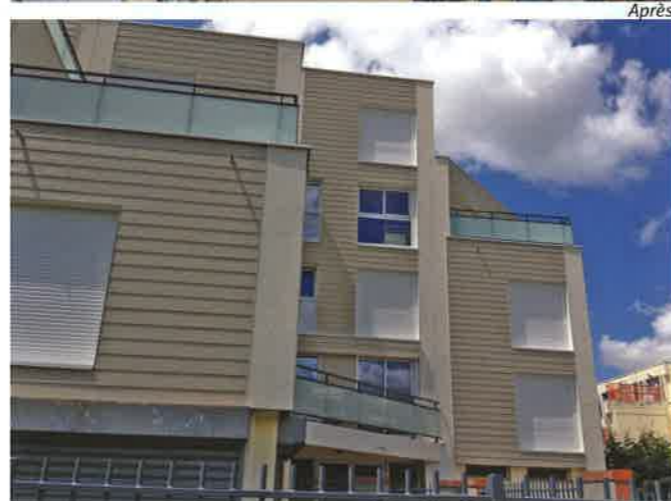
Avant

Après

- ▶ traitement des façades selon trois techniques en fonction des supports : parties pleines (1500 m²) en ITE, parties en panneaux amiantés (3500 m²) en bardage et nez de dalles en système décoratif classique,
- ▶ remplacement de 700 menuiseries extérieures, avec volets roulants intégrés,
- ▶ création et/ou remplacement des gardes corps,
- ▶ remplacement des VMC,
- ▶ étanchéité des toitures terrasses accessibles,
- ▶ traitement SEL des balcons avec carrelage en finition.

Pour s'approcher des critères de la RT 2012, il a été nécessaire de modifier l'architecture existante constituée de nombreux points très favorables aux ponts thermiques. Par exemple, il a été

procédé à la dépose des énormes jardinières en béton posées en rives de dalles qui venaient en butée sur les façades, et qui auraient gêné la mise en place des isolants et parement de finition. Celles-ci ont été sciées et retirées à la grue. Ou encore, les creux dans les angles des façades ont été remplis avec du polystyrène pour obtenir des arêtes nettes et plus faciles à traiter en ITE.

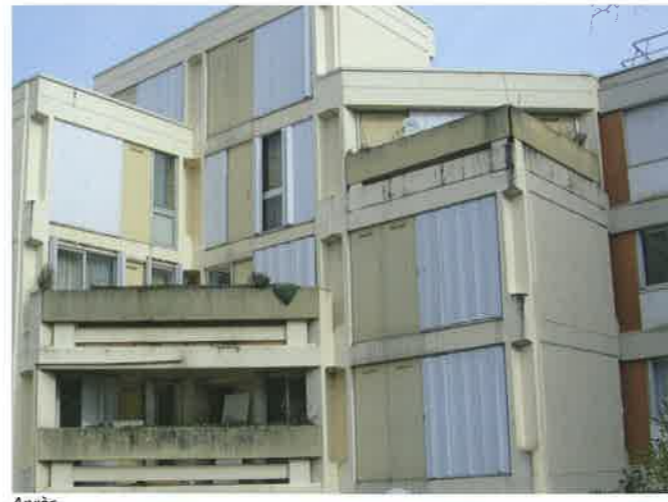
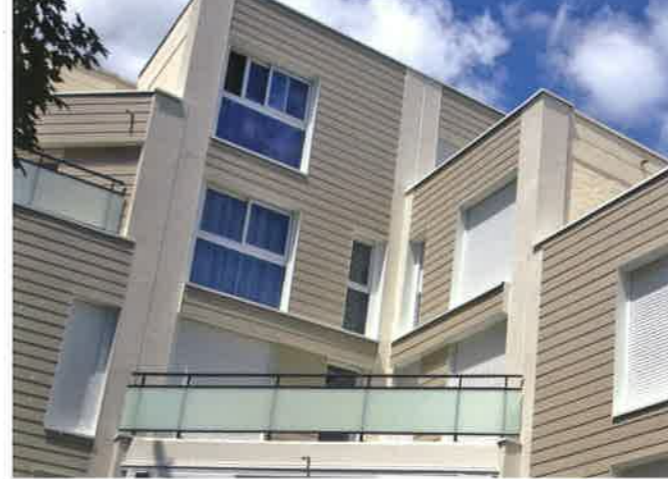
Avant

Après

Une autre difficulté de ce chantier résidait dans le traitement des parties en panneaux glasal. En effet, ces panneaux en amiante non friable constituant la structure même des murs des appartements, il n'était absolument pas envisageable de les déposer. Il a donc été préconisé une solution d'encapsulation par un bardage, avec l'objectif de tenir compte des risques d'incendie. Le choix s'est donc porté sur des clins en fibre de ciment

La mise en place de ce bardage a constitué une vraie contrainte pour l'entreprise dans la mesure où il n'était pas possible d'accrocher des fixations dans les panneaux d'amiante. Une ossature métallique en aluminium qui échappe les parties

amiantées a donc été créée et fixée grâce à des points d'accroche sur les bandeaux des planchers haut et bas. Dans les loggias, l'entreprise a créé des bases en béton au niveau du sol pour poser ses accroches. Cette ossature a été complétée par un remplissage en laine de verre, le tout a ensuite été recouvert des

clins fixés sur les supports aluminium.
