"Diva" (1999)

Baubericht von Norbert Hanßen

Schiffstyp: Fahrtenyacht

Maßstab: 1:15

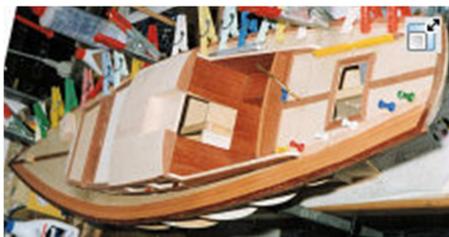
Das Spantengerippe fertigte ich aus 5-mm Sperrholz. Am Bug und Heck leimte ich ein passendes Stück Balsaholz an.

Spantengerippe ohne Balsaendstücke

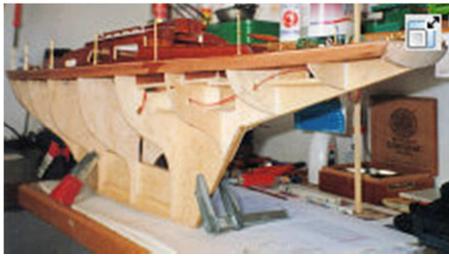
Fertiges Deck mit Beschlägen und Rellingstützen, gut sichtbar das Ruderservo

Die Rumpfbeplankung beginnt Das Deck wurde nun mit Bootslack gestrichen, und die Beschläge montiert. Die Rellingstützen wurden wieder entfernt, aber später zum Schluß mit Silicon wieder eingeschraubt. Nun wurden die elektrischen Drähte für Servo und Positionslampen verlegt. Denn jetzt kam man noch überall gut hin, da noch keine Rumpfbeplankung vorhanden war.

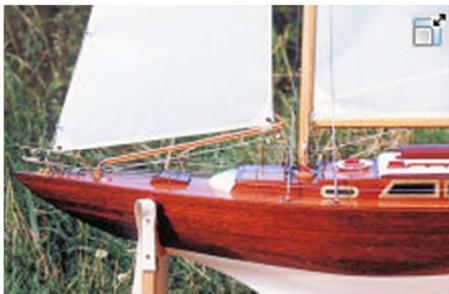
Wendefock

- Nach dem Schleifen wird das "Ganze" lackiert. Diese erfolgte mit einem 5 cm breiten Spezialpinsel aus Finnland. Das Ergebnis stand keiner Spritzlackierung nach.
- Nun konnte der Bleikiel gegossen werden.
- Nach der Montage kam der große Augenblick: Wie liegt das Modell im Wasser? Es lag im Wasser - genau nach Plan!
- Das Gewicht der Segelwinde und des Akkus veränderte den Tiefgang nur unwesentlich!
- Nun ging es an die Herstellung des Mastes und des Großbaumes.
- Der Mast wurde aus 5 Teilen (Fichte) verleimt um eine einwandfreie Liekrinne zu erhalten.
- Beim Großbaum wurde in gleicher Arbeitsweise vorgegangen.
- Das Großsegel schnitt ich aus dem Großsegel der "Rubin" von Graupner. Nur die Fock mußte selber genäht werden, weil die Fock der Rubin sich beim Segeln als zu klein erwies!

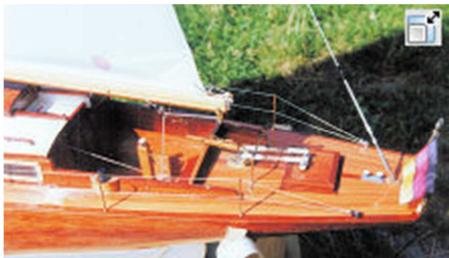
Achterliek

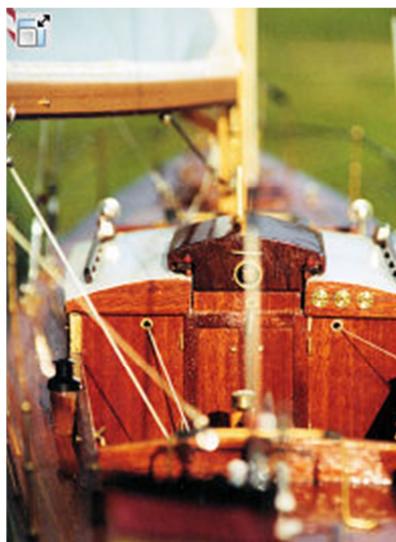
Kajütaufbau von
achtern,
gut zu sehen die
Schotdurchführungen
