Projektbezeichnung: Kreisverkehr Allgäuer Ring  
Kreuzung Ringstraße / Memminger Straße

Auditphase: Bestandsaudit

**Auditergebnis****Vorbemerkung:**

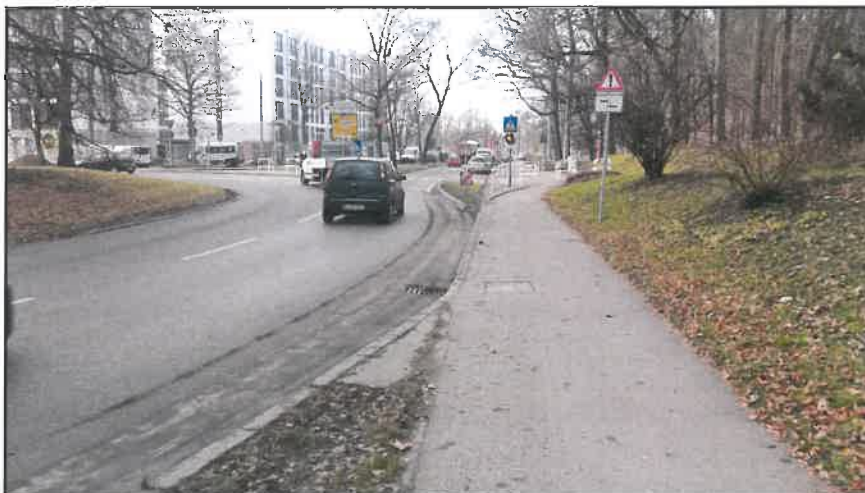
3. Die Knotenpunktzu- und ausfahrten sollen möglichst senkrecht auf den Kreisverkehr geführt werden. Ebenso sollen die Knotenpunktausfahrten in einem möglichst großen Winkel vom Kreisverkehr wegführen. Sehr zügig geführte Knotenpunktausfahrten sind dann zu vermeiden, wenn die Kreisausfahrten von Fußgängern oder Radfahrern überquert werden.

Es muss eine deutliche Umlenkung geradeausfahrender Fahrzeuge durch die Kreisinsel erfolgen.

Diese o.a. Festlegungen im Merkblatt für die Anlage von Kreisverkehren, Abschn. 3.4 bzw. in der RAS 06 (Richtlinie für die Anlage von Stadtstraßen) sind beim Kreisverkehr Allgäuer Ring bei den meisten Zu-/Ausfahrten nicht eingehalten.

Durch die großzügigen, überbreiten Fahrbahnteiler ergibt sich für die meisten Zu- und Ausfahrten des Kreisverkehrs eine nahezu geradlinige und damit „ungebremste“ Fahrt in bzw. aus dem Kreisverkehr.

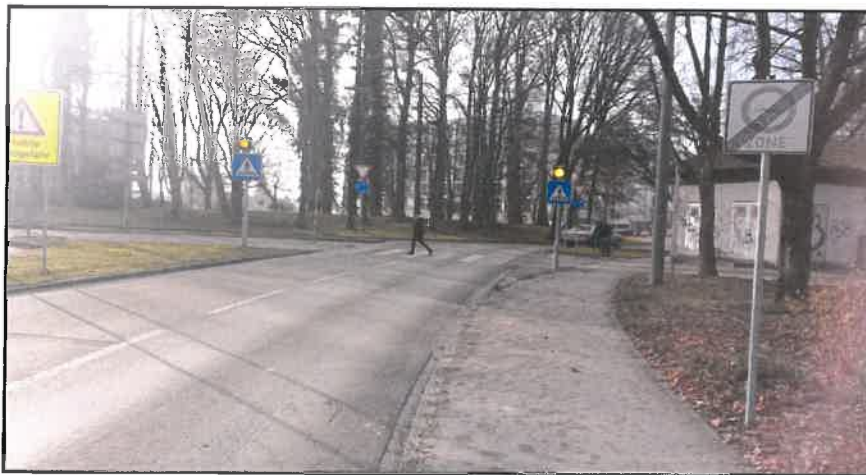
4. Die erforderlichen Eckausrundungen beim Anschluss der Knotenpunktarme an die Kreisfahrbahn sind innerhalb bebauter Gebiete wegen der gewünschten Geschwindigkeitsdämpfung möglichst klein zu halten.

Die Eckausrundungen bei den Knotenpunkt Zu- und Ausfahrten soll gemäß Tabelle 4 des Merkblattes bzw. RASt 06, Tabelle 53 maximal 16 m betragen.

Eine genaue Aussage über die tatsächlichen Radien des Fahrbahnrandes lässt sich anhand der Ortsbesichtigung nicht treffen. Es wird aber vermutet, dass die erforderlichen Radien teilweise überschritten werden.

Hierdurch besteht die Gefahr, dass zu schnell in den Kreisverkehr eingefahren bzw. aus dem Kreisverkehr ausgefahren wird und dabei querende Fußgänger oder Radfahrer gefährdet werden.

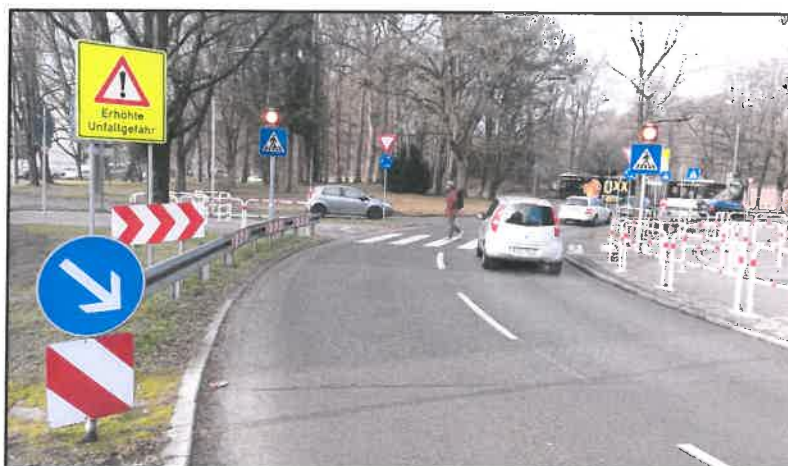
5. Derzeit wird der Fußgängerverkehr mittels Fußgängerüberwegen (Zeichen 293 StVO, Zebrastreifen) über die Knotenpunktarme geführt. Dies ist bei zweistreifigen Kreiszufahrten nicht zulässig.

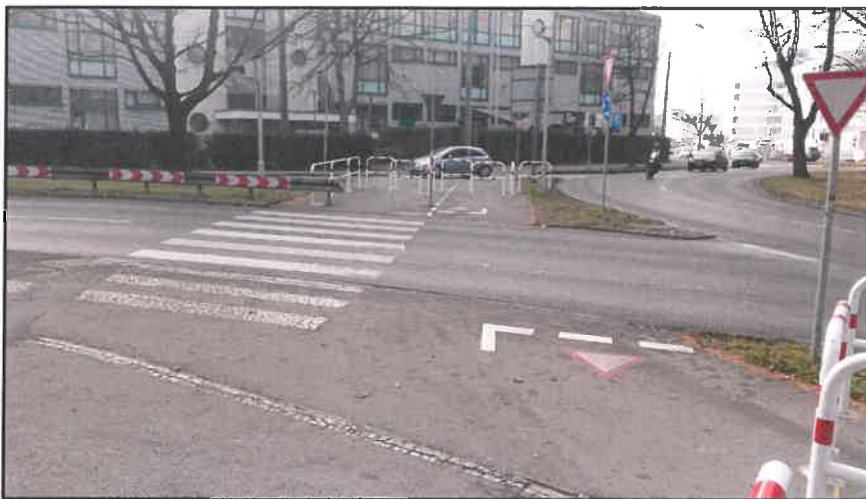
6. Der Radverkehr wird derzeit neben den Fußgänger-Überquerungsstellen, auf der der Kreisfahrbahn zugewandten Seite über die Fahrbahnteiler bzw. die Knotenpunktarme geführt.

Radfahrer werden innerhalb bebauter Gebiete i.d.R. zwar bevorrechtigt über die Kreiszufahrten geführt; bei zweistreifigen Kreiszufahrten muss der Radverkehr aber vorfahrtrechtlich nachgeordnet werden. Deshalb sollen bei nennenswertem Radverkehrsaufkommen Kreiszufahrten nicht zweistreifig ausgeführt werden (siehe auch Punkt 2).

Falls dies nicht möglich ist, sind gemäß Merkblatt für die Anlage von Kreisverkehren, Abschn. 5.3 an den Überquerungsstellen die Radfahrer in geeigneter Weise zu sichern (z.B. durch Lichtsignalanlagen oder eine planfreie Lösung).

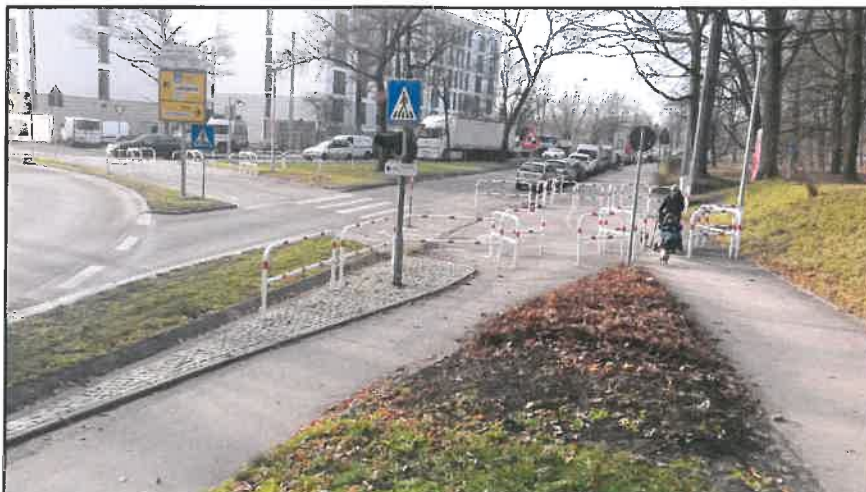
7. Die zu den Querungsstellen der Anschlussäste führenden Gehwege bzw. Radwege bzw. die Querungsstellen selbst sind an diversen Stellen durch versetzte Absperrgitter bzw. Umlaufsperrn abgesichert, um die Geschwindigkeit der Radfahrer zu verringern.

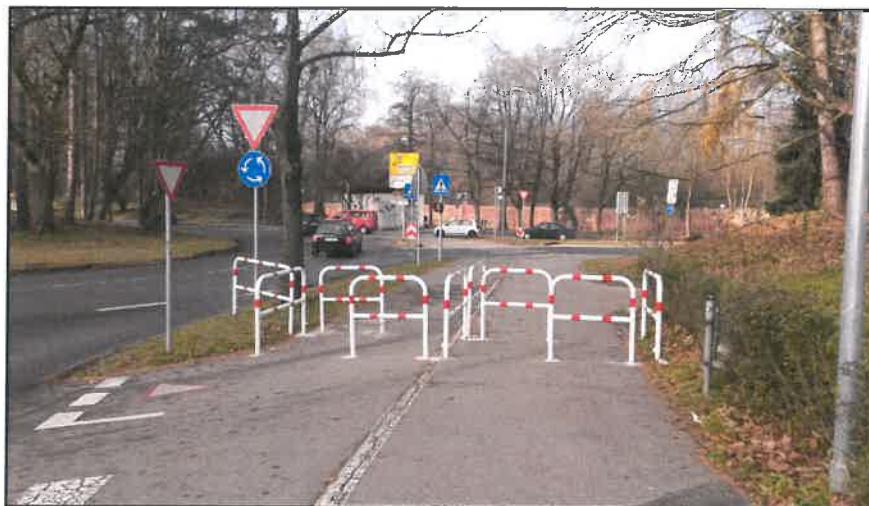
Gemäß ERA 2010, Abschn. 11.1.10 (Sperrpfosten, Umlaufsperrn und ähnliche Einbauten) ist für die Verkehrssicherheit des Radverkehrs das Freihalten des lichten Raumes von grundlegender Bedeutung. Das Einbringen von Schranken, Sperrpfosten, Geländern, usw. ist nur gerechtfertigt, wenn der angestrebte Zweck mit anderen Mitteln nicht erreichbar ist und die Folgen eines Verzichtes die Nachteile für die Radverkehrssicherheit übertreffen.

Die derzeit angebrachten Umlaufsperrn entsprechen teilweise nicht den Vorgaben des Regelwerkes und behindern auch den (unkritischeren) Fußgängerverkehr, insbesondere z.B. bei Fußgängergruppen, Kinderwagen, usw.
