27 (2000) Neue Forschungsergebnisse, kurz gefaßt

H. Künzel

Heutige Beanspruchung von Tondachziegeln und Betondachsteinen bei Dachdeckungen

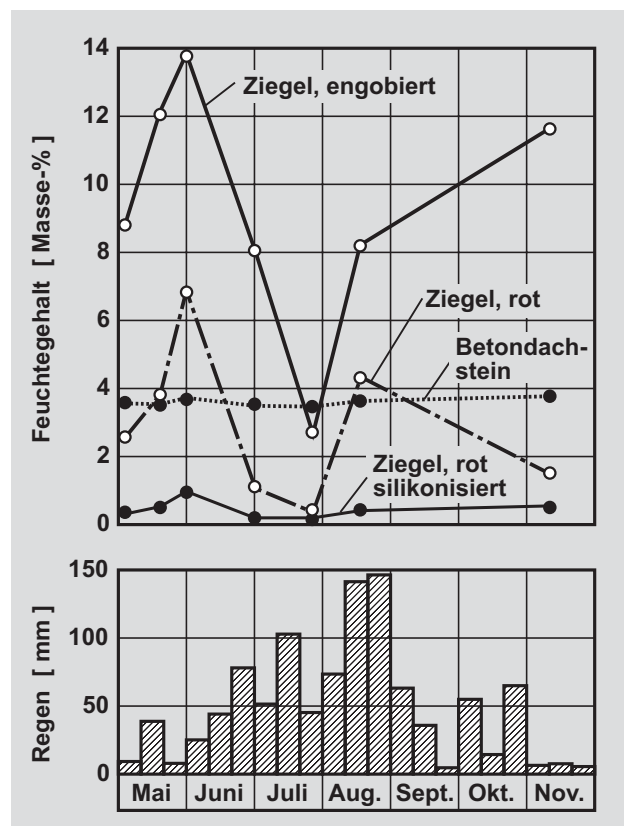
Bild 1: Durch zeitweiliges Wiegen bewitterter Dachplatten unterschiedlicher Art (wie Tabelle 1) auf einem nach Norden geneigten Dach ermittelte Feuchtegehalte bei natürlicher Bewitterung mit Angabe der Dekadensummen des Regens (Freigelände Holzkirchen).

Die bei natürlicher Bewitterung von Dachplatten sich einstellenden Feuchteverhältnisse hängen von deren feuchtetechnischen Eigenschaften (Wasseraufnahme, Trocknung) und von den Bewitterungsbedingungen ab. Vergleichende Untersuchungen wurden an den in **Tabelle 1** aufgeführten Dachplatten vorgenommen, die auf einem nach Norden orientierten Versuchsdach ausgelegt worden waren und deren Feuchteänderungen von Zeit zu Zeit durch Wiegen der Platten ermittelt worden ist. Die Ergebnisse in **Bild 1** lassen folgendes erkennen: Der rote silikonisierte Dachziegel und der

Betondachstein, beide Platten mit einem w -Wert von $0,1 \text{ kg}/\text{m}^2\text{h}^{0,5}$, nehmen in dem Bewitterungszeitraum von sieben Monaten praktisch keine Feuchte auf. Die Feuchtegehalte liegen im Bereich der Sorptionsfeuchte, die bei Ziegel unter 1 M.-% und bei Beton unter ca. 5 M.-% betragen. Hingegen sind beim Ziegel ohne Oberflächenbehandlung und beim nur einseitig engobierten Ziegel unterschiedlich große Feuchteschwankungen in Abhängigkeit von der Bewitterung festzustellen. Die hohen Feuchtwerte beim engobierten Ziegel sind durch die "Unsymmetrie" in der Wasseraufnahme der Rückseite und Vorderseite des Ziegels bedingt. Rückseitig aufgenommenes Wasser kann nach außen wegen der "bremsenden" Wirkung der Engobe nur verzögert abgegeben werden. Hierdurch entsteht ein "Aufschaukelungseffekt".

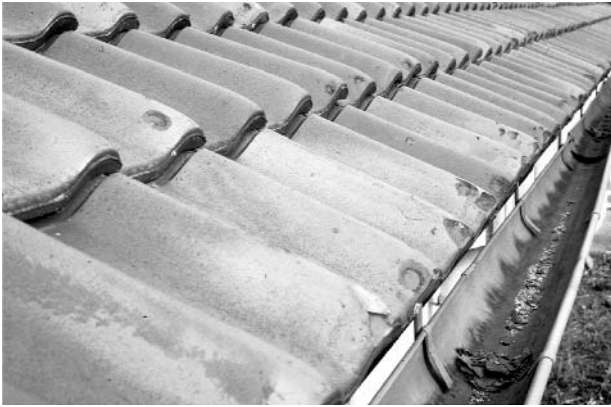
Bild 2: Typische Frostschäden an engobierten Tondachziegeln (Freigelände Holzkirchen).

Die im Mittel höchsten Wassergehalte bei der Freibewitterung wurden beim engobierten Ziegel und beim Betondachstein festgestellt. Dieses Ergebnis kann zur Erklärung folgender in der Praxis auftretenden Effekte beitragen, nämlich:

- Frostschäden bei engobierten Dachziegeln und
- verstärkte Algen- und Flechtenbildung bei Betondachsteinen.

Beispiele solcher Erscheinungen zeigen die **Bilder 2 und 3**. Die am unteren Bereich der Dachpfannen bevorzugt auftretenden Frostschäden sind durch die "Randlage" und möglicherweise an dieser Stelle erhöhte Wasseranreicherung bedingt. Der allgemein bei Betondachsteinen festzustellende, erhöhte mikrobielle Befall ist auf die höhere Sorptionsfeuchte des Betons zurückzuführen. Der Feuchtegehalt des Betondachsteins in **Bild 2** ist zwar niedrig, aber gleichmäßig; er kann so das Wachsen von Algen eher ermöglichen, als es bei stark schwankenden und zweitweilig auch sehr niedrigen Feuchtegehalten der Fall ist.

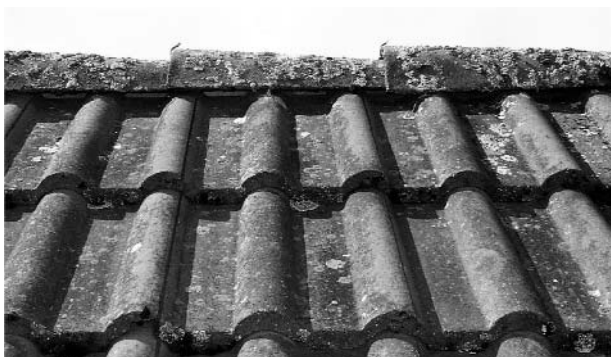
Bild 3: Algen- und Flechtenbildung an Betondachsteinen (Freigelände Holzkirchen)
